Tilstandsrapport

Boligbygg med flere boenheter

Trøgstadveien 38, 1808 ASKIM

Befaringsdato: 14.05.2024

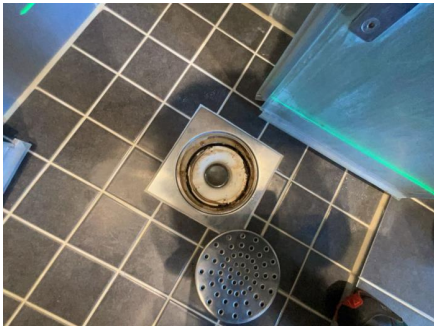
3. ETASJE > BAD

! TG 1 Sluk, membran og tettesjikt

Badet har plastsluk samt smøremembran med ukjent utførelse.

- Det er ikke fremvist dokumentasjon for takstmannen. Opplyst ved tidligere salg i blokka at borettslaget er i besittelse av dette.
