# Tilstandsrapport

Enebolig

Tveiteråsvegen 31 , 5232 PARADIS

Befaringsdato: 14.01.2026

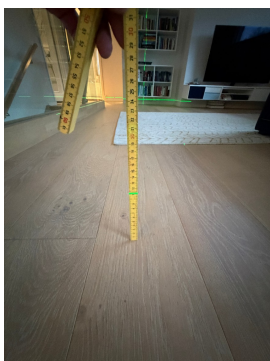
1 etasje.

Gulv mot grunn i betong, etasjeskiller er av trebjelkelag. Kontrollert med laser.

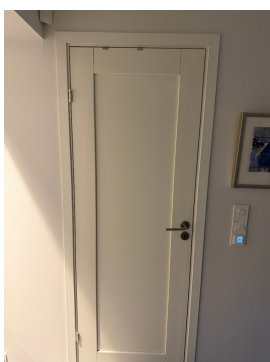
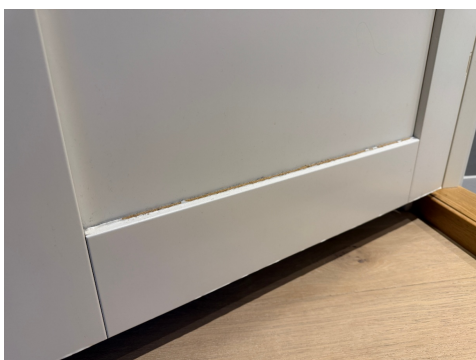
Dører på begge bad har noe svelling i bunn.

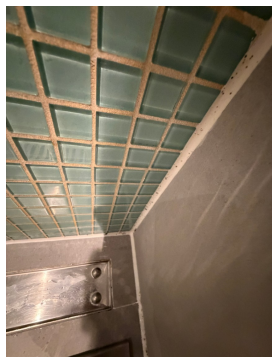
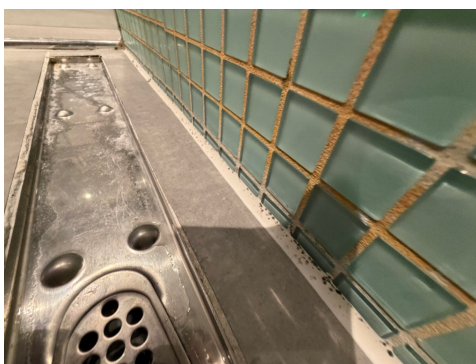
#### TG 2 Overflater Gulv

Gulvet er flislagt. Rommet har elektriske varmekabler. Fall mot sluk er målt med laser. Høydeforskjell fra toppen av sluket til toppen av membranen ved dørterskelen er 2.5cm .

- Svertesopp er registrert i silikon i dusjsone.

Silikon bør byttes, utskiftning av silikon anses som normalt vedlikehold.

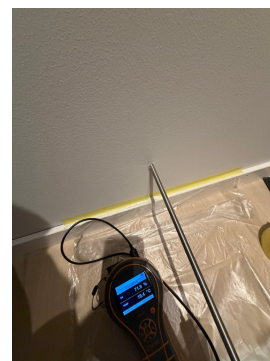
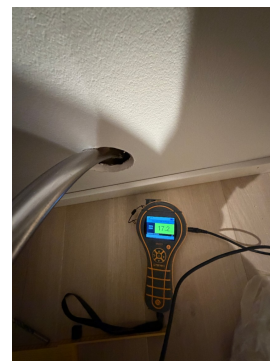
Hulltaking er foretatt og det er påvist avvik i konstruksjonen. Hulltaking er foretatt fra garderobe RH i vegg ble målt til 71.9% Relativ luftfuktighet ble målt med lang probe. Den viste relativ luftfuktighet på 71.9% ved en temperatur på 19,4 grader. Relativ luftfuktighet under 60 % anses å være tørt. Relativ luftfuktighet mellom 60-74 % er akseptabelt. Relativ luftfuktighet mellom 75-85 % anses å være fuktig. Relativ luftfuktighet mellom 86,5-100 % anses å være meget fuktig

- Hulltaking er foretatt og det er påvist avvik i konstruksjonen.

- Dersom tiltaket ikke utføres er det fare for ytterligere skadeutvikling.
