# Tilstandsrapport

Andelsleilighet i firemannsbolig.

Andreas Markussons vei 9, 8626 MO I RANA

Befaringsdato: 12.11.2025

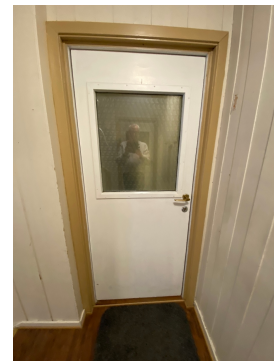
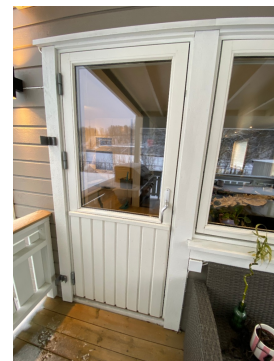
### ! TG 3 Dører

Leiligheten har malt entrèdør med glass. Balkongdør av tre med 2lags glass.

Entrèdør må byttes for å oppfylle brannkrav. Eventuelt bytte av dør ligger under borettslagets vedlikeholdsansvar.

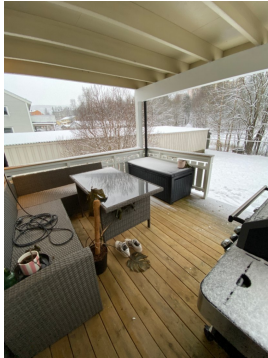
### ! TG 2 Balkonger, terrasser og rom under balkonger

Takoverbygd altan av impregnerte materialer på ca 11m<sup>2</sup> med dør fra stue og trapp ned til hage. Rekkverk av stående bord.

- Det er ikke krav om utbedring av rekkverkshøyde opp til dagens forskrifts krav.

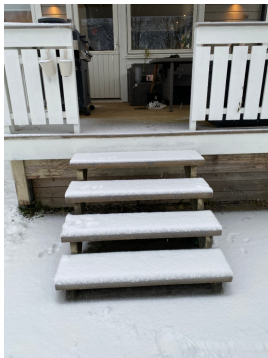
## ! TG 3 Utvendige trapper

Trapp av impregnerte materialer mellom altan og hage.

- Rekkverk må monteres for å lukke avviket.

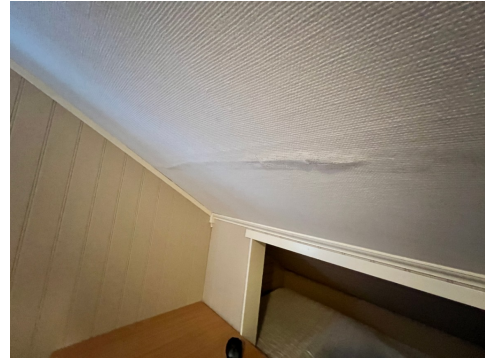
## ! TG 2 Overflater

- Det er påvist skader på overflater.

- Gjennomføre ytterligere undersøkelser og foreta utbedring av skade.

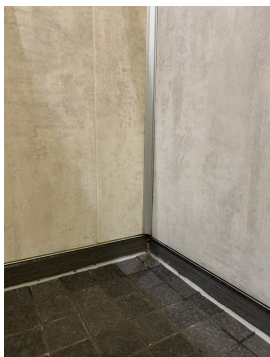
Det må silikonfuges. Mangel på silikonfug utsetter konstruksjonen for ekstra vannbelastning og fare for skade, spesielt i dusj.

Silikonfuger må utbedres/byttes.

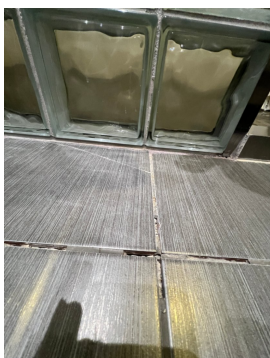
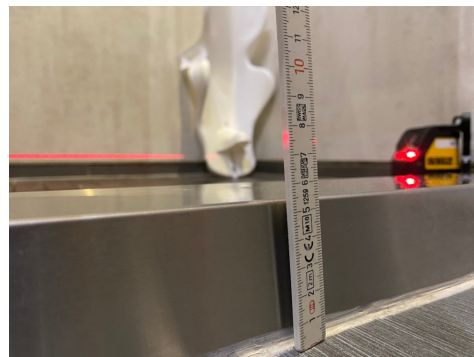
### ! TG 3 Overflater Gulv

- Det er påvist at flisfuger har riss/sprekker.
- Det er påvist at noen fliser har bom (hulrom under).
- Det er påvist sprekker i fliser.
- Krav til fall (høydeforskjell) er ikke oppfylt, men det er fall til sluk.
- Det er kun sluk i avsperrret dusjnisse, slik at eventuelt vann på øvrig bad ikke renner til sluk.

- Andre tiltak:
- Selv om bom eller hulllyd ikke alltid er et umiddelbart problem, bør det overvåkes nøye før eventuell utvikling i sprekker i flisfuger e.l. oppstår. Dette må en foreta tiltak for, for å begrense utviklingen.
- Det må lages åpning/overløp mellom bad og dusjnisse slik at en eventuell vannlekkasje på badet renner til sluk.
- Skadde og løse fliser må skiftes/festes. Fuger må utbedres.
- Til tross for avviket i fall/høydeforskjell til sluk, vil gulvet fortsatt kunne lede vann mot sluket, men med redusert effektivitet. Dette kan potensielt øke risikoen for vannansamling i enkelte områder av badet. Hvis fall mot sluk på gulv skal tilfredsstille dagens krav må dette utbedres.

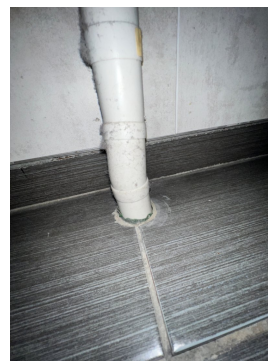
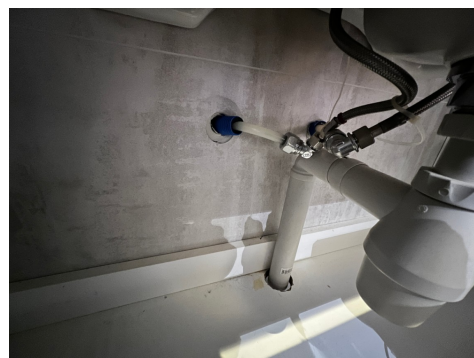
### ! TG 2 Sluk, membran og tettesjikt

- Det er påvist mangelfull/feil utførelse rundt rørgjennomføringer e.l. som gir fare for fukt i konstruksjonen i våtsone.

Det er rørgjennomføringer i gulv og vegger med mangelfull tetting.

- Konsekvensen er at det kan oppstå fuktskader i konstruksjonen bak overflatematerialet. Vann kan trenge inn gjennom utette rørgjennomføringer og forårsake fuktskader ved fukttilførsel gjennom enten bruksvann eller lekkasjevann.
- Tetting/membran i sluk bør undersøkes.

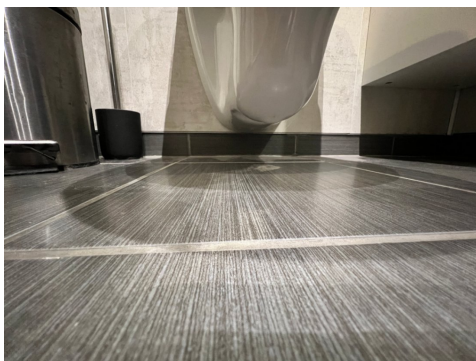
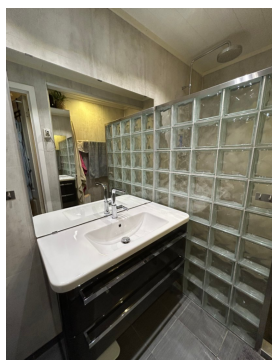
### ! TG 2 Sanitærutstyr og innredning

Det må gjennomføres ytterligere undersøkelser. Det finns ulike løsninger for synliggjøring av lekkasjevann, der ikke alle er mulig å påvise etter montering.

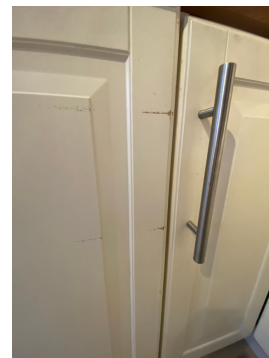
Det er noe midre skader på fronter.

Avvik må vurderes utbedret.

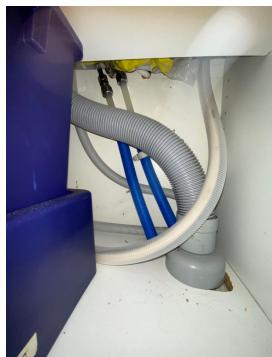
Røropplegg under kjøkkenbenk.

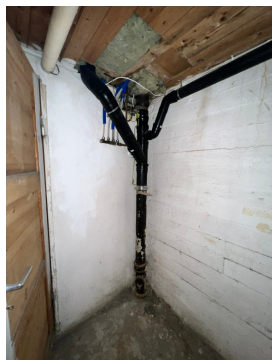
Røropplegg i kjeller

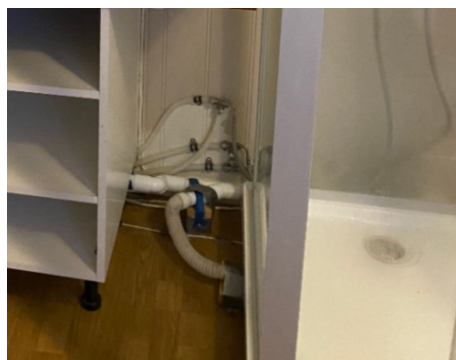
Røropplegg på hybel på loft.
