Tilstandsrapport

Fritidsbolig

Elgsmovegen 120 , 7346 OPPDAL

Befaringsdato: 30.04.2026

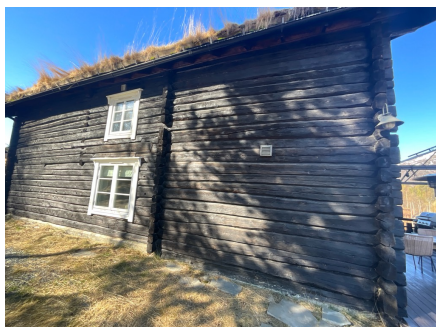
- Ved østveggen/bakveggen er det bemerket at bunnstokken ligger nede i terrenget på et parti. Dette har ført til råte og fukt i tømmeret, tømmeret fremstår som oppfuktet av grunnen under befarings.

Oversiktsbilde, bunnstokk ligger i terrenget og trekker fukt.

- Det anbefales å utbedre råteskadet tømmer, spesielt i bunnstokken ved østveggen/bakveggen hvor tømmeret ligger nede i terrenget.

Videre bør det vurderes tiltak for å hindre fremtidig fuktpåvirkning, for eksempel ved å senke terrenget mot grunnmur og opprette vannkant mellom tømmer og grunnmur.

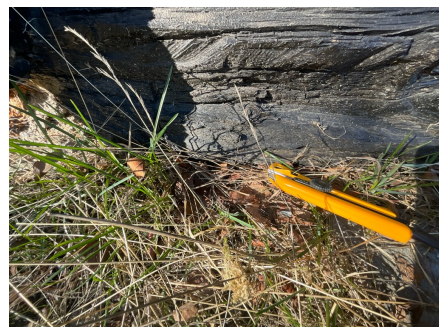
Det ble utført stikktagning i bunnstokken rundt bygget, og det bemerkes at tømmeret tidligere har vært berørt av fukt i bunnstokkene og eldre råte har oppstått.

Oversiktsbilde, noe råte på østveggen

Det må påregnes hyppig vedlikehold grunnet sprekker i tømmeret og eldre råteskader.

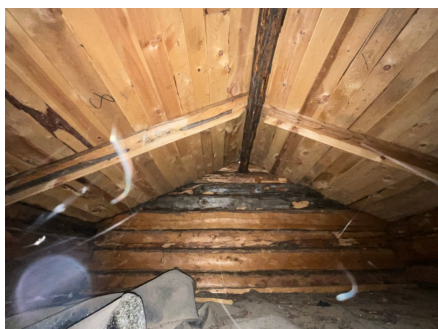
- Det bemerkes at mønestokkene er av mindre dimensjon og har varierende tykkelser. Denne konstruksjonen er fra 1850-tallet og fremstår uten synlig svikt som følge av svak bærende konstruksjon. På bakgrunn av dette vurderes avviket til å ha lav risiko med dagens situasjon.

Synlig tynn mønestokk

- Det anbefales å følge med på konstruksjonen over tid for å avdekke eventuelle endringer eller tegn til svikt, da mindre dimensjonerte og varierende konstruksjon kan medføre økt risiko for svekkelse av bæreevnen på sikt.

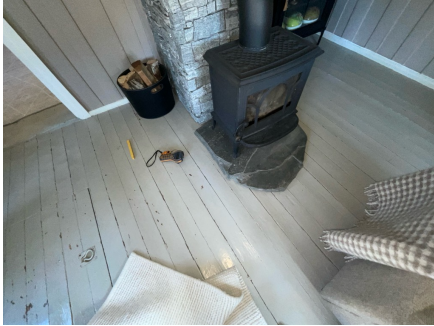
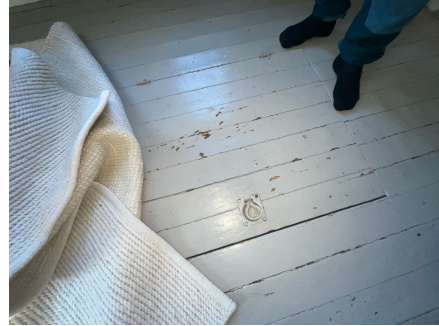
- Gulvene i stuen mot øst har oppsprekking, og malingen flasser av.

- Det bør utføres utbedring av gulvene i stuen mot øst, inkludert reparasjon av oppsprekking og maling. Dersom dette ikke utbedres, kan det føre til ytterligere forringelse av gulvoverflaten.

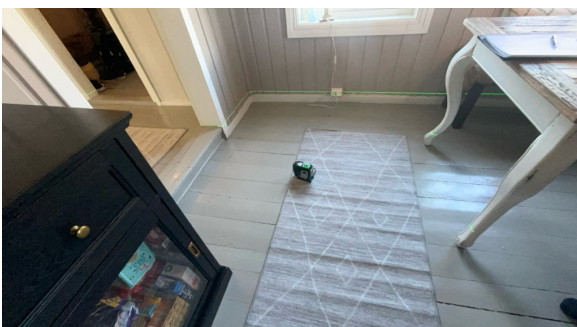
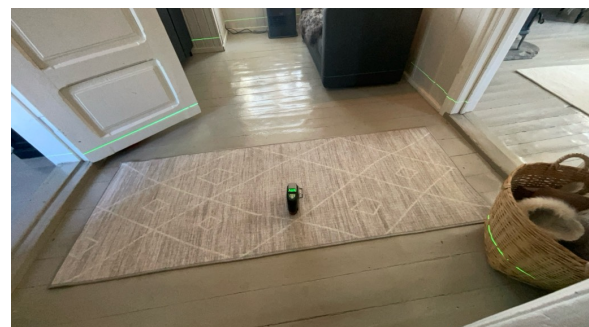
- Det er målt høydeforskjeller på opptil 30–35 mm mellom plassering av laser og yttervegger. Avvikene gjelder begge etasjer.

- Høydeavvikene vurderes å skyldes eldre konstruksjon. Ved utbedring av avviket vil dette kunne påvirke den allerede lave takhøyden. Den enkelte må selv vurdere behovet for utbedring.

Siden dette er en eldre konstruksjon over kryprom/kjeller, bør avvikene følges med på. Dersom det oppstår endringer, må tiltak vurderes.

Tiltakskostnad er satt grunnet TG3-avvik. For å lukke avviket vil dette kreve større inngrep i konstruksjonen, og det er satt et prisestimat i henhold til dette.

Kostnadsestimat: 100 000 - 200 000

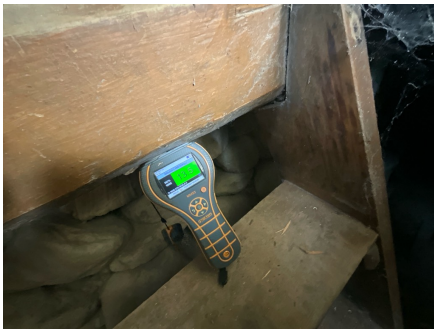
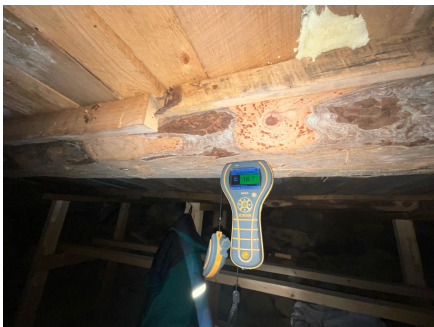
- Ved fuktmåling er det registrert verdier nært grensen på 17 %, som tilsier oppfuktet treverk. I rommene er det også bemerket kjellerlukt, aktivitet av edderkopper og jordfuktig grunn.

På bakgrunn av dette vurderes rommene som utsatt for kapillær fukt fra grunnen og svak utlufting.

Fuktmåling i kjeller rom under stue

Fuktmåling i kjellerrom under kjøkken ut/inngang

- Tiltak:
 - Rommene bør kun benyttes med fritt eksponerte murflater og ikke innredes med organiske materialer, for å sikre best mulig uttørking og redusere risiko for fuktskader.

Det anbefales å overvåke fuktforholdene jevnlig og vurdere tiltak for bedre ventilasjon og fuktsikring, for å redusere risikoen for skadeutvikling i konstruksjonen.

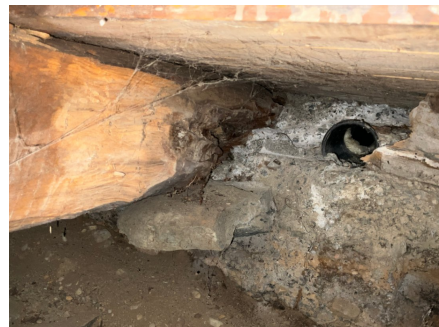
Kjeller rom under stue: Eldre råteskade på gulvbjelke/stokk

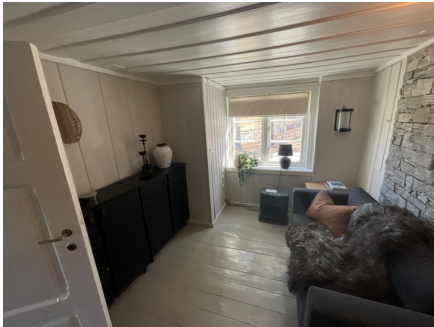
- Det er ikke adgang til krypkjelleren og den er ikke undersøkt innvendig. Kryp kjeller regnes for å være en risikokonstruksjon som er utsatt for fukt- og råteskader i bunnsvill, trebjelkelaget og andre tilstøtende konstruksjoner, på grunn av fuktighet fra grunnen og kondensering ved temperaturforskjeller. Selv om det ikke er avdekket tegn på skader, betyr ikke dette nødvendigvis at det ikke foreligger skader i eller i forbindelse med krypkjelleren.
 - Det er ikke tilfredsstillende ventilering av krypkjeller.
- Det er ikke tilkomst til arealet, og det er ikke synlig etablert løsning for ventilering sett fra utsiden.

Krypkjeller under dette rommet

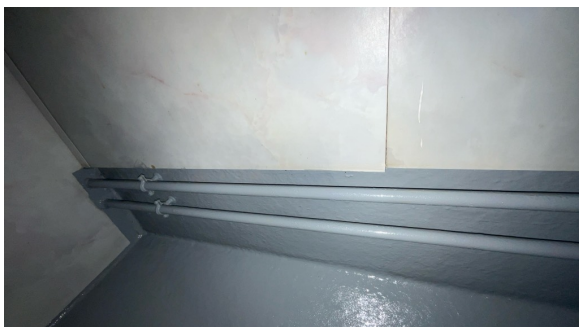
- Det er tegn på fuktskader nederst på våtromsplater.
 - Det bemerkes skader i nedre del av baderomsplatene i dusjsonen.
- Alderen på tettesjiktet på vegg har også nådd over halve forventet brukstid.

Oversiktsbilde skader i dusj

- Det må foretas utbedring av skadede plater.
- Det bør gjennomføres utbedring eller utskifting av skadede baderomsplater i dusjsonen, samt vurdering av tettesjiktets tilstand.

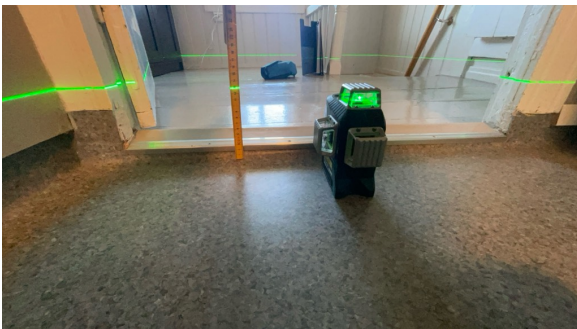
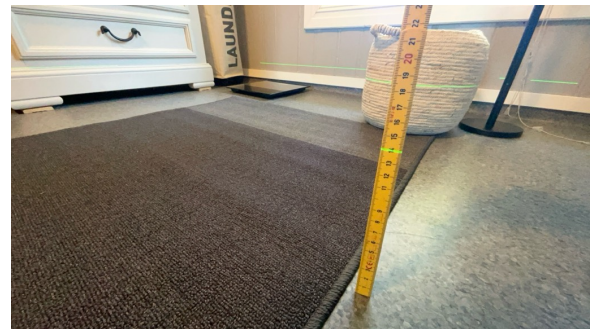
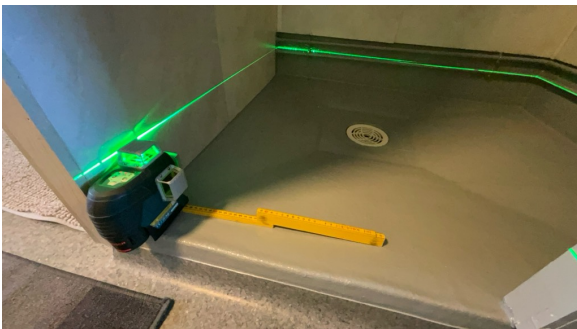
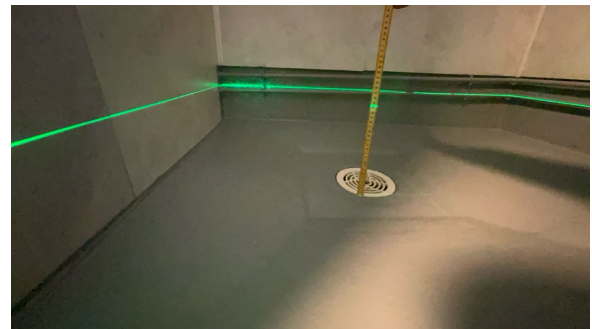
- Det er mulighet for at det kan forekomme vannlekkasje på våtrommet hvor vann ikke vil gå til sluk.
 - Det er påvist avvik i fallforhold til sluk i forhold til krav i forskrift på byggetidspunktet.
- Det er ikke etablert løsning for at lekkasjevann fra installasjoner utenfor dusjsonen kan ledes til sluk.

- Det anbefales å etablere gulvsluk og tilstrekkelig fall på hele rommet i henhold til gjeldende krav, slik at lekkasjevann fra installasjoner utenfor dusjsonen kan ledes til sluk.

Som et ekstra tiltak bør det monteres automatisk vannstopper med føler ved dør.

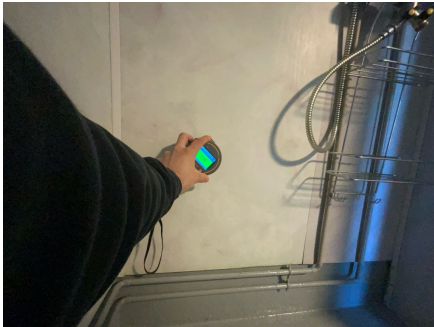
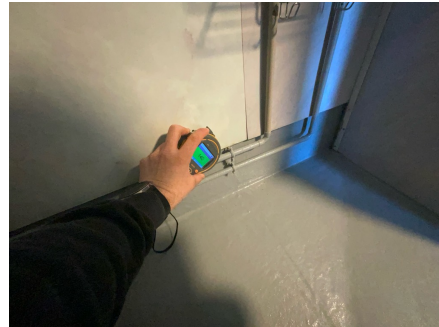
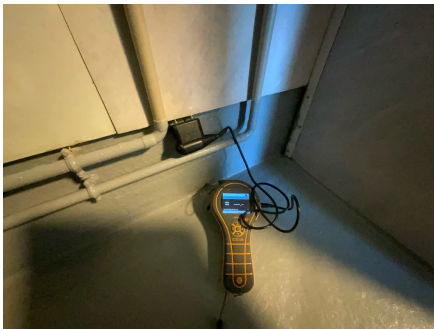
- Det er registrert symptom på fuktskader.
- Det er registrert og kommentert skader på baderomspanelene i dusjsonen.

Fukt på veggoverflater

Fuktkontroll i bunn av baderomsplate

- De påviste skader må utbedres.
- Det bør gjennomføres nærmere undersøkelser og eventuelle utbedringer av skader på baderomspanelene i dusjsonen for å hindre videre fuktskader og redusere risiko for skade på underliggende konstruksjoner.

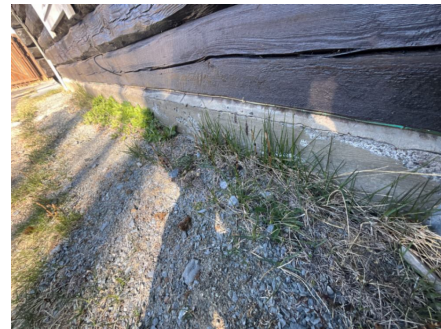
- Avvik er registrert på grunn av eldre natursteinsmur og innslag av eldre betongmur. Grunnmuren har høy alder, og det er ikke mulig å inspisere hele grunnmuren rundt bygget. På grunn av alder må jevnlig vedlikehold og kontroll påregnes.

Sett fra utside østvegg

- Det anbefales jevnlig kontroll og vedlikehold av grunnmuren for å avdekke eventuelle skader eller utvikling av fuktproblemer. Konsekvensen av manglende oppfølging kan være økt risiko for fuktskader, setningsskader eller forringelse av konstruksjonen over tid.
