# Tilstandsrapport

To-roms borettslagsleilighet

Grønnestølstunet 19, 5073 BERGEN

Befaringsdato: 29.05.2025

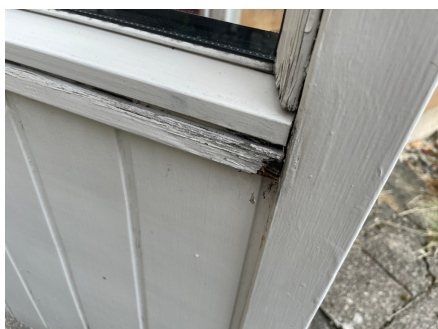
- Vurdering er gitt på bakgrunn av alder og forventet gjenstående brukstid. Eldre balkongdører har normalt sett dårligere isoleringsevne og dårligere vindtetting rundt karmer enn nyere balkongdører.
- Værslitt dør med noe råteskader på glasslister.
- Treg dør.

- Andre tiltak:
- Det må påregnes vedlikehold og evt. utskifting av balkongdør på sikt eller etter behov.

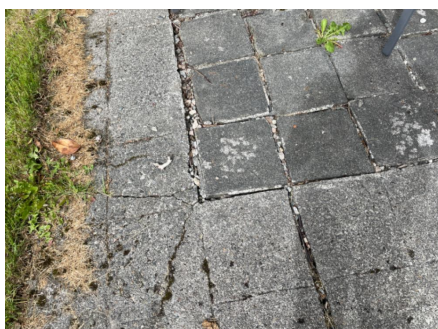
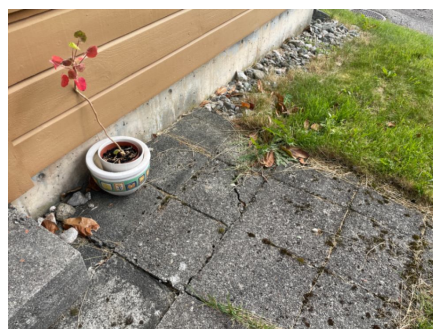
## TG 2 Balkonger, terrasser og rom under balkonger

- Det er påvist andre avvik:
- Sprekker i hellene.

- Andre tiltak:
- Det er påregnelig med oppgraderinger.

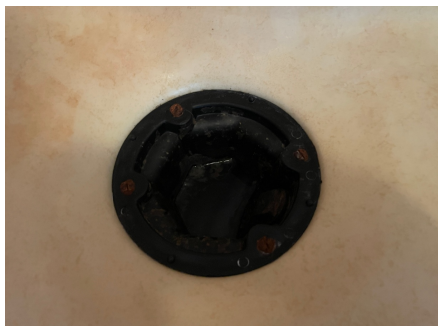
## 1. ETASJE > BAD (8,8 M<sup>2</sup>)

- Det er påvist andre avvik:
- Det ble registrert fuktnivå i et område som defineres som fuktig ved kontroll i bod. Det er sannsynlig at fuktnivå er tilsvarende i vegg som ligger mellom terreng og bad.
