# Håkon Magnussons gate 1C 7041 TRONDHEIM

## Tilstandsrapport Eierskifte

| Rapportdato: | 10.12.2025 (Gyldig til 10.12.2026) |

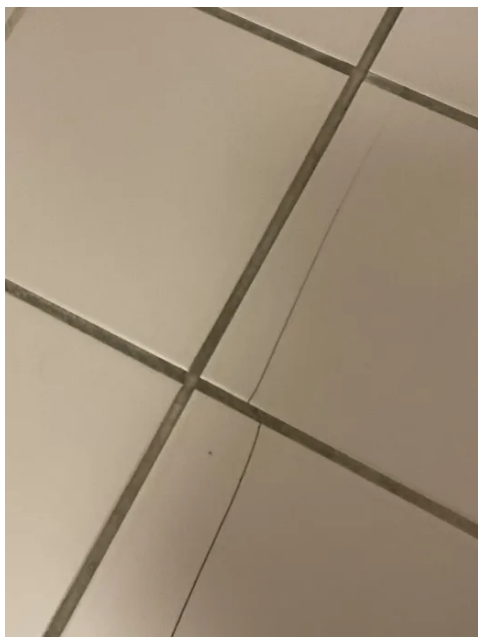
Synlige riss/ sprekker på gulvflis.

Det registreres riss / sprekker i flisfuger på gulv og gulvflis. Riss / sprekker i flisfuger som dette er sannsynligvis bevegelse i konstruksjonen grunnet dårlig stivhet i konstruksjonen.

Det anbefales å holde sprekker under oppsikt og ved forverring må tiltak utføres.

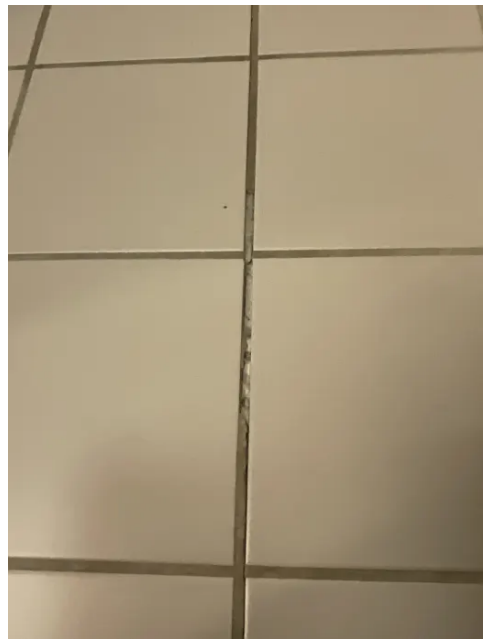
Synlige riss i sementfuger.
