# Tilstandsrapport

Enebolig

Thomaslenninga 7, 8906 BRØNNØYSUND

Befaringsdato: 09.05.2025

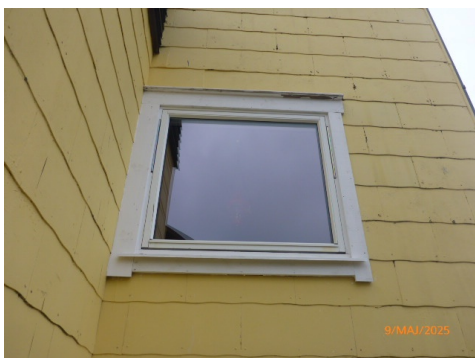
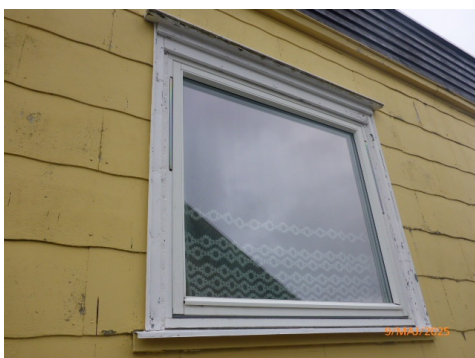
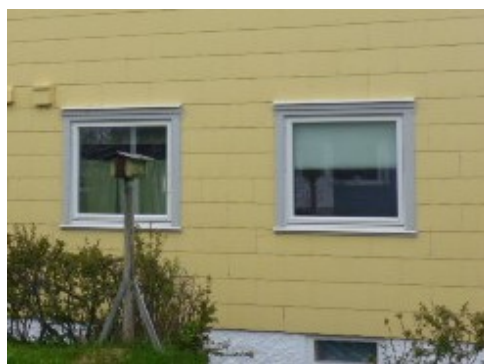
- Det er påvist at enkelte vinduer er vanskelig å åpne/lukke.
- Det er påvist noen glassruter som er punktert eller sprukne.
- Det er påvist tegn på innvendig kondensering av enkelte vindusglass.
- Karmene i vinduer er slitte og det er sprekker i trevirket.

- Det må påregnes noe vedlikehold og at enkelte vinduer må skiftes ut.

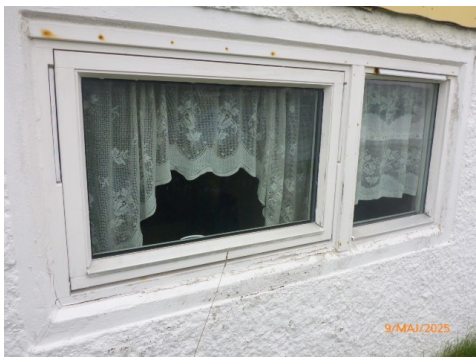
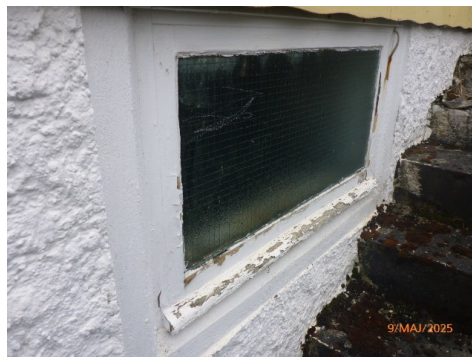
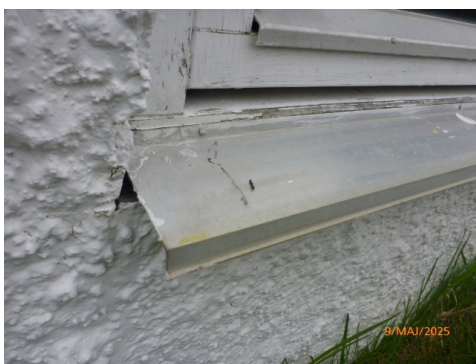
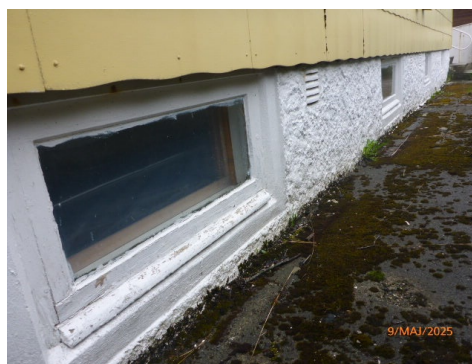
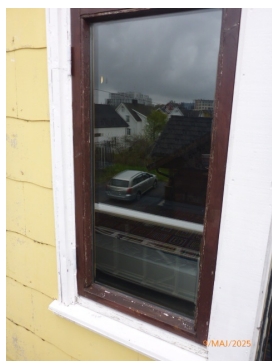
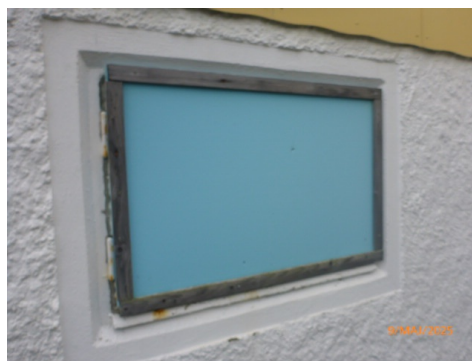
- Det er påvist vinduer med fukt/råteskader.
- Slitasje og rust på metalleder.

- Vinduer med råteskader må erstattes med nye.

Blendede vinduer på loft anbefales fjernet.

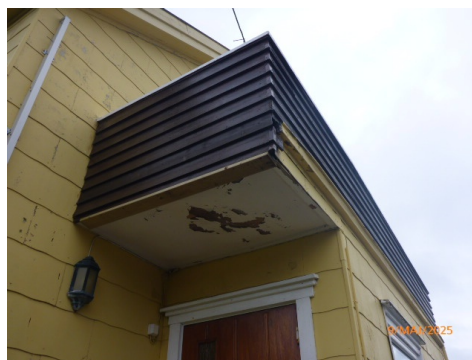
Sør

I sør var det en stormskade, dette ble ikke dekket av forsikring.

Det ble ved et fuktsøk under altan i sør ikke målt forskjeller i ledeevne som indikerer fukt i yttervegg under altan, tørt ved befaring.

Begge altanene bør bygges opp på nytt med referanse til dagens krav og byggemåte som lufting, totrinnstetting, isolering, rekkverk med videre. Det kan ikke utelukkes avdekking av skjulte skader ved renovering.

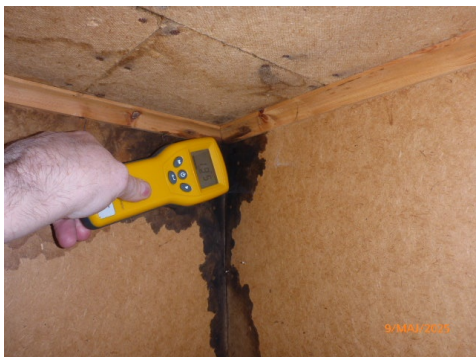
Nord

Det ble ved et fuktsøk under altan i nord målt forskjeller i ledeevne som indikerer fukt i yttervegg under altan, målt i skap.

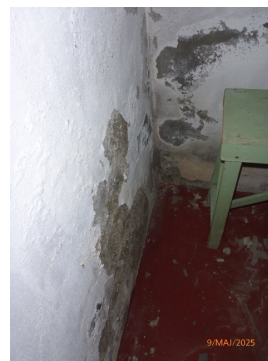
- Det er gjennom målinger påvist høyt fuktnivå i trevegger i underetg./kjeller, det er derfor ikke foretatt hulltaking
- Det er påvist indikasjoner på noe fuktgjennomtrenging i kjellergulv.
- Det er påvist indikasjoner på noe fuktgjennomtrenging inn i kjellermur.

Fuktvandring i mur

- Ytterligere undersøkelser må foretas for å få kartlagt tilstanden og omfanget på eventuelle skader.

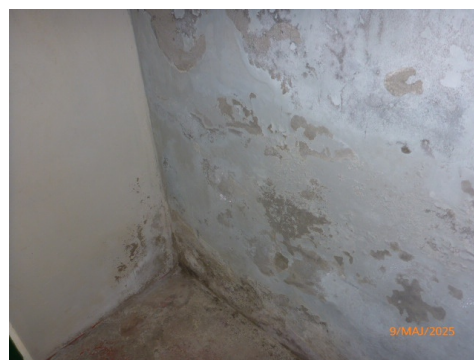
Fuktvandring i mur

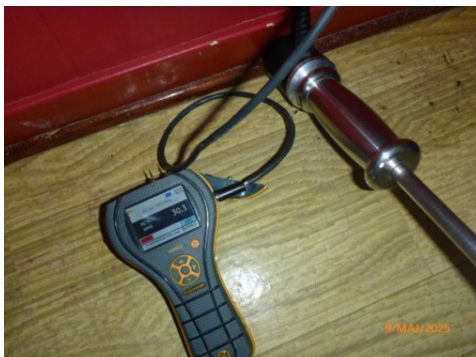
Fuktmåling delevegg kjellerstue, 30,3 %

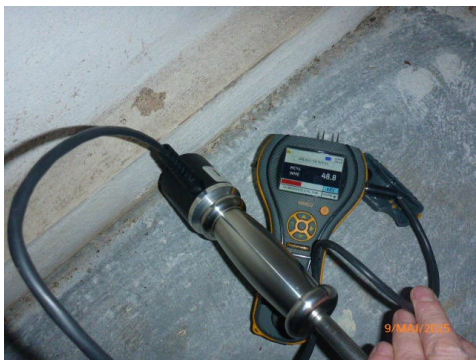
Fuktmåling delevegg mellom boder i vest, 48,8 %

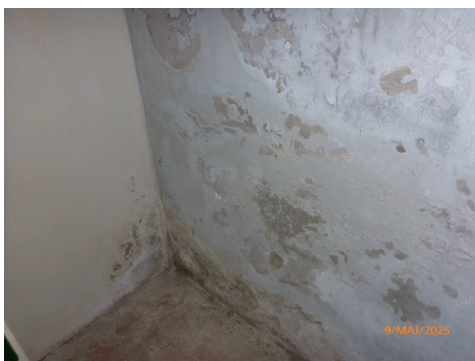
- Det mangler, eller på grunn av alder er det sannsynlig at det mangler, utvendig fuktsikring av grunnmuren ved kjeller/underetasje.
- Mer enn halvparten av forventet levetid på drenering er overskredet.
- Dreneringen er utilstrekkelig og har idag begrenset effekt.

Ingen synlig fuktsikring av mur.

Fuktvandring i kjeller

Bør sees i sammenheng med støttemurer, terrengforhold, trapper og takvann.

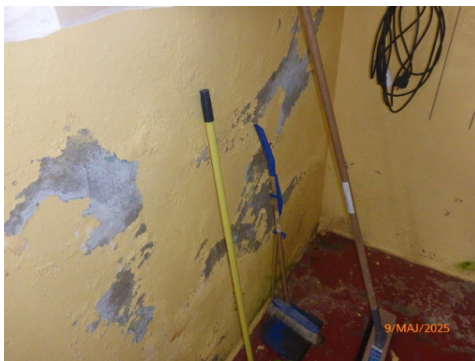
Fuktvandring i kjeller

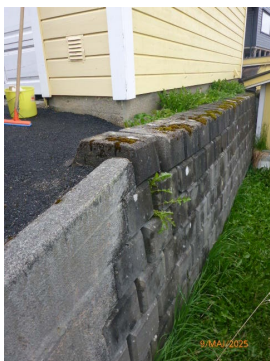
Ved garasje, sig/bulning

Her kan de eksakte tiltakene og kostnader for dette variere.  
Anbefales sett i sammenheng med drenering/fuktsikring, trapper og støpe flater på terreng.

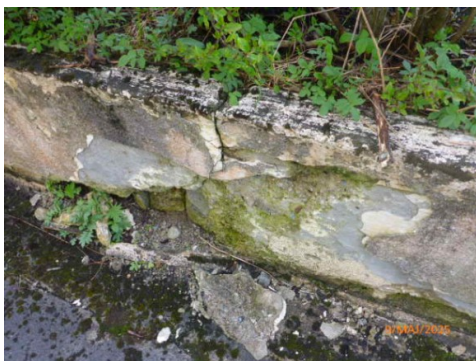
Mot nordvest, skade

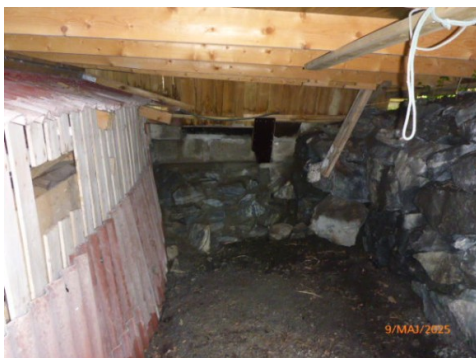
Natursteinsmur i uthus, buling/sig

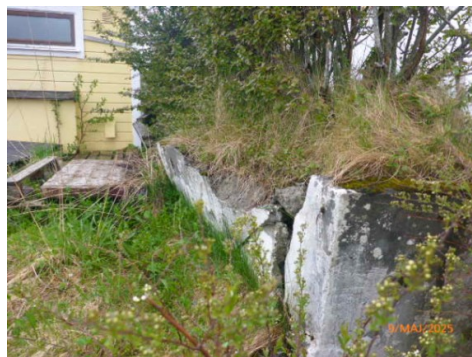
Mot øst/mot uthus, sig og skader
