Thomaslenninga 7, 8906 BRØNNØYSUND

**SENTRUM | Enebolig med utsikt  
over sjø mot øst | Garasje**

# Tilstandsrapport

Befaringsdato: 09.05.2025

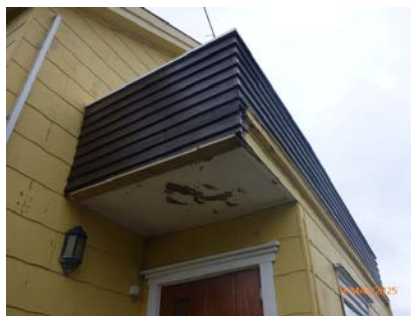
Sør

Balkonger, terrasser og rom under balkonger: Rekkverket er for lavt i forhold til dagens krav til rekkverkshøyder. Tekkingen på balkong/terrasse har utettheter. I sør var det en stormskade, dette ble ikke dekket av forsikring. Det ble ved et fuktsøk under altan i nord målt forskjeller i ledeevne som indikerer fukt i yttervegg under altan, målt i skap. Det ble ved et fuktsøk under altan i sør ikke målt forskjeller i ledeevne som indikerer fukt i yttervegg under altan, tørt ved befarings.

Begge altanene bør bygges opp på nytt med referanse til dagens krav og byggemåte som lufting, totrinnstetting, isolering, rekkverk med videre. Det kan ikke utelukkes avdekking av skjulte skader ved renovering.

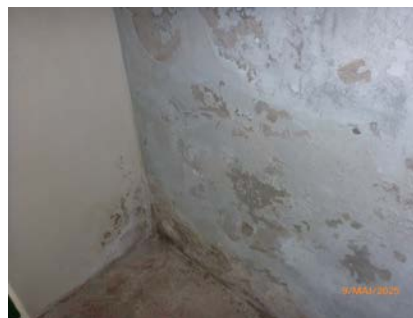
Fuktvandring i mur

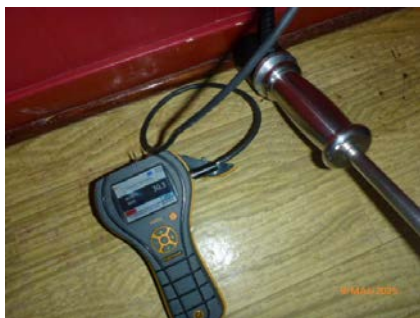
Fuktmåling delevegg kjellerstue, 30,3 %

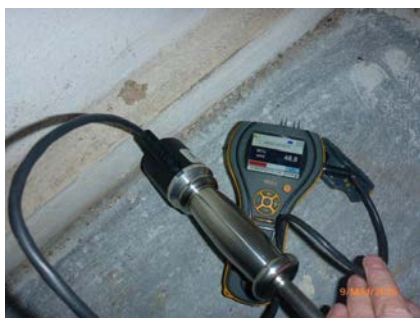
Fuktmåling delevegg mellom boder i vest, 48,8 %

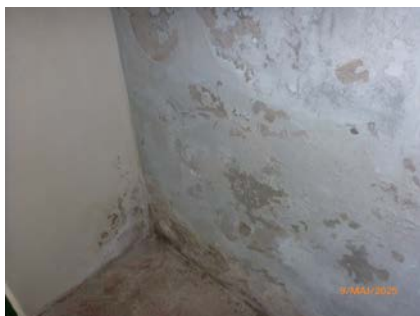
Fuktvandring i kjeller

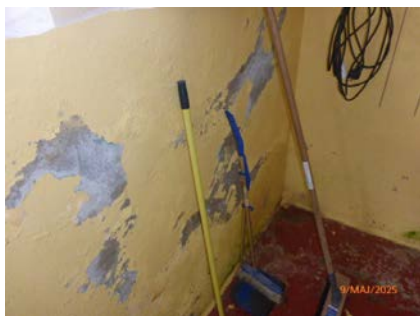
Fuktvandring i kjeller

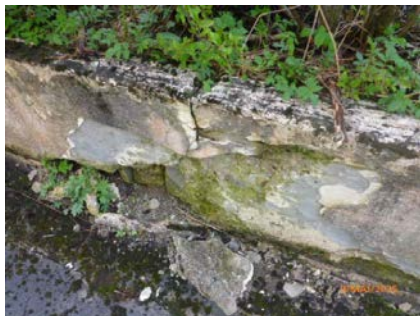
Mot nordvest, skade

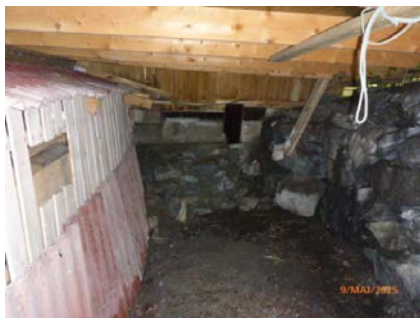
Natursteinsmur i uthus, buling/sig

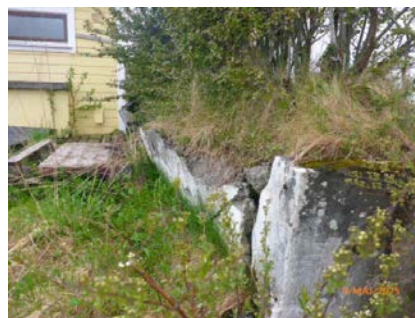
Mot øst/mot uthus, sig og skader
