# Tilstandsrapport

Enebolig

Tyinvegen 3124, 2967 LOMEN

Rapportdato: 13.08.2025

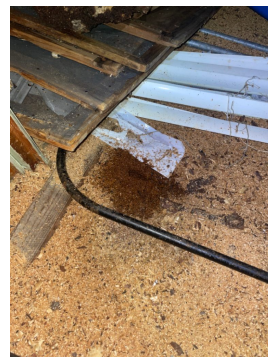
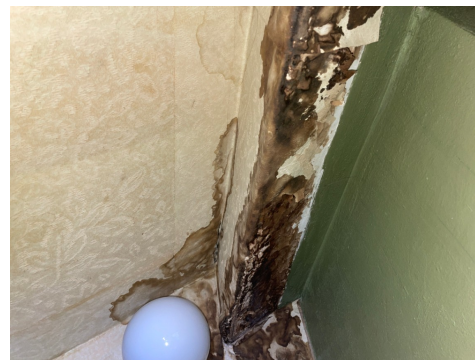
Synlig lekkasje på kneloft.

Utett rundt pipe.

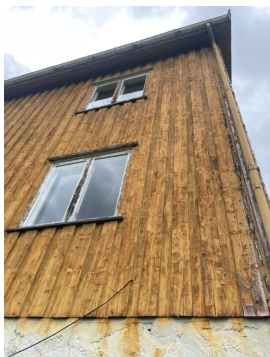
- Det er ikke tilfredsstillende bortledning av vann fra taknedløp ved grunnmur.
- Det er påvist avvik i beslagløsninger.
- Det mangler snøfangere på hele eller deler av taket, men det var ikke krav om dette på byggemeldingstidspunktet.
- Det mangler tilfredsstillende adkomst til pipe for feier.
- Mer enn halvparten av forventet brukstid er passert på renner/nedløp/beslag.
- Takrenner/nedløp har store lekkasjer.

Synlige hull i takrenner

- Stigetrinn og plattform for feier må monteres.
- Avvik i beslagløsninger må utbedres.
- Det bør lages system for bortledning av vann fra taknedløp ved grunnmur.
- Nye renner og nedløp må monteres

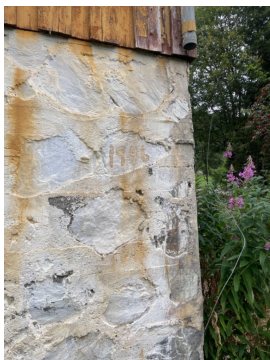
Manglende kontrollert bortledning av takvann

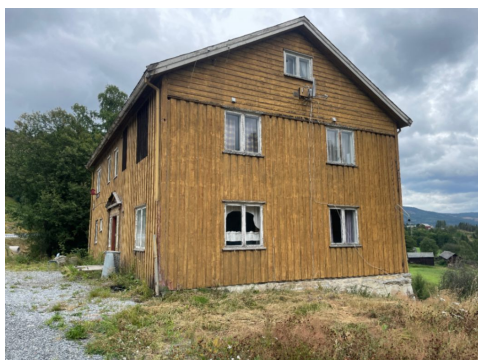
Nedsløpsrør. har skader

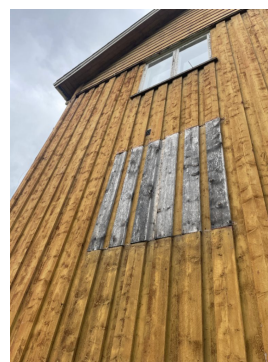
Det er registrert ufaglig lukking av gamle vindusåpninger med fare for ytterligere skadepotensiale.

Ufaglig lukking av gamle vindusåpninger og værslitte/oppsprukkede overflater

- Det må foretas tiltak for å lukke avviket.
- Råteskader i bordkledningen kan fortsette å utvikle seg både i tilliggende bordkledning og til bakenforliggende veggkonstruksjon, dersom en ikke foretar tiltak.
- Andre tiltak:
- Fuktskadede konstruksjoner må skiftes ut, og årsak til skadene utbedres.
- Lokal utbedring bør foretas for å øke avstanden mellom terreng og bordkledning.
- Råteskadet trekledning må skiftes ut.
- Uten tilstrekkelig lufting bak bordkledningen kan fuktighet som trenger inn bak bordene eller gjennom veggen innenfra ikke tørke opp. Dette skaper ideelle forhold for råtesopp og muggvekst.

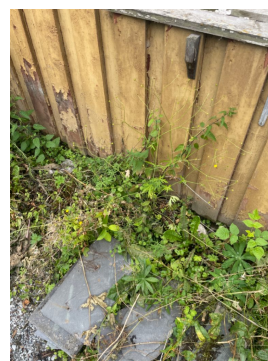
Trekledning ned mot terreng

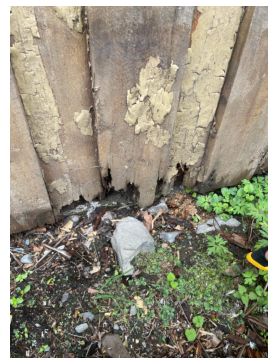
Synlig råteskader i kledning

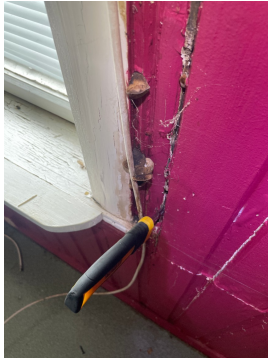
Synlig fuktskader i yttervegg.

Det kan ikke utelukkes ytterligere skjulte skader i veggkonstruksjon, og det må påregnes å rive helt inn til bærekonstruksjon/tømmer for ytterligere kontroll.

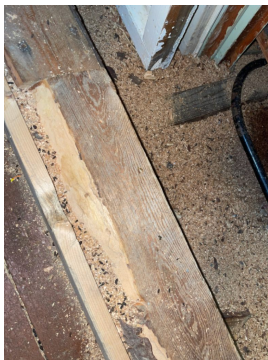
Ekskrementer fra skadedyr

- Lufting/ventilering må etableres.
- Det må gjøres nærmere undersøkelser.
- Konstruksjonene må sikres mot råte, sopp og skadedyr.
- Lokal utbedring bør utføres.

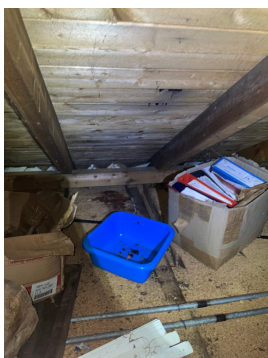
Synlig fuktmerker

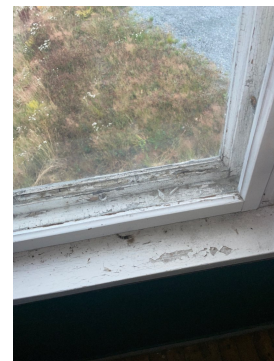
Synlig tegn på kondensering.

- Andre tiltak:
- Vinduer med punkterte/sprukne glass må påregnes skiftes ut, enten hele vinduet eller kun selve glassene.
- Kondensering på enkelte glass har medført fuktskader i treverk som kan medføre utskiftningsbehov av enkelte vinduer.

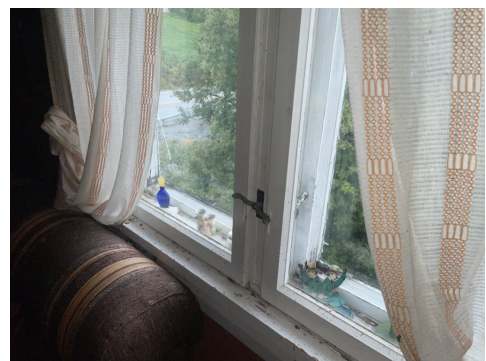
Sprekk i glass

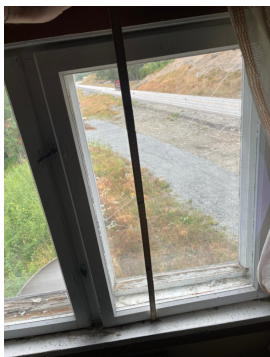
Knust glass

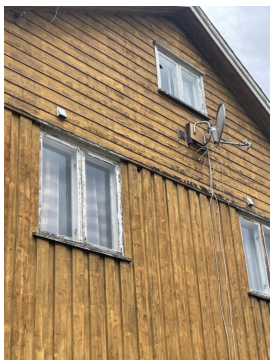
Omfattende ve

Det må påregnes omfattende vedlikehold/utskiftning av vinduer.

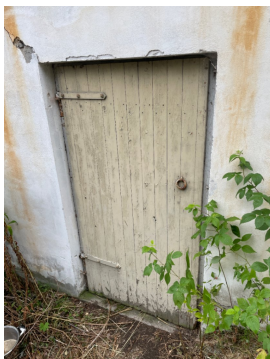
- Karmene i dører er værslitte utvendig og det er sprekker i trevirket.

- Det må foretas lokal utbedring.
- Det må påregnes noe vedlikehold og at enkelte dører må skiftes ut.

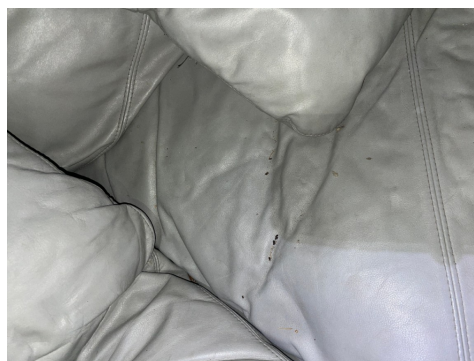
Det er synlig ekskrementer fra skadedyr i oppholdsrom.

Ekskrementer fra skadedyr

Det må gjøres tiltak mot skadedyr.

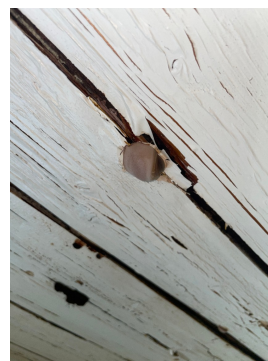
Fuktskade i trepanel i etasjeskille. Synlig soppevekst.

- Overflater må utbedres eller skiftes.
- Gjennomføre ytterligere undersøkelser og foreta utbedring av skade.

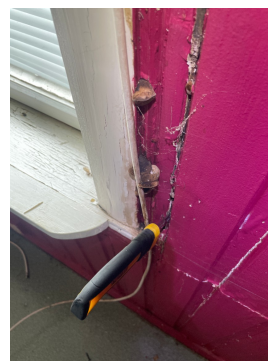
Råteskader i overflater og i yttervegg. Synlig soppevekst.

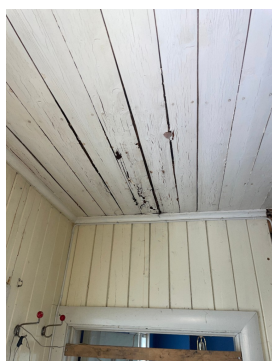
Synlig skader etter vannlekkasje og råteskadet treverk.

- Råteskadet treverk må skiftes.
- Konstruksjonene må sikres mot råte, sopp og skadedyr.
- Det må gjennomføres ytterligere undersøkelser.
- For å få tilstandsgrad 0 eller 1 må høydeforskjeller rettes opp. Ytterligere undersøkelser må foretas for å få kartlagt omfanget for utbedring.
- Påviste skader må utbedres.

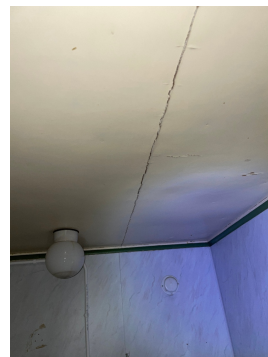
Synlig fuktskader.

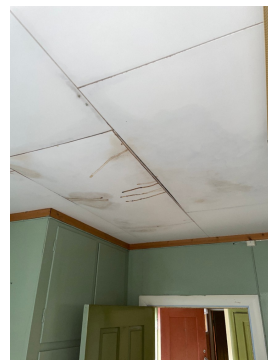
Kjøkken. Synlig vannskade i etasjeskille.

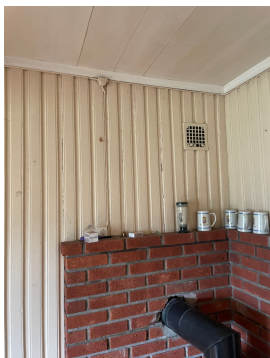
Eksempel på pipe tildekket med trepanel.

- Ytterligere undersøkelser må foretas for å få kartlagt tilstanden og omfanget på eventuelle skader.
- Tidspunkt for piperehabilitering nærmer seg.
- Det bør foretas nærmere undersøkelser av pipeløp.
- Pipevanger må gjøres tilgjengelig.

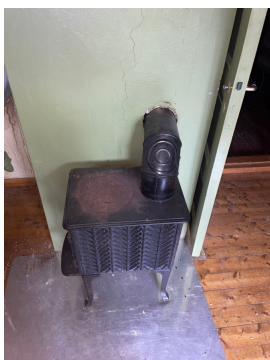
- Det er påvist sprekker og/eller riss i pipe.
- Pipevanger er ikke synlige.
- Mer enn halvparten av forventet brukstid er passert på pipe.
- Pipa har rennemerker etter sotvann.

Sprekk i pipe.

Det anbefales en fullstendig gjennomgang og kontroll av bygningens ildsteder og piper av det lokale brann/feievesen. Det kan ikke utelukkes behov for piperehabilitering og kostnadsestimat hensyntar dette.

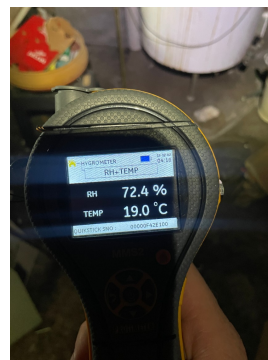
Det måles høy luftfuktighet i kjellerrom.

- Det må foretas tiltak for å redusere/begrense fuktgjennomtrenging inn i kjeller.
- Det må foretas tiltak for å utbedre årsak til fukt-/råteskadene samt utbedre råteskadene
- Det anbefales at alt treverk i kjeller fjernes og at kjelleren har mest mulig åpne murkonstruksjoner med god utlufting.
- Andre tiltak:
- Konstruksjonene må sikres mot råte, sopp og skadedyr.

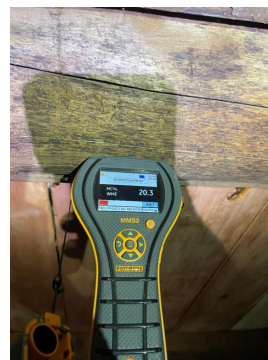
Det måles fukt i treverk med ytterligere skadepotensiale.

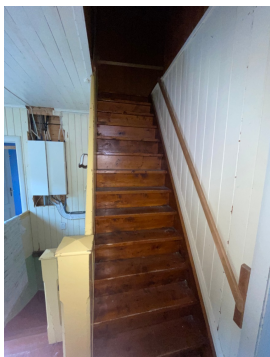
Bratt trapp opp til loft

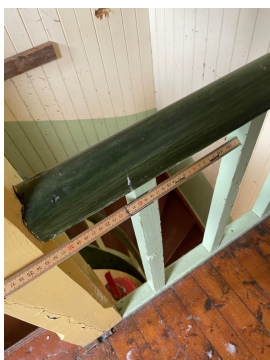
Åpninger over 10 cm jmf. dagens regelverk.

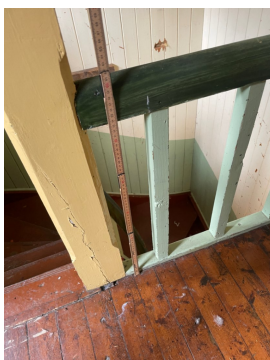
Rekkverk for lavt jmf. dagens regelverk.

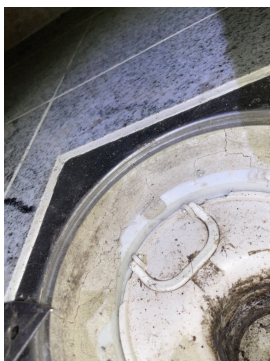
Tettesjikt kan ikke konstateres.

- Det må etableres tilfredsstillende tettesjikt/membran på våtrommet.
- Det må gjøres nærmere undersøkelser. Manglende membran/tettesjikt medfører risiko for lekkasjer og fukt i konstruksjonen.

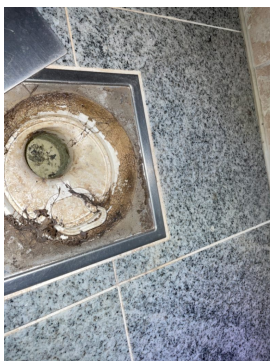
Tettesjikt kan ikke konstateres.

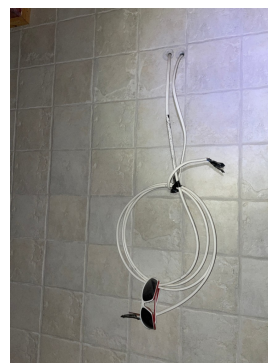
Avvik på strømførende ledninger

Ledninger må tilkobles fastmontert utsyr og/eller sikres mot støtfare.

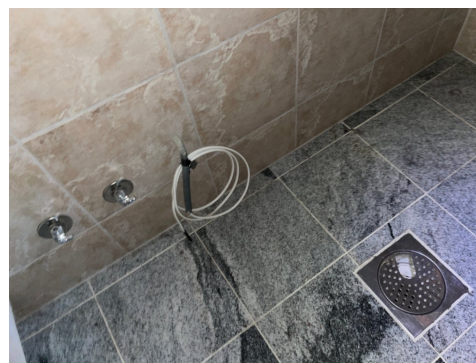
Avvik på strømførende ledninger

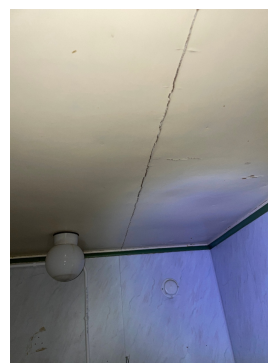
- Det er registrert avvik på tettesjikt gulv og forventet levetid på tettesjikt av vinyl og baderomsplater er vurdert oppbrukt.
- Det er registrert synlige fuktskader i etasjeskille mot underliggende etasje og etasjeskille mot loft.
- Rommet har begrenset ventilasjon og manglende mekanisk avtrekk.
- Det er registrert ufaglig rørgjennomføringer i våtsone gulv.

Fuktskade i etasjeskille mot loft.

- Våtrommet må totalrenoveres. Alle forhold med tettesjikt, våtsone, sluk m.m. må dokumenteres.

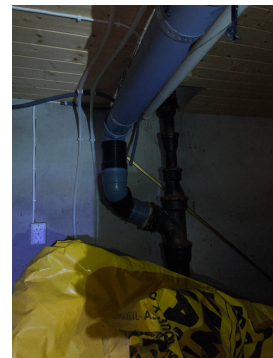
Soilrør av støpejern.

- I forbindelse med oppgradering av våtrom vil det være naturlig med utskiftning av rør.
- Tidspunkt for utskiftning av avløpsrør nærmer seg.
- Eldre avløpsrør har blant annet større sannsynlighet for lekkasjer, noe som kan føre til omfattende og kostbare vannskader i boliger.

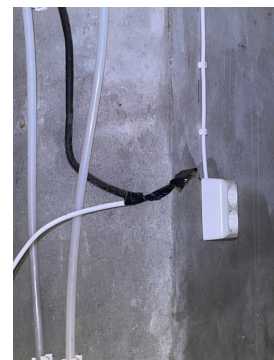
Løse ledninger.

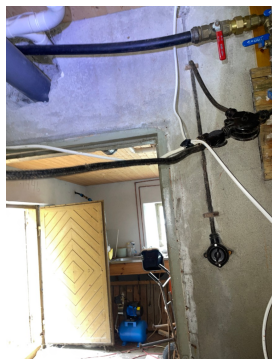
Eksempel på løse strømførende ledninger

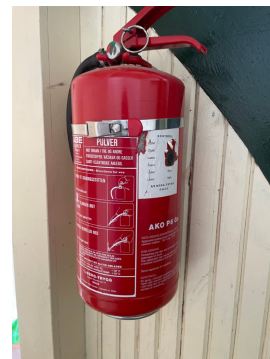
Apparat vurdert til å være eldre enn 10 år.

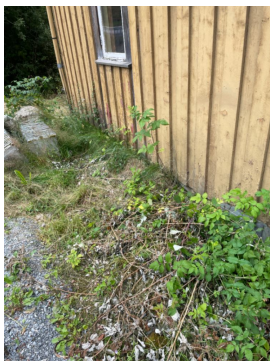
Dårlig Terrengfall på oversiden av boligen.

- Det bør foretas terrengjusteringer.
