Salgsobjekt: Tomannsbolig

Tomannsbolig - Innholdsrikt renoveringsobjekt.

Befaringsdato: 29.07.2025

Rapportdato: 13.08.2025

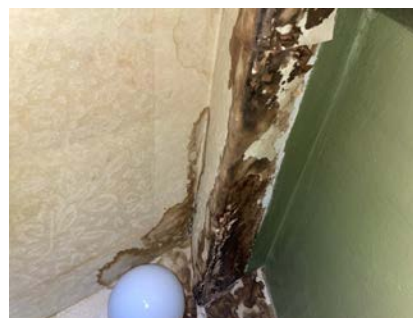
Synlig lekkasje på kneloft.

Utett rundt pipe.

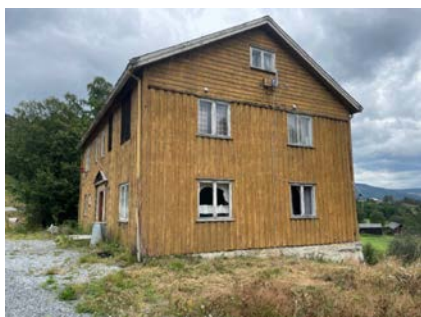
TG 3 Nedløp og beslag

Manglende kontrollert bortledning av takvann

Nedsløpsrør. har skader

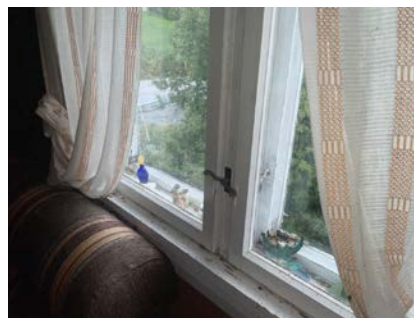
Synlig tegn på kondensering.

Sprekk i glass

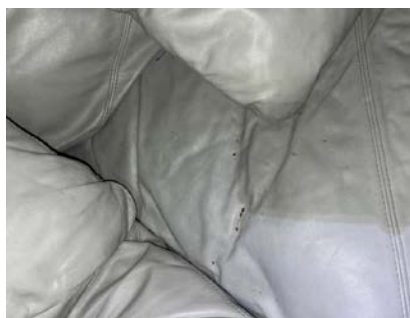
Ekskrementer fra skadedyr

Det må gjøres tiltak mot skadedyr.

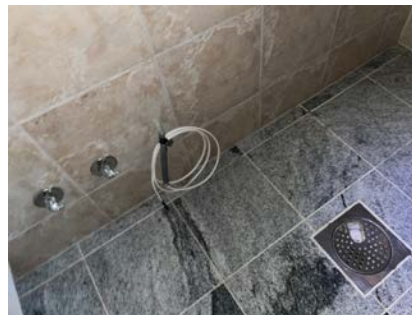
Avvik på strømførende ledninger
