Tilstandsrapport - NS 3600

Hasselåsen 17A

4844 Arendal

Gnr: 507 Bnr: 802

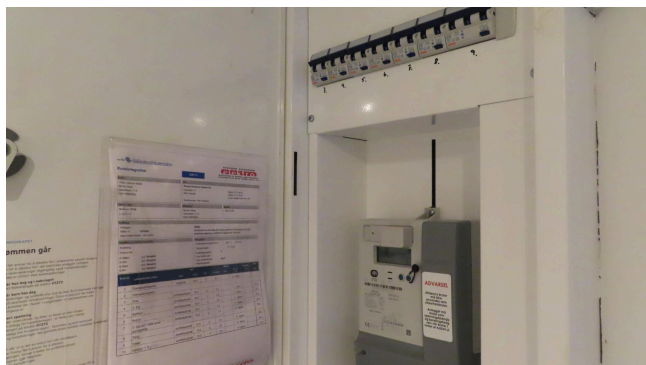
Ved anbefaling av nærmere sjekk på EL anlegget av fagkyndige gir standarden automatisk TG 2.

Sikringskap.
