Tilstandsrapport

Enebolig

Bekkefarveien 17, 1850 MYSEN

Befaringsdato: 26.09.2024

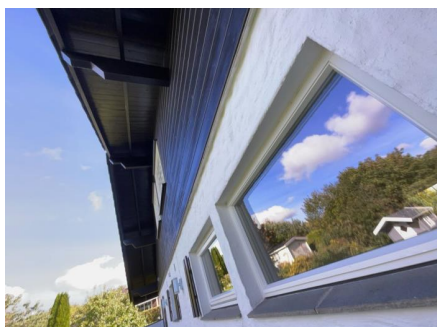
- Ikke tilstrekkelig med lufting mellom kledning og yttervegg. God lufting er viktig og skal dreneres ned og lede ut vann som trenger gjennom regnskjermen, slippe ut eventuell fuktighet fra indre deler av veggens samt gi mulighet for at fuktighet kan tørke ut fra baksiden av regnskjermen.

- Vedrørende lufting, kan konstruksjonen fungere med dette avviket, det må dog gjøres utbedringer om avviket skal lukkes. Det vil imidlertid sjelden være økonomisk rasjonelt som et enkeltstående tiltak. Ved bytting av kledning, bør konstruksjon/lufting bygges opp riktig.

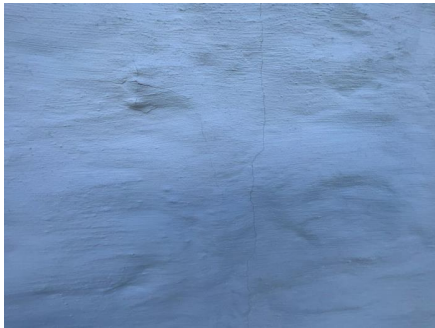
📍 TG 2 Veggkonstruksjon - mur

- Det er påvist sprekker i murte/pussede fasader.
- Påvist mindre sprekker i muren.

- Andre tiltak:
- Det er ikke behov for umiddelbare tiltak. Sprekker må tettes/utbedres om avviket skal lukkes.

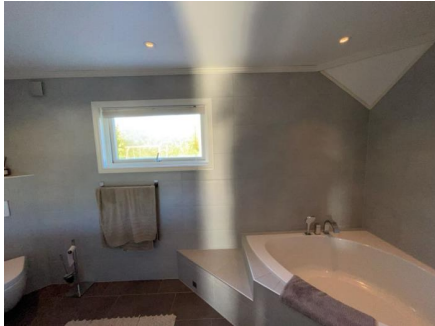
- Det er vindu/dør med ikke fuktbestandige materialer i våtsonen (ved vask, dusj, badekar, osv.), løsningen eller byggematerialet er uegnet
- Vinduet er plassert i våtzone, dette er en risikokonstruksjon, da membransjiktet trolig ikke er lagt inn mot vinduet.

- Andre tiltak:
- Valgt løsning innebærer at badekaret må benyttes med forsiktighet. Overgang vindu/vegg oppfyller ikke kravet til membran. Dersom det blir utsatt for vannsøl, vil det kunne oppstå fuktskader.

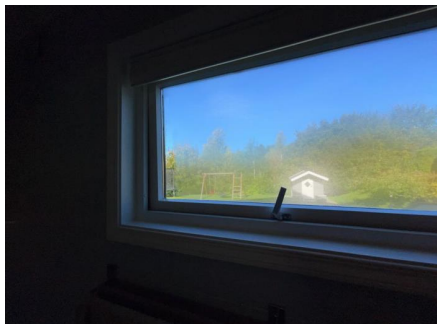
- Det er påvist avvik i ventilasjonsløsning i forhold til gjeldende krav på oppføringstidspunktet.
- Begrenset med tilluft til våtrom. Kondens på vindu i badet, er indikasjon/tegn på for dårlig ventilering.

- Ventilasjonsløsningen må utbedres.
