Bekkefarveien 17, 1850 MYSEN

# Tilstandsrapport

Enebolig  
Bekkefarveien 17, 1850 MYSEN  
INDRE ØSTFOLD kommune  
# gnr. 329, bnr. 430

Befaringsdato: 26.09.2024    Rapportdato: 01.11.2024    Oppdragsnr.: 13975-2548    Referansenummer: VN9209  
Autorisert foretak: Moen Takst AS    Sertifisert Takstingeniør: Are Johan Moen    Vår ref:

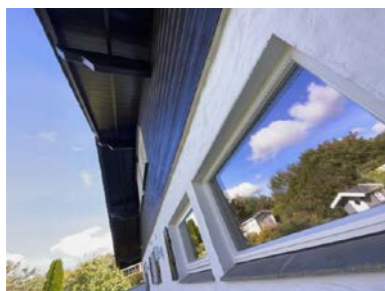
- Ikke tilstrekkelig med lufting mellom kledning og yttervegg. God lufting er viktig og skal dreneres ned og lede ut vann som trenger gjennom regnskjermer, slippe ut eventuell fuktighet fra indre deler av veggen samt gi mulighet for at fuktighet kan tørke ut fra baksiden av regnskjermer.

- Vedrørende lufting, kan konstruksjonen fungere med dette avviket, det må dog gjøres utbedringer om avviket skal lukkes. Det vil imidlertid sjelden være økonomisk rasjonelt som et enkeltstående tiltak. Ved bytting av kledning, bør konstruksjon/lufting bygges opp riktig.

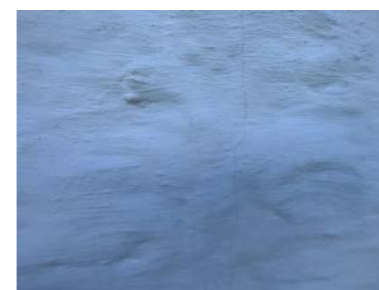
### Veggkonstruksjon - mur

- Det er påvist sprekker i murte/pussede fasader.

- Påvist mindre sprekker i muren.

- Det er ikke behov for umiddelbare tiltak. Sprekker må tettes/utbedres om avviket skal lukkes.

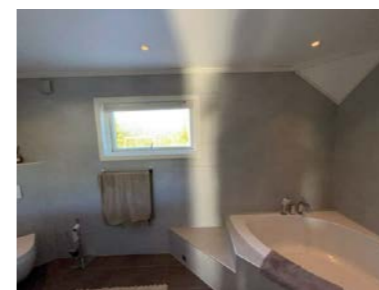
- Det er vindu/dør med ikke fuktbestandige materialer i våtsonen (ved vask, dusj, badekar, osv.), løsningen eller byggematerialet er uegnet

- Valgt løsning innebærer at badekaret må benyttes med forsiktighet. Overgang vindu/vegg oppfyller ikke kravet til membran. Dersom det blir utsatt for vannsøl, vil det kunne oppstå fuktskader.

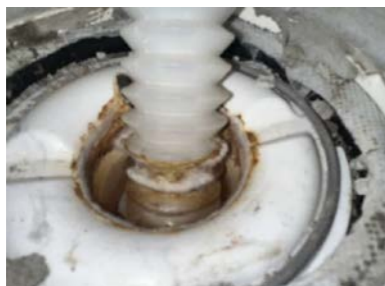
Mangelen på dokumentasjon skaper usikkerhet rundt våtrommets utførelse og om det er i samsvar med gjeldende forskrifter, særlig når det gjelder fuktsikring. Det er ikke behov for utbedring på nåværende tidspunkt, da det ikke er påvist skader eller feil.

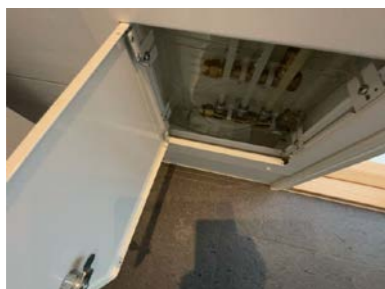
- Selv om det per i dag ikke er behov for utbedringstiltak, siden anlegget fungerer som forventet, innebærer kobberrørens alder en økt risiko for at skader kan oppstå plutselig. Eldre anlegg har en større sannsynlighet for korrosjon, slitasje eller lekkasjer, som kan føre til omfattende vannskader. Det anbefales derfor å være oppmerksom på anleggets tilstand og gjennomføre regelmessige inspeksjoner for å oppdage potensielle problemer på et tidlig stadium.

- Rørkursene på rør-i-rør-systemet bør merkes tydelig. Uten merking kan det bli vanskelig å identifisere riktig kurs ved lekkasjer eller vedlikehold, noe som kan føre til forsinkelser og mulig skade.
