# Tilstandsrapport

Boligbygg med flere boenheter

Stallkroken 12 A, 2069 JESSHEIM

Befaringsdato: 27.10.2025

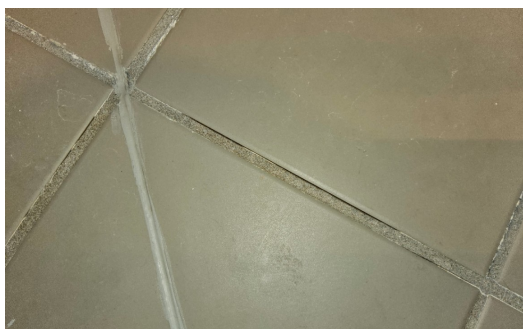
Det er riss i flisfuger i dusjsonen.

Fliser med riss bør fjernes og nærmere undersøkelser bør utføres med tanke på årsak.

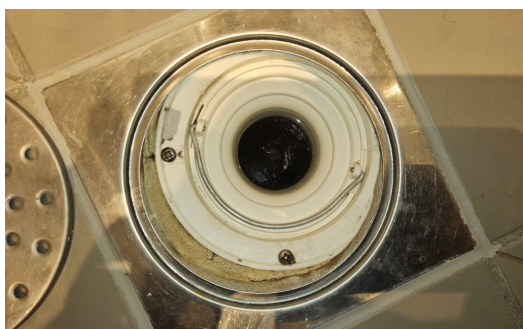
Det er plastsluk og membran med ukjent utførelse.

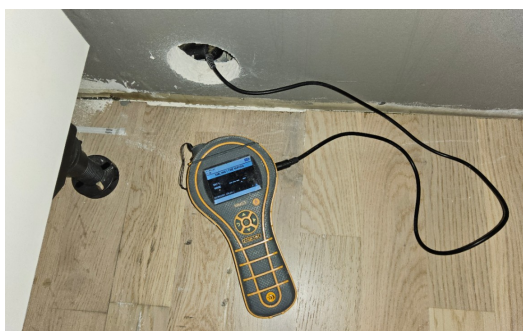
Hulltaking er foretatt uten å påvise unormale forhold. Hulltaking er foretatt ved kjøkken. Fuktkvotemåling (vekt%) i konstruksjonen ble målt til 0-6.

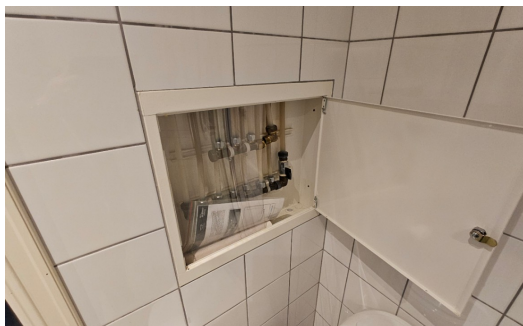
Innvendige vannledninger er av plast (rør i rør). Det er besiktiget i rørskap.

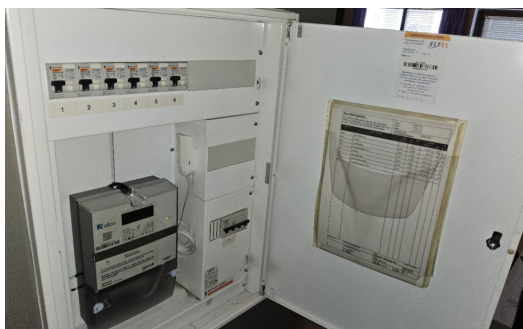
12. Foreta en helhetsvurdering av det elektriske anlegget, dets alder, allmenne tilstand og fare for liv og helse. Bør det elektriske anlegget ha en utvidet el-kontroll?

**Ja Ved manglende dokumentasjon og manglende tilsynsrapport nyere enn 5 år anbefales det på generelt grunnlag en utvidet el. kontroll. Etter gjennomført el- kontroll må ytterligere tiltak vurderes basert på de utførte undersøkelsene. Kostnadsestimat er satt for en el-kontroll og ikke for eventuelle utbedringer.**
