Tilstandsrapport

Enebolig

Vaterlands gate 31 , 3970 LANGESUND

Befaringsdato: 18.05.2026

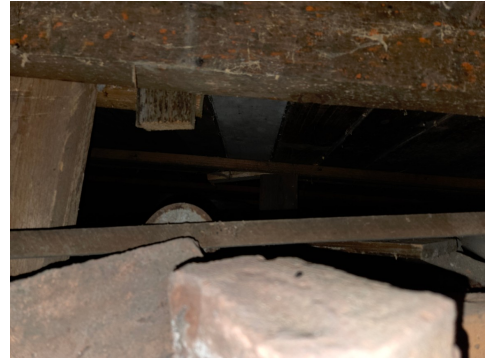
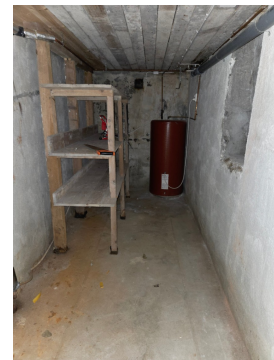
TG 3 Innvendige trapper

Trapp til kjeller med råteskader. Trapp er bratt og fyller ikke dagens krav til adkomst mellom etasjer. TG 3.

- Trappen har store skader.

TG 3 trapp til kjeller pga. skjevheter og råteskader

Trapp til kjeller bør utbedres/skiftet.

Kostnadsestimat: 20 000 - 100 000

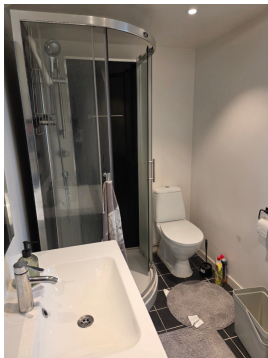
1.ETASJE > BAD/VASKEROM

- Det er mulighet for at det kan forekomme vannlekkasje på våtrommet hvor vann ikke vil gå til sluk.
- Det er påvist avvik i fallforhold til sluk i forhold til krav i forskrift på byggetidspunktet.

- Det bør etableres avrenning inn til sluk for hele våtrommet.
- Eventuelt lekkasjevann fra utstyr utenfor dusjsone vil ikke ha en naturlig vei til sluket. Dette kan føre til at vann samler seg på gulvet og potensielt renner ut av rommet eller trenger inn i konstruksjonen.

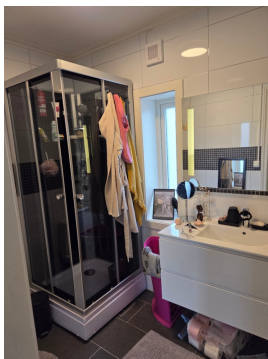
2. ETASJE > BAD/VASKEROM

TG 2 Overflater vegger og himling

- Det er påvist andre avvik:

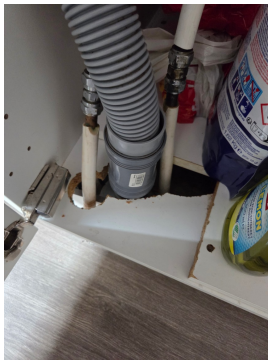
Kobberrør til kjøkken.
