# Tilstandsrapport

📍 Haralds gate 2 B, 3256 LARVIK

# gnr. 3020, bnr. 661

Rapportdato: 08.02.2024

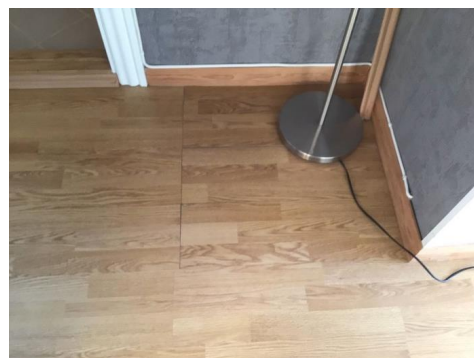
Normal slitasje. Laminat gulv er skjøtet feil i entre v/tilkomst bad. Selger opplyser at alle overflater er malt i 2023.

Skjøtet feil på gulv

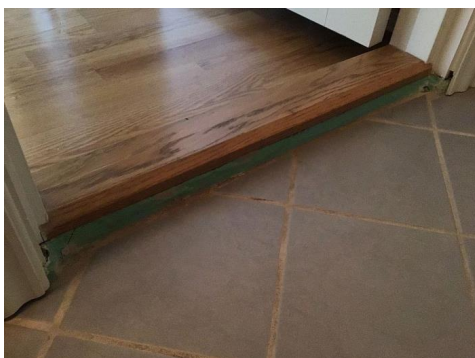
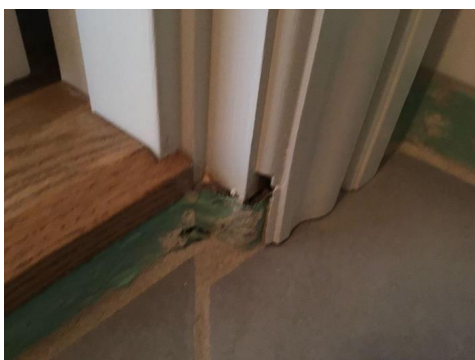
- Det er mulighet for at det kan forekomme vannlekkasje på våtrommet hvor vann ikke vil gå til sluk.
- Det er påvist avvik i krav til høydeforskjell/fall-løsning på våtrommet.
- Det er påvist avvik i fallforhold til sluk i forhold til krav i forskrift på byggetidspunktet.

Merke/hull i membran v/dør

- Det bør etableres avrenning inn til sluk for hele våtrommet.
- Det må foretas utbedring av avviket.

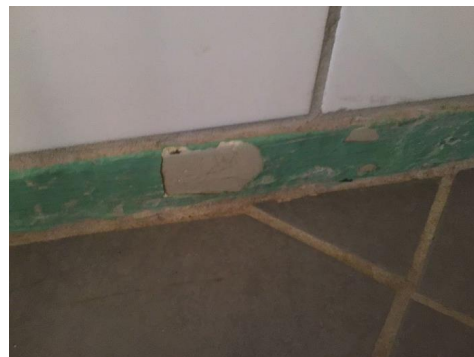
Slitasje på membran

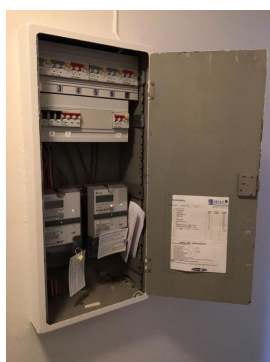
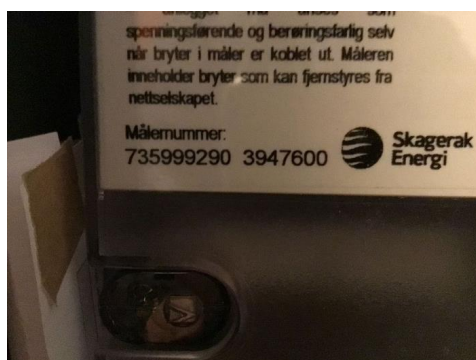
TG2 settes pga: En del eldre el-opplegg.

Ujordet/jordet el-stikk.

Anbefales el-sjekk ihht. observasjoner og alder.

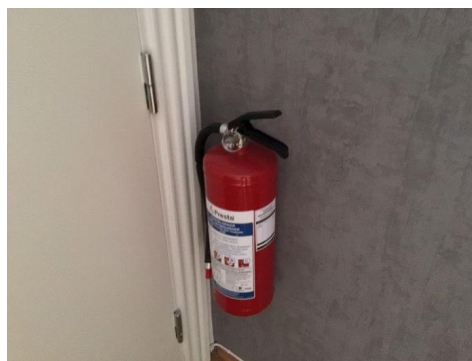
Røykvarsler er ikke tilkoblet strømnettet.
