Verditakst for landbrukseiendom

Hennisandvegen 9, 11

Gnr. 149 Bnr. 5

Oppdragsnr. 478 508
Befaringsdato 29.07.2024
Rapportdato 22.10.2024

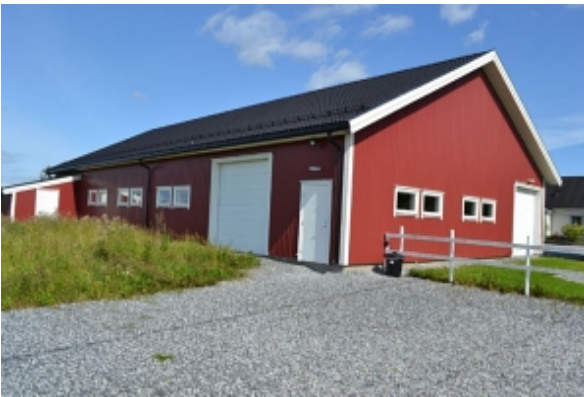
Driftsbygning Syd og øst vegg

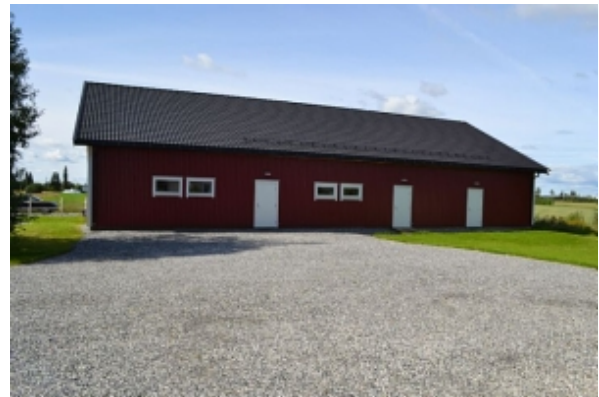
Driftsbygning Nordvegg

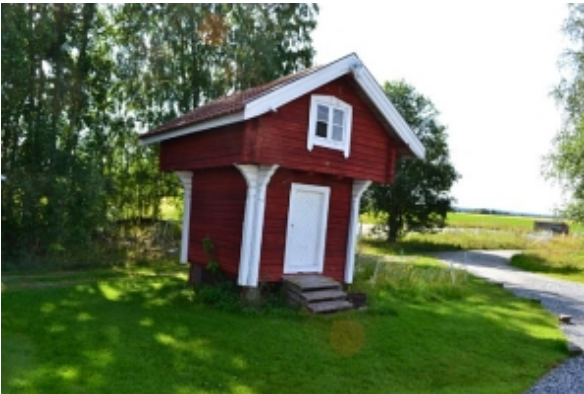
Stabburet er normalt godt vedlikeholdt men har lite driftsrelevans.

Stabbur Inngang på vestvegg

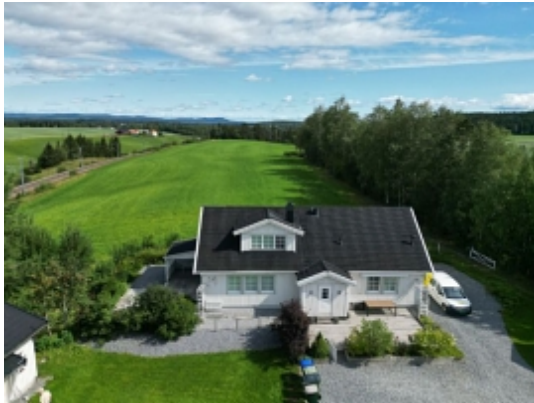
Hennisandveien 9 Fasade mot syd.

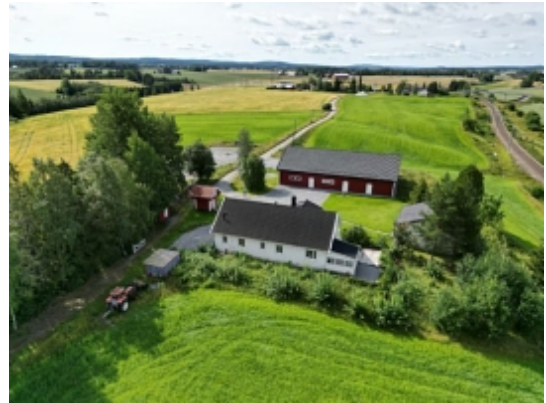
Hennisandvei 9 Fasade mot nord.

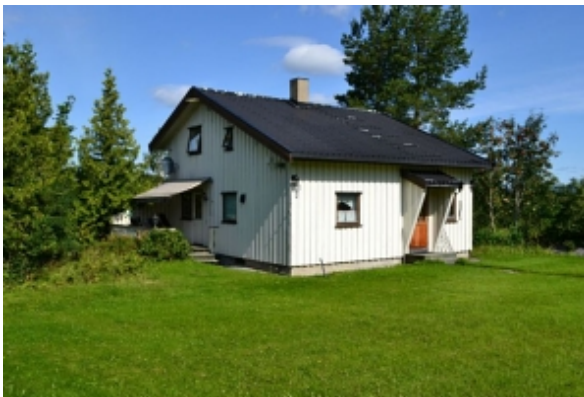
Hennisandveien 11 Sidebygning. Inngang mot øst.

Bygningen fremstår som slitt med manglende vedlikehold.

Det er ikke foretatt en tilstandsrapport på bygningen. Kjøper bør sette seg godt inn i byggets tilstand.

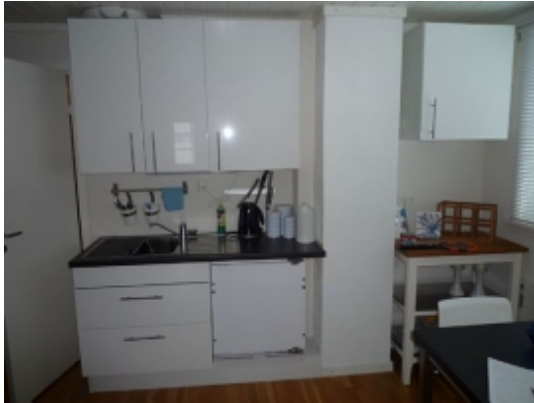
Stue i annen etasje har et lite minikjøkken

Stue andre etasje. Minikjøkken.
