Tilstandsrapport

Enebolig

Hennisandvegen 9, 2150 ÅRNES

Befaringsdato: 28.08.2024

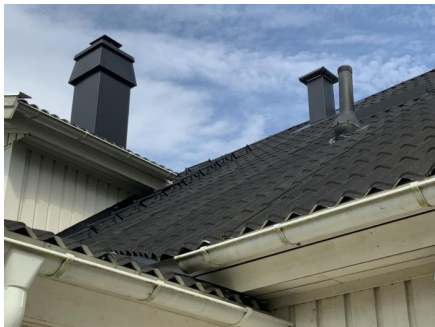
Nedløp og beslag av metall.

- Det må monteres snøfangere for å oppfylle byggeårets krav.

Kostnadsestimat: 10 000 - 50 000

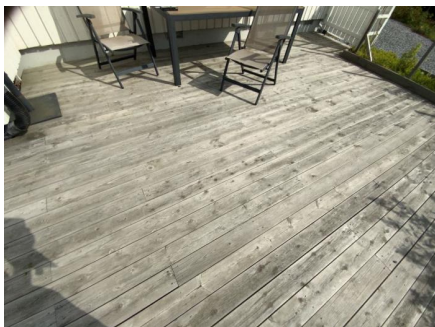
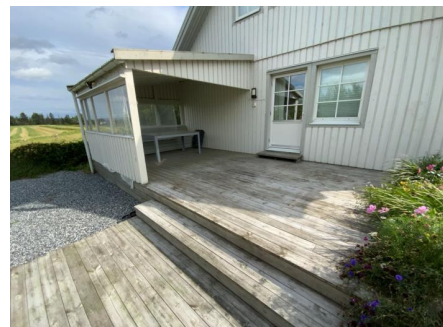
TG 1 Balkonger, terrasser og rom under balkonger

Etablert terrasse utgang fra stue. Deler av terrassen er med overbygg med plater som tekking. Terrasseplattning etablert ved inngangsparti. Trespaltegulv av impregnerte materiale er grånet naturlig uten behandling. Terrasser vurderes å ha tiltenkt funksjon.

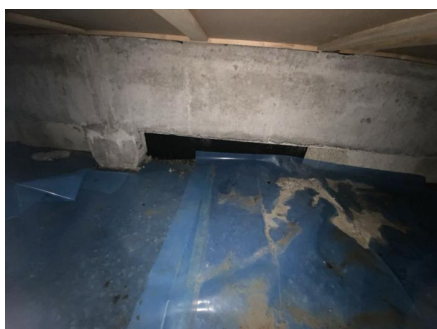
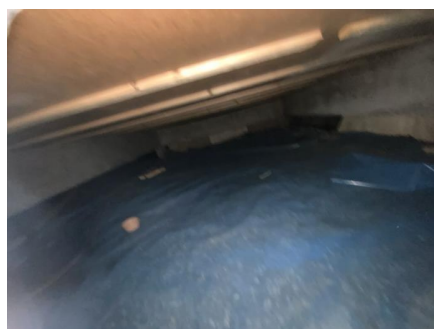
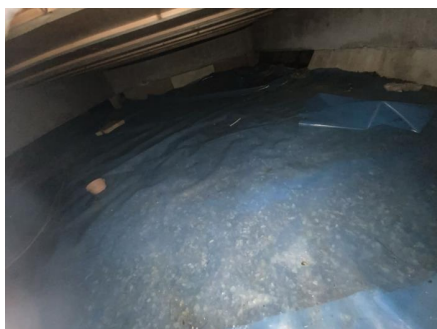
Det er etablert avfukter i krypkjeller som også bidrar til god ventilering av konstruksjonen.

- Det bør gjennomføres radonmålinger.

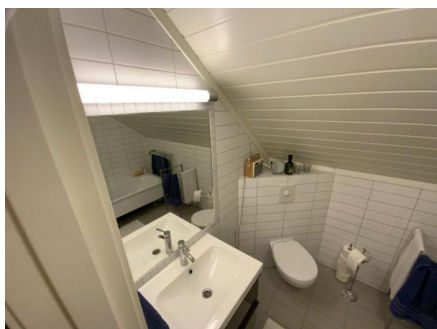
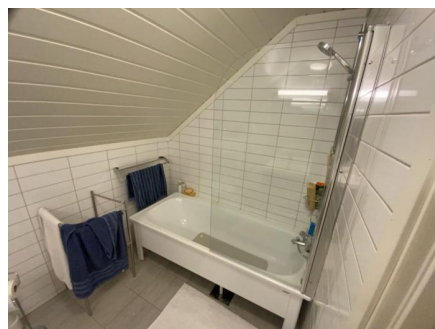
2. ETASJE > BAD

- Det er påvist avvik i fallforhold til sluk i forhold til krav i forskrift på byggetidspunktet.

- Våtrommet fungerer med dette avviket.

Det er fall på gulvet, men tilfredsstillende ikke kravet igt forskrift fra 2010.

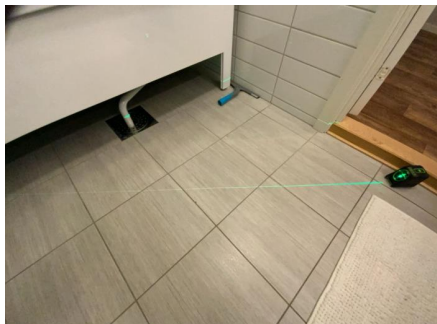
2. ETASJE > BAD

Det er plastsluk og ukjent tettesjikt/membran. Murerfirma Jan Arne Tollefsen AS, ved Jan Arne Tollefsen, bekrefter at oppbyggingen og utførelse av våtrom og våtsoner er riktig, og at avviket fra fallkravet må vurderes av en takstmann

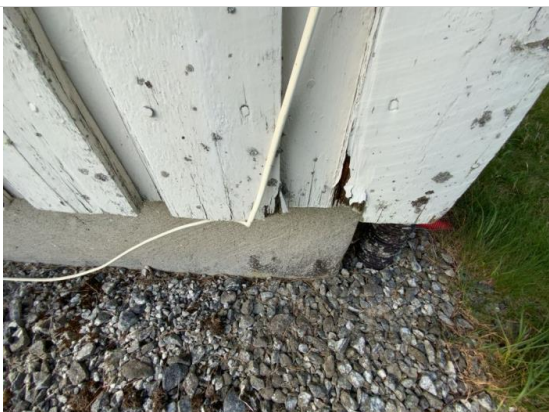
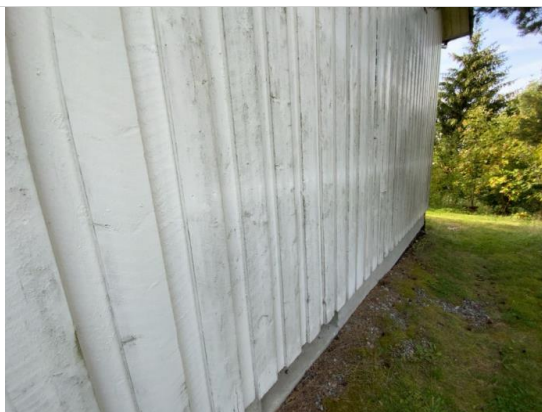
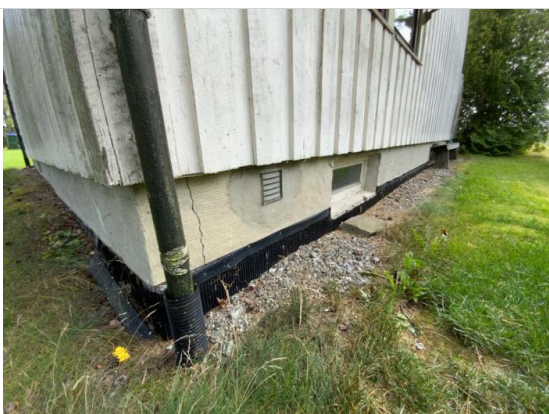
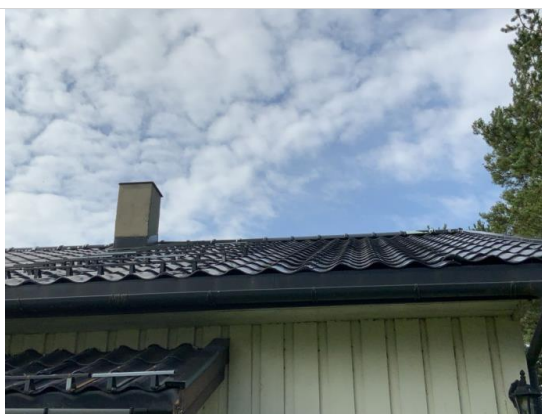
Utvendige forhold

Synlig sprekker i grunnmur og råte på utvendig panel. Takteking anses å være eldre. Det er 2- lags isolasjonsglass som vinduer. Finert ytterdør. Huset bærer preg av alder og manglende vedlikehold.

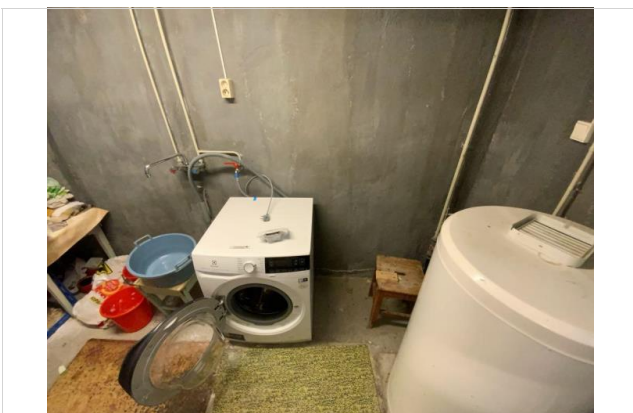
Spesialrom

Det er etablert grovvaskerom i kjeller. Det er betong på vegger og gulv. Etablert sluk i gulvet. Rommet tilfredsstillende ikke dagens krav til tetthet.
