# Tilstandsrapport

Boligbygg med flere boenheter

Gangstuveien 1, 0952 OSLO

Befaringsdato: 15.05.2025

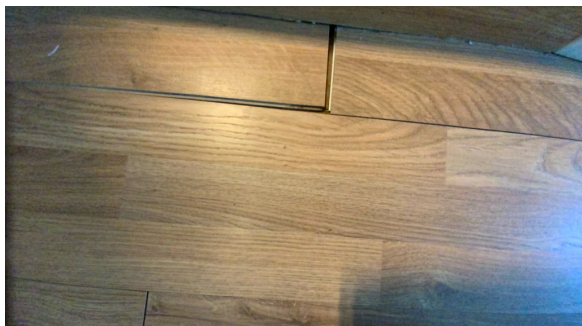
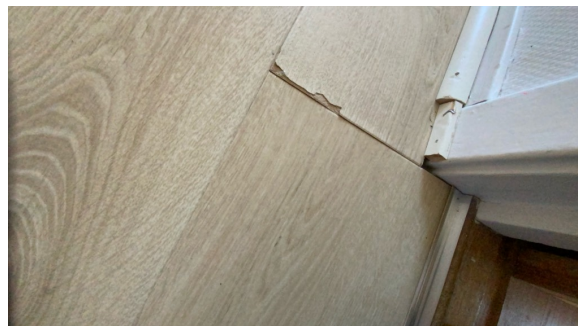
### TG 3 Overflater

- Det er stedvis påvist synlige skader på overflater.

Stedvis synlig skader på laminat på gulvet.

Med tanke på dagsens forventning av overflater anses disse som med større slitasje og med stedvis skader. Overflater må skiftes for å lukke avviket.

- Overflater må utbedres eller skiftes.

Kostnadsestimat: 10 000 - 50 000

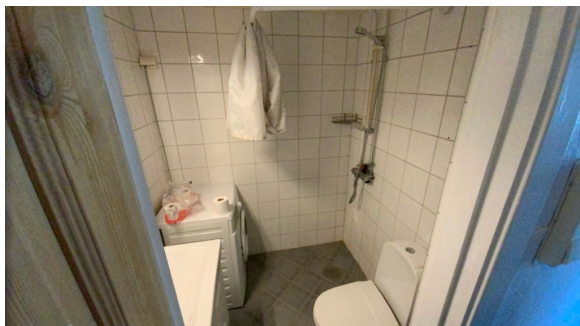
### TG 2 Overflater vegger og himling

- Svertesopp er registrert

Det er svertesopp på silikon inne i dusjsonen og noe avflassing av maling på taklister. Det er noen hull i fliser etter tidligere oppheng.

Det er tegn på høy luftfuktighet over tid inne på badet når maling flasser. Dette kommer av noe dårlig ventilasjon. Svertesopp kan vaskes med eddik og lister bør males om. Vegg som ikke oppfyller kravene til vanntetting i våtrom kan være i strid med byggt tekniske forskrifter, noe som kan ha juridiske og forsikringsmessige konsekvenser.

- Overflater må rengjøres.

For å unngå disse problemene anbefales det å reparere hull i fliser så snart som mulig og sikre at våtrom er riktig vanntett i henhold til kravene i TEK17 som å tette hull med silikon, da disse ikke er i våt sone eller i nærhet av direkte vannpåkjenning.

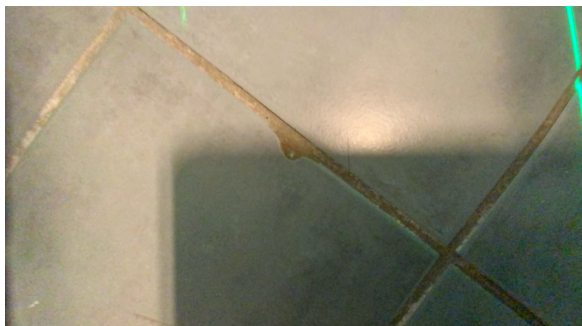
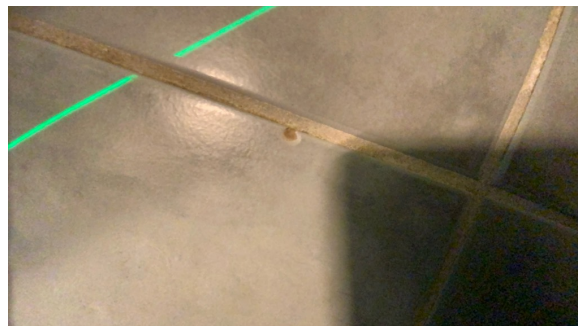
### TG 2 Sluk, membran og tettesjikt

- Det er viktig å merke seg at levetiden til en membran varierer basert på kvalitet, installasjon og bruk. Eldre membraner kan bli sprø og sprekke opp, noe som fører til at de mister sin vannnettende funksjon. Dette kan resultere i vannlekkasjer gjennom vegger og gulv og fuktskader.

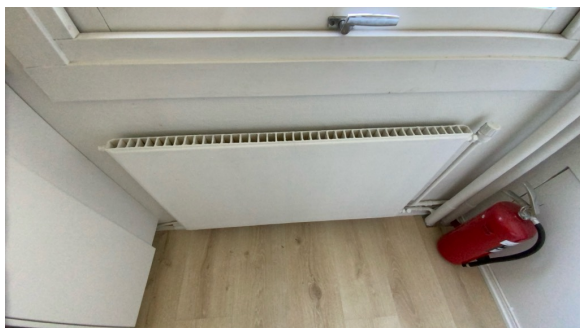
## TG 2 Elektrisk anlegg

Det anbefales alltid en gjennomgang av anlegget med tanke på anleggets alder og det ikke foreligger kunnskap om anlegget. Med bakgrunn i NS3600 kreves det utført el-kontroll av fagperson for å få TG1 på anlegget. TG2 gis som følge av manglende dokumentasjon/manglende el-kontroll.
