# Tilstandsrapport - NS 3600

## Hestegrøavegen 21 3660 Rjukan

Gnr: 120 Bnr: 221 Snr: 2

**Rapport kode:** 768952  
**Opprettet:** 18.09.2024  
**Utskrift:** 26.09.2024

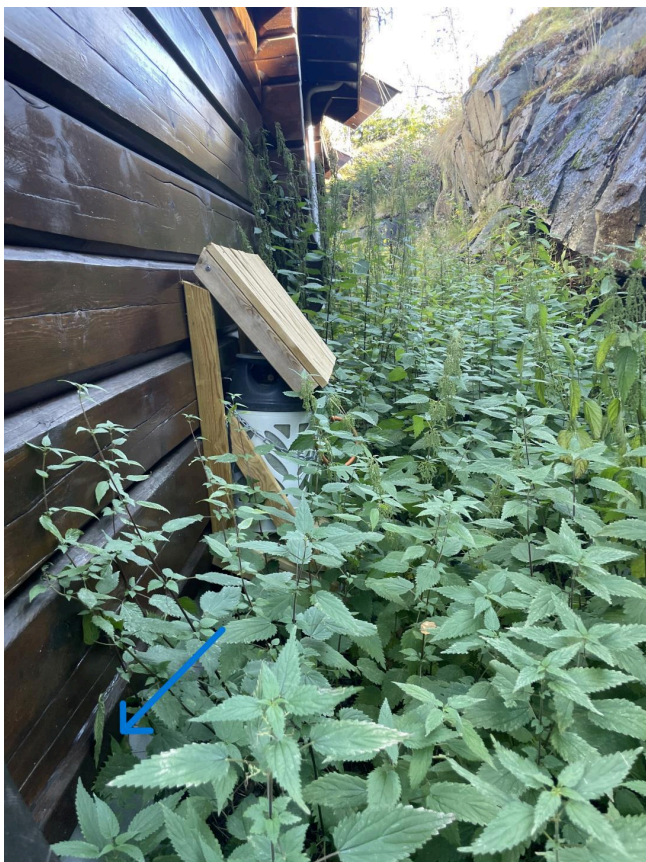
Grunnmursplast.

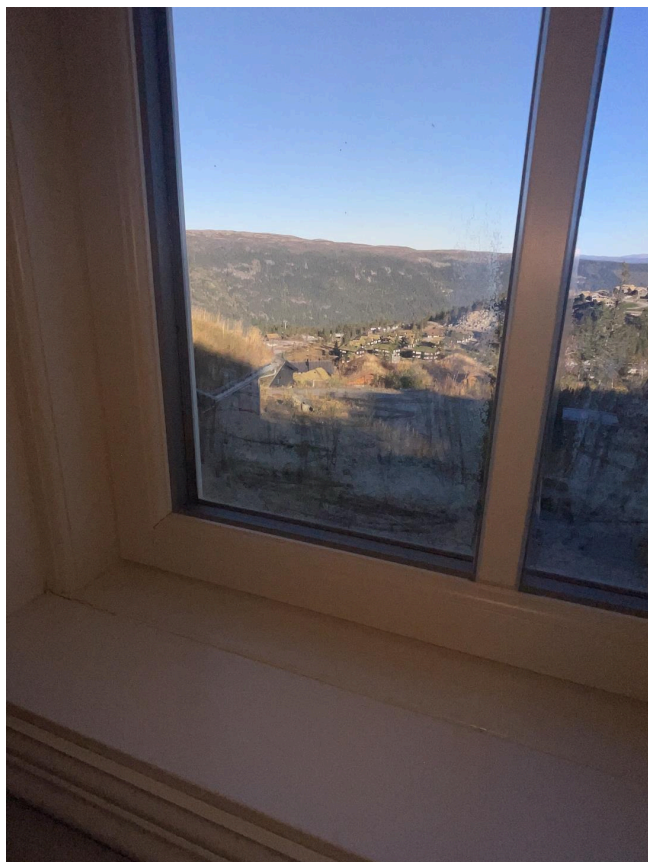
Ved tilfeldig valgte vinduer ble funksjonen testet uten noen form for avvik på befaringsdagen. God funksjon.  
På stue vindu mot nord, blir det observert merker på glass ned mot karm.  
Takstingeniør mener dette er påført, og ligger utenpå vindusglasset

Vindu i stue mot nord.

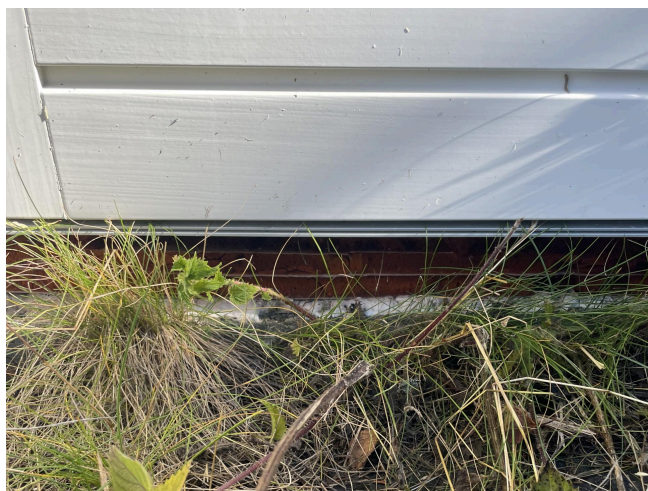
Det mangler beslag under terrassedør.

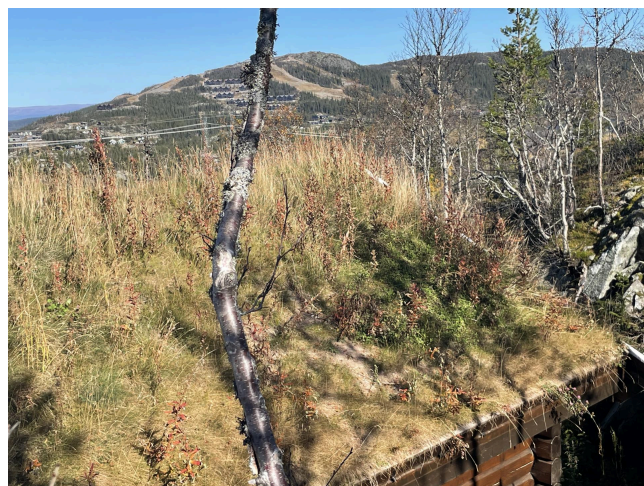
Takflaten sett fra syd side.

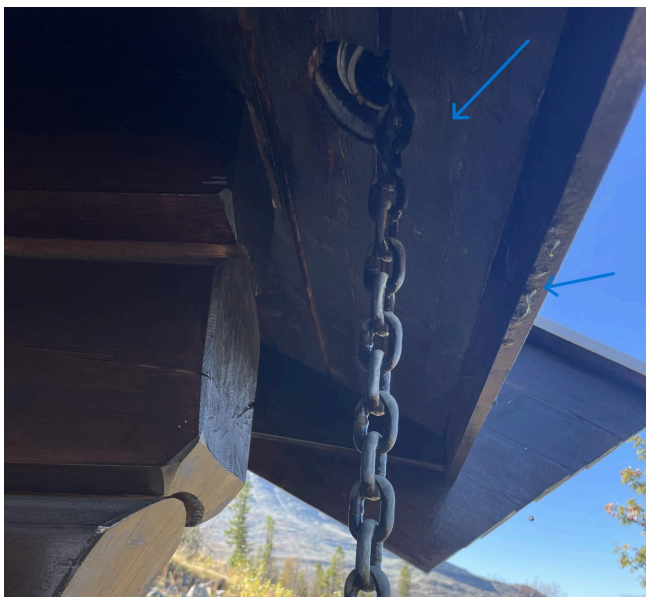
Nedløp er av "kjetting" på nord side av bygget. Erfaringsmessig gir denne varierende funksjons grad, i å føre vannet ned til grunn. Best effekt oppnås ved lavere temperatur. Det blir observert vann som renner på undertak i takutstikk og front bord i forbindelse med hull for tak nedløp. Dette vil på sikt kunne skape fuktskader i undertak og front bord.

Det registreres vann fra nedløp i undertak og front bord.

Tiltak er ikke påkrevd, men det bør vurderes et lukket system som fører vannet kontrollert ned til grunn. Dette vil forhindre eventuelt kommende råteskader.

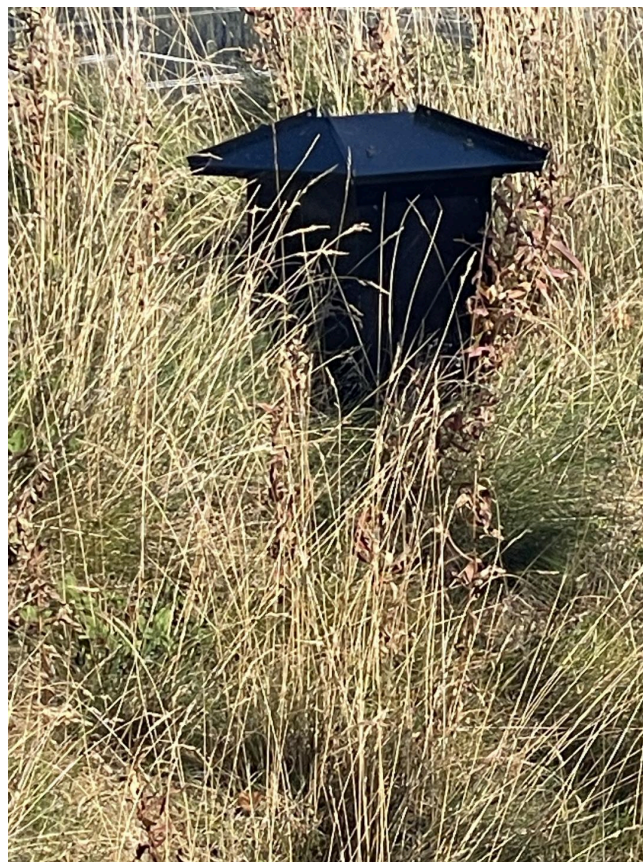
Utvendig lufte hatt for kloakk, er beslått med blikk.

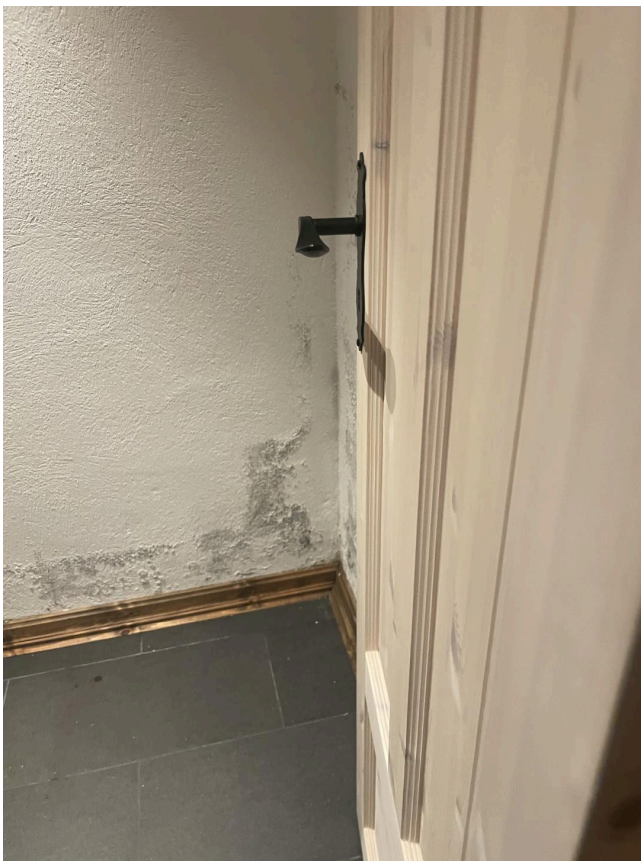
Det blir registrert salt/kalkutslag, på nedre deler av pusset vegg mot terreng, og flekker av svertesopp.

Salt/kalkutslag på yttervegg teknisk rom

Eventuelt sette inn en avfukter som reguleres etter nivå i luftfuktighet, med direkte avrenning til sluk.

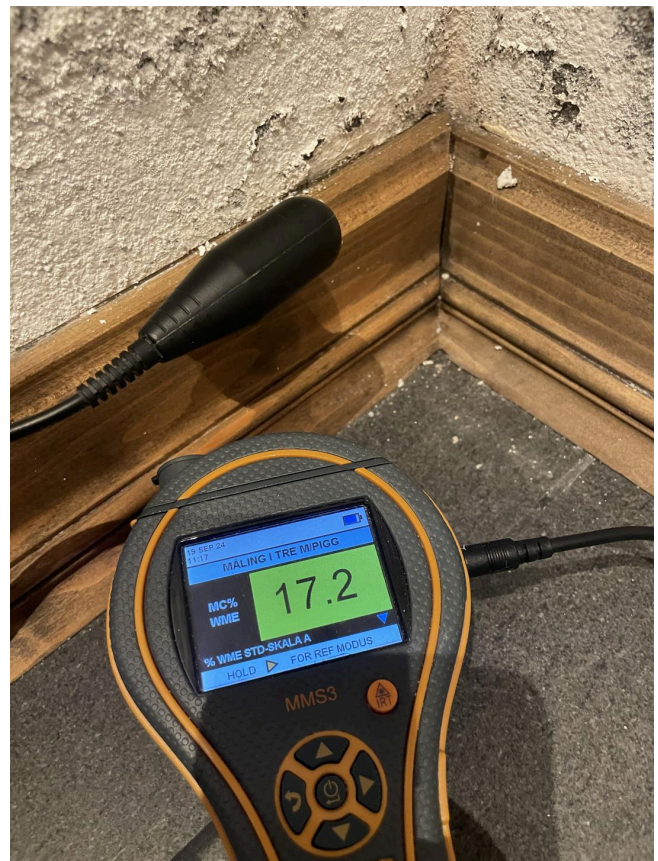
Målt verdi i organisk materiale.

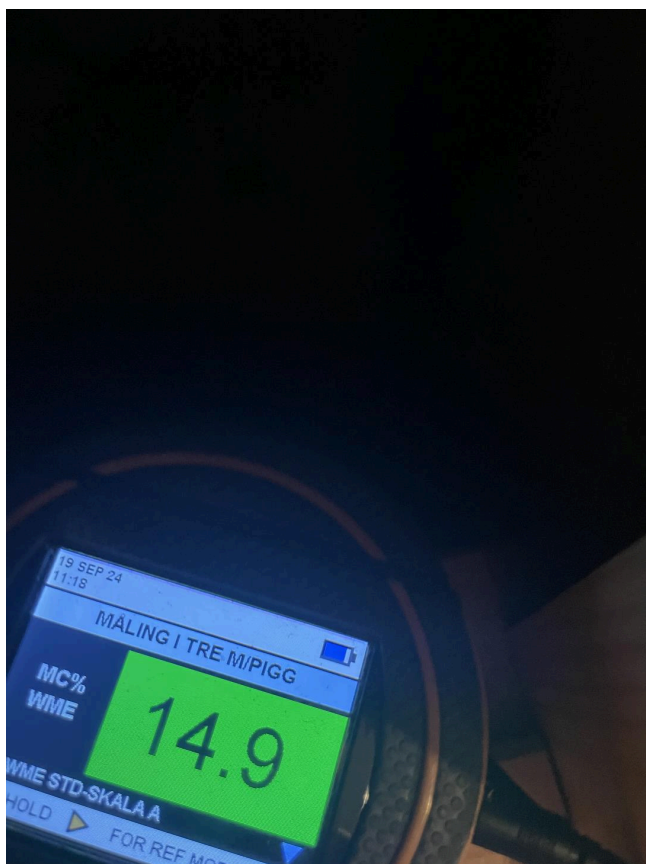
Trekonstruksjoner med lav uttørkingsevne (Konstruksjoner mot terreng) må fuktinnholdet være lavere enn 15 vektprosent, dette for å forhindre soppangrep og forråtnelse. Målt verdi i konstruksjonen var 14,9% som indikerer at forholdene er opp mot grensen/fare, for utvikling av tidligere nevnte skader.

Målt verdi i utforet vegg på teknisk rom.

Forholdene spesielt på teknisk rom bør hodes under oppsikt. Tiltak må settes inn ved utvikling av overnevnte potensielle skader.

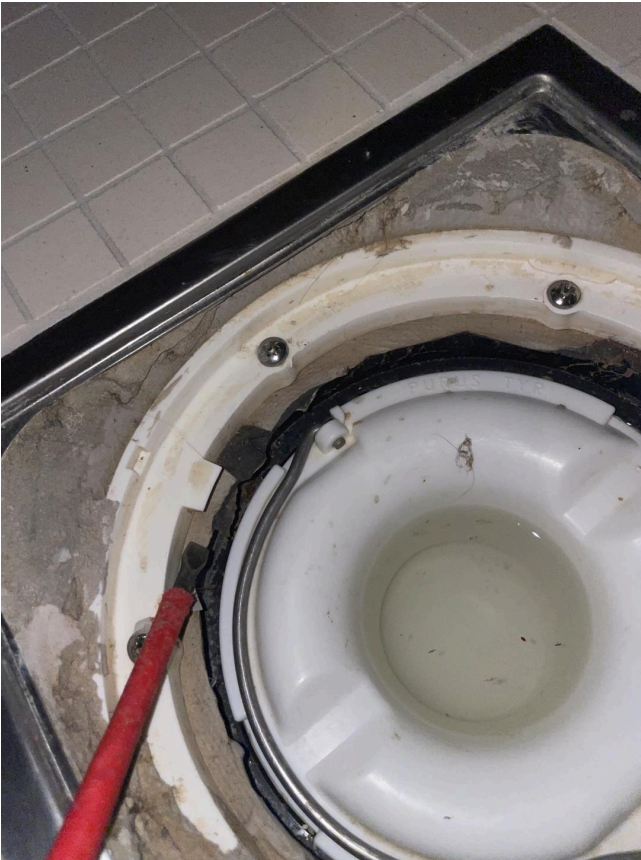
Membran blir registrert i alle 3. sluk.

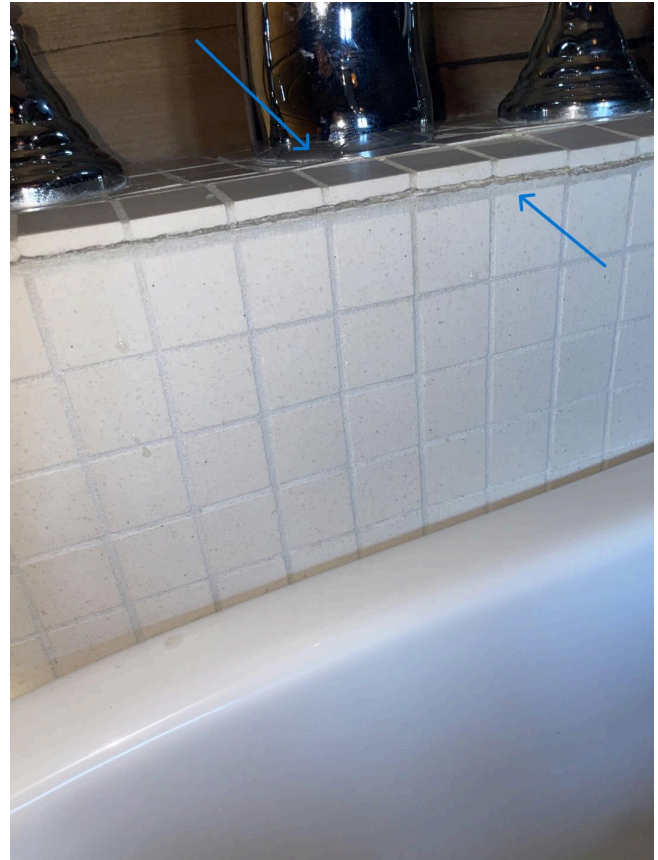
Det registreres sprekker i fuge på innkassing av vann til badekar. Med bakgrunn i dette settes angitt TG.

Sprekker i fuger.

1. Opprette tettesjikt mot synlig tømmer i våt sone. Eventuelt installere dusjkabinett.
2. Fuger ved vann installasjon for badekar bør utbedres.
3. Dokumentasjon som sikrer/synliggjør lekkasjevann fra innebygget systerne, bør legges frem/følge fritidsboligens FDV (forvaltning, drift og vedlikehold).

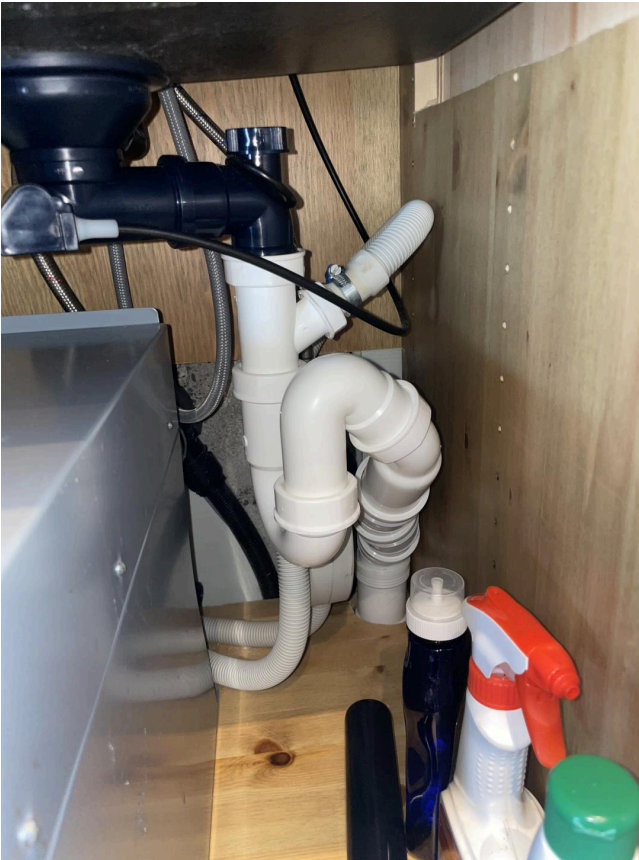
Det er ikke etablert Waterguard som stenger vannet ved lekkasje i oppvaskmaskin og fra vann tilførsel til kjøkken vask.

Ikke registrert lekkasje. Det blir ikke registrert Waterguard i forbindelse med vann installasjonene.

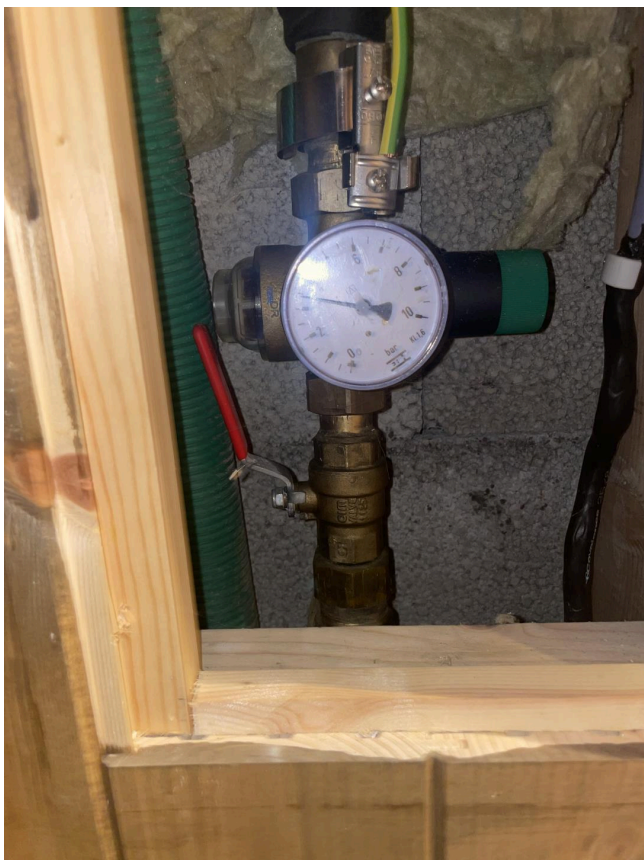
Stoppekran i utforet vegg, med trykk reduksjonsventil.

Tilførsel av vann fra kommunalt nett er av plast.

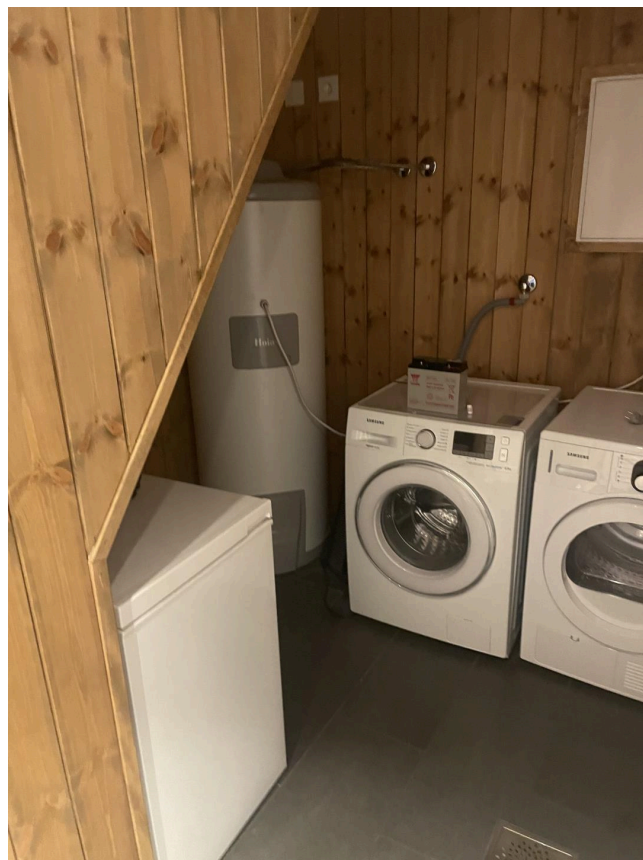
Varmtvannsbereder på teknisk rom det er opplegg for vaskemaskin i rommet.

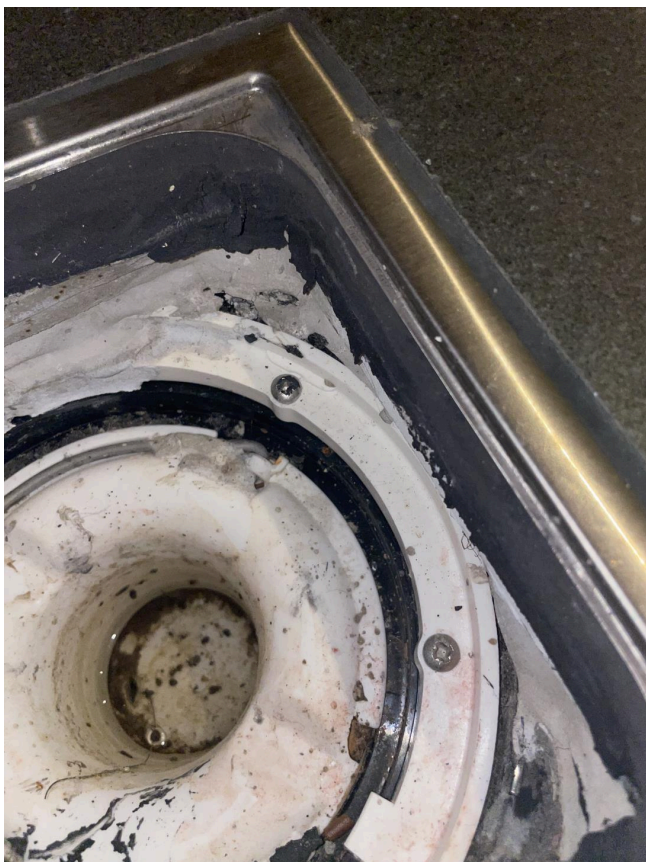
Sluk i gulv på teknisk rom.
