# Tilstandsrapport

Boligbygg med flere boenheter

Karmsundgata 298 , 5523 HAUGESUND

Befaringsdato: 02.03.2026

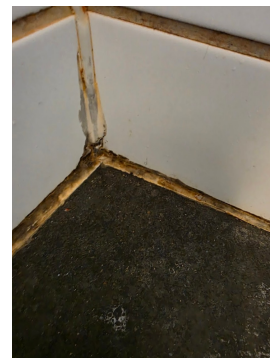
Innredning har omfattende fuktskader, og det er registrert riss i overflaten på servant. Det er påvist svertesopp i silikonfuger i dusjsone. Det er videre registrert flere skruehull i våtsone som er tettet med silikon.

Svertesopp i silikonfuger

Manglende eller sviktende tettesjikt medfører økt risiko for skjulte fuktskader i konstruksjonen. Påviste fuktmerker indikerer at konstruksjonen kan være fuktpåvirket. Videre bruk uten tiltak innebærer forhøyet skade- og lekkasjerisiko. Full rehabilitering av våtrommet til dagens forskriftsnivå anbefales. Videre undersøkelser kan gjennomføres for å kartlegge omfang av eventuell skjult skade før rehabilitering igangsettes.

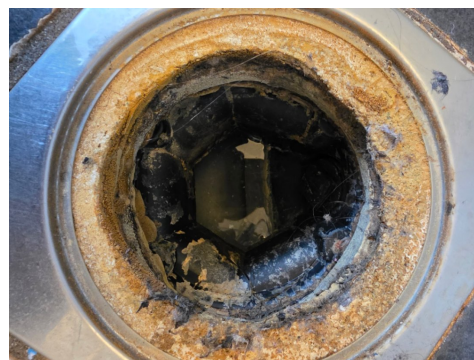
Det er ikke påvist tettesjikt ved dørterskel eller dokumentert løsning ved sluk. Det foreligger ingen dokumentasjon på utførelse.

Membran i sluk kan ikke konstateres

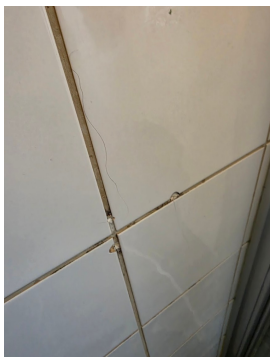
Hull i vegger i dusjsone.

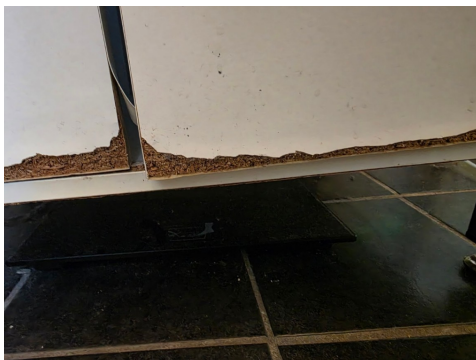
Skader på innredning
