Tilstandsrapport

📍 Høgåsveien 37, 1259 OSLO

Oppdragsnr.: 15431-1471

Leilighet. - Byggeår: 1988

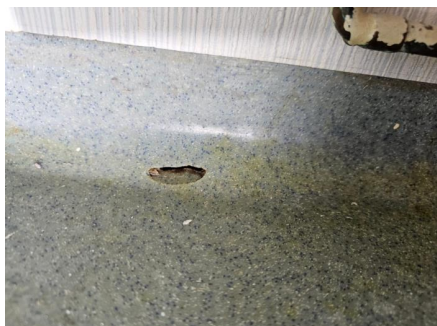
Baderommet er fra byggeår, dvs. 36 år gammelt. Eldre slitte overflater, sanitærutstyr og innredning. Det ble foretatt fuktsøk med fuktindikator i området rundt sluk. Fuktindikatoren viste forhøyede fuktverdier. På befaringen ble det dessuten registrert at det er hull i vinylbelegget i området ved opplegg for vaskemaskin. Dette innebærer at badegulvet ikke er tett. Bad som er bygd iht. byggeforskrifter fra før 1997 gis dessuten som hovedregel TG 3, uavhengig av om det er observert fukt eller svikt i bygningsdelene eller ei.

Hull i vinylbelegg.

- Våtrommet må totalrenoveres. Alle forhold med tettesjikt, våtsone, sluk m.m. må dokumenteres.

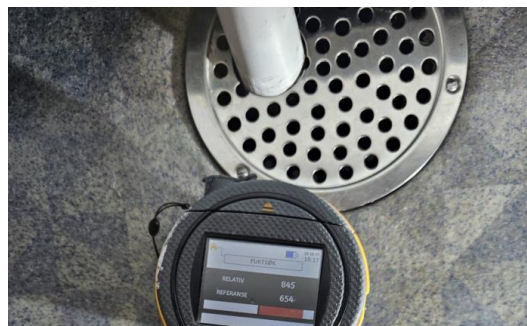
Forhøyede fuktverdier i gulv rundt sluk.
