Verditakst for landbrukseiendom

Falletveien 12
1930 AURSKOG
Gnr. 192 Bnr. 106
Aurskog-Høland kommune

Oppdragsnr. 584 816
Befaringsdato 14.02.2023
Rapportdato 09.03.2023

Rapportansvarlig Trætteberg Hans A
Takstmann: Hans Andreas Trætteberg
Staurhuslia 12, 1940 BJØRKELANGEN
Tlf.: 97534451
E-post: hatraetteberg@gmail.com

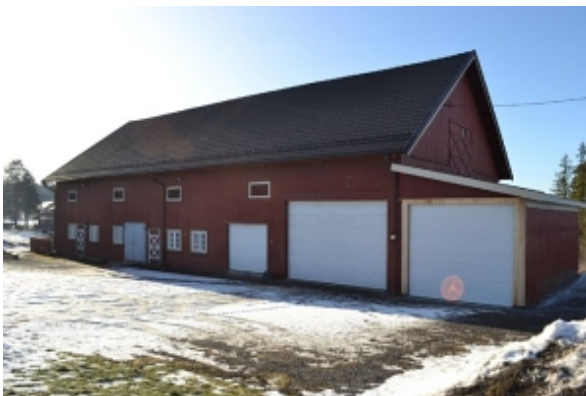
Bygningen fremstår som godt fundamentert og jevnlig vedlikeholdt/oppgradert.

Låve Fasade mot tunet og øst.

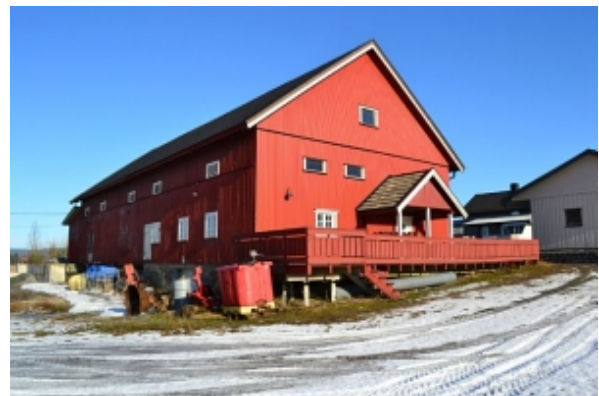
Låve Syd og vestvegg

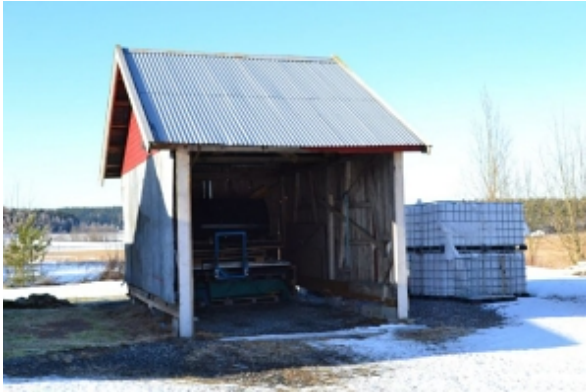
Garasje/vedskjul Front mot øst.

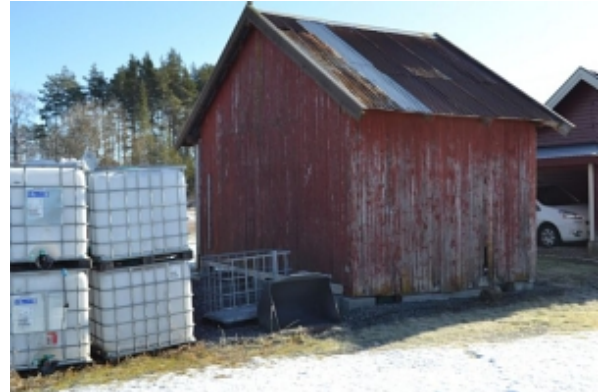
Garasje/vedskjul Nord og vest vegg.

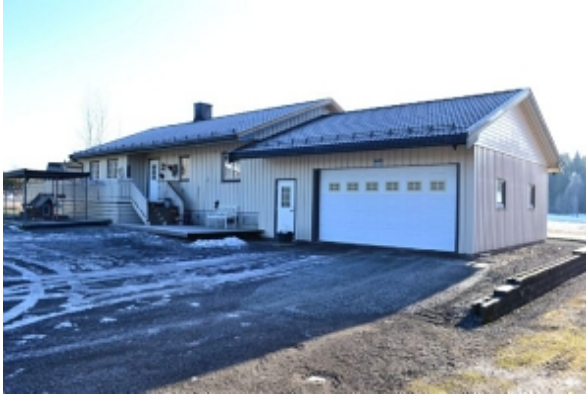
Falletveien 14 Fasade mot tunet.

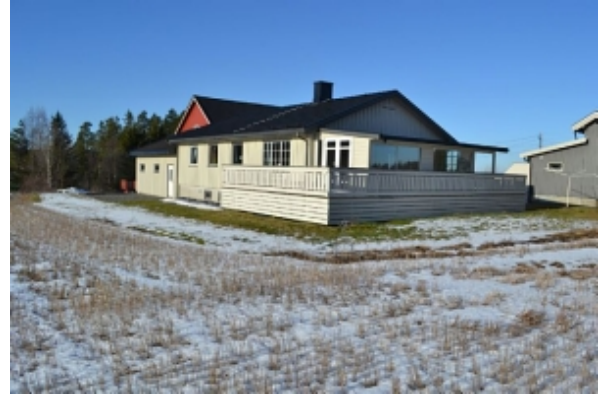
Falletveien 14 Fasade mot syd og øst.

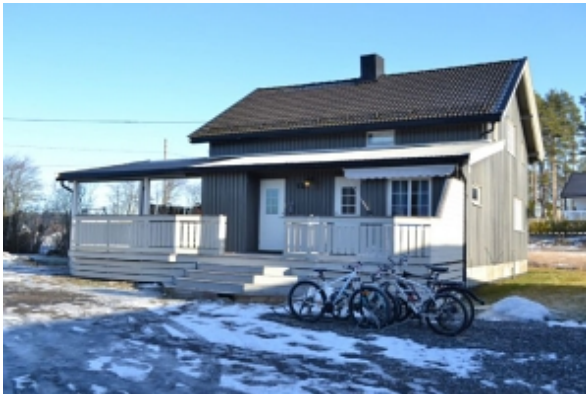
Falletveien 12 Fasade mot tunet og vest.

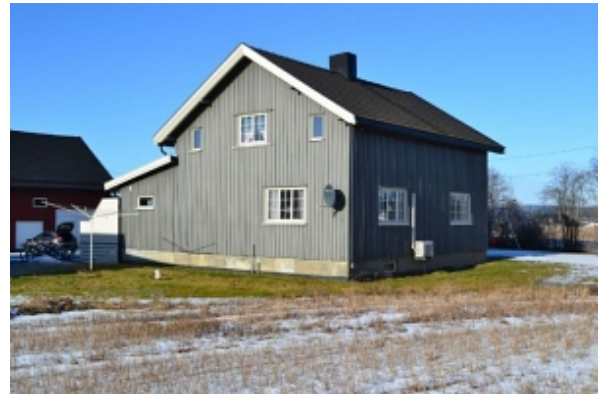
Falletveien 14 Fasade mot syd og øst
