# Tilstandsrapport

📍 Falletveien 14, 1930 AURSKOG

# gnr. 192, bnr. 106

Rapportdato: 27.03.2023

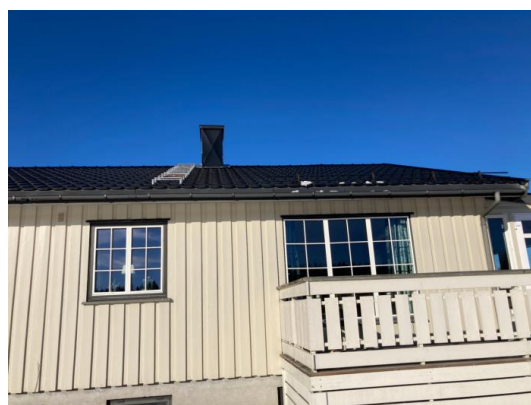
Taktekking på hovedtak.

Det er vurdert at takteking av taksteinformet metallplater har oppnådd forventet brukstid, uten at det er observert lekkasjer.

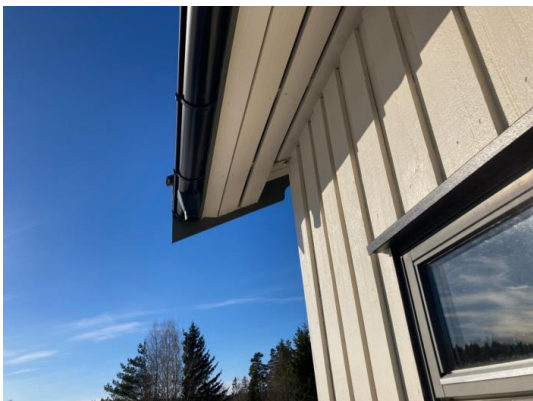
Manglende nedløp på garasje.

- Det mangler snøfangere på hele eller deler av taket, men det var ikke krav om dette på byggemeldingstidspunktet.
- Det er ikke tilfredsstillende bortledning av vann fra taknedløp ved grunnmur.
- Takrenner har punktvis lekkasjer.

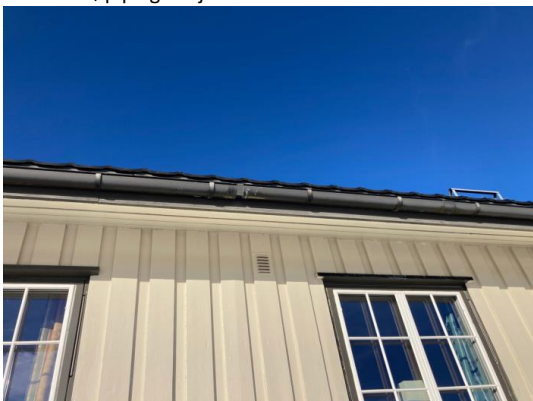
Manglende skjøt takrenne hovedtak.

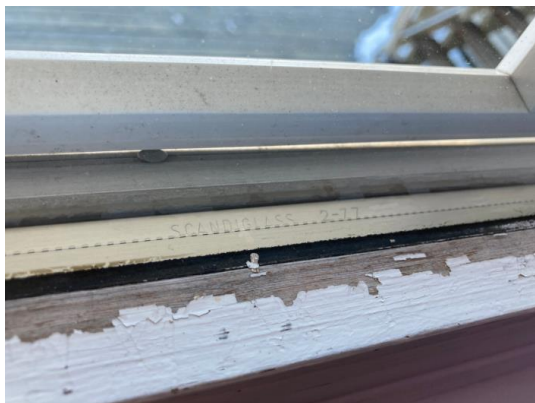
Eldre vinduer har slitasje.

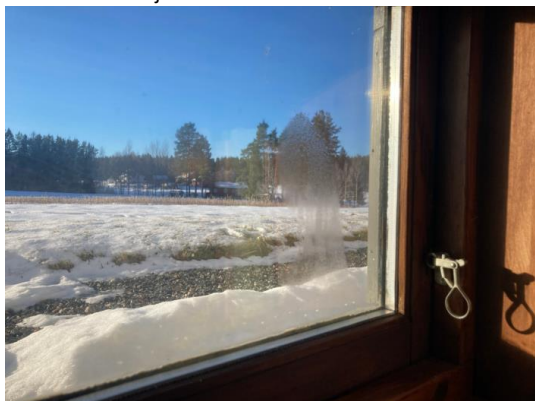
Kjellervindu med punktert glass.

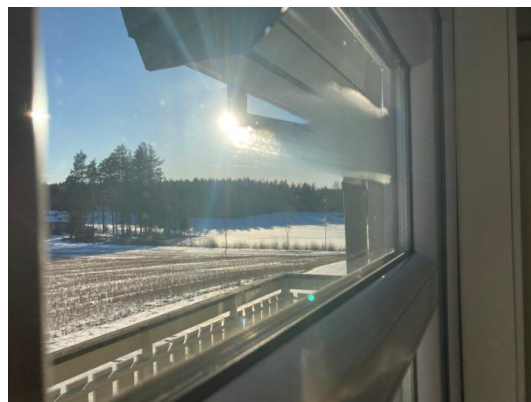
Verandadør har punktert glass.

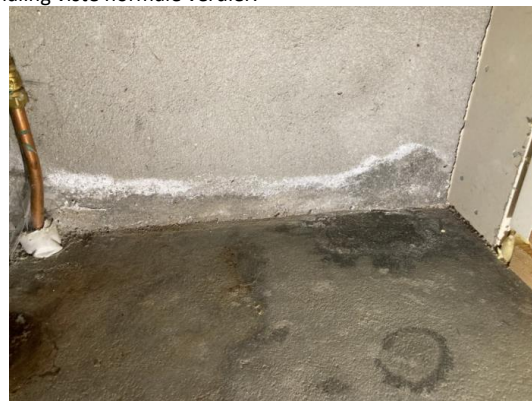
Synlige saltutslag på vegg i bod kan indikere fuktgjennomgang.

- Det er påvist indikasjoner på noe fuktgjennomtrenging inn i kjellermur.

Det er synlig saltutslag enkelte steder, uten at det ble påviste unormale fuktforhold ved fuktsøk.

Det er ikke behov for tiltak, men rom under terreng bør generelt følges med på, da det er en risiko for fuktgjennomslag.

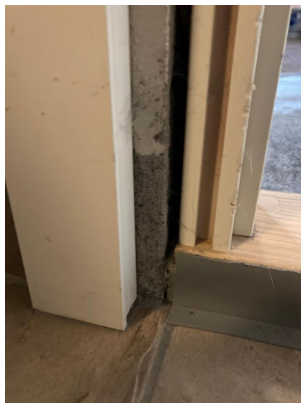
Belistning og utforing dør bør utbedres.

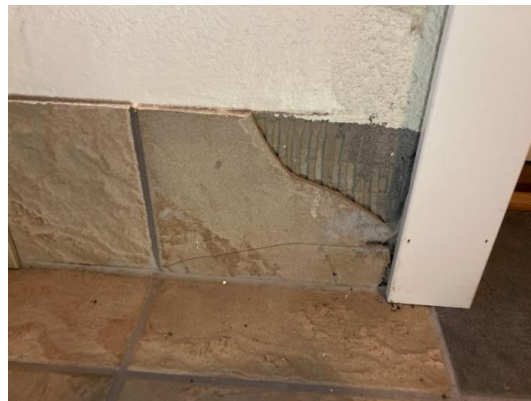
Sprekk i flis.

- Det er påvist sprekker i fliser.
- Det er påvist at høydeforskjell fra topp slukrist til gulv/synlig topp membran ved dørterskel er mindre enn 25 mm.

Sprekk i sokkelflis.

- Det må gjøres tiltak for å utbedre avviket.

Flis bør skiftes, våtrommet fungerer med avviket på høydeforskjell.

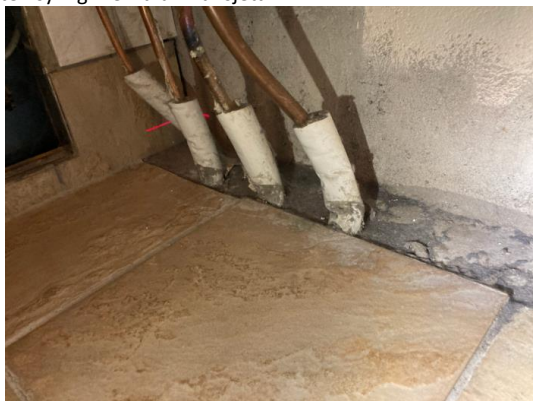
Ikke synlig membran ved gjennomføring av vannrør.

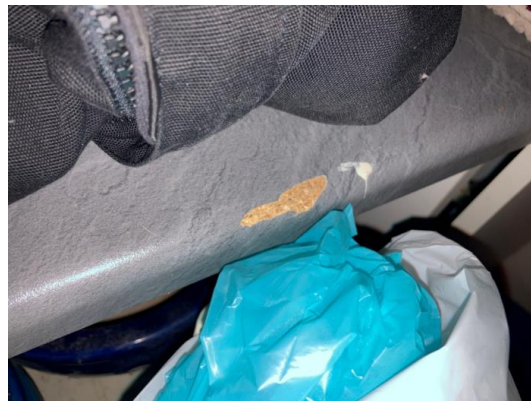
Benkeplate har en mindre skade.

Avviket bør utbedres.

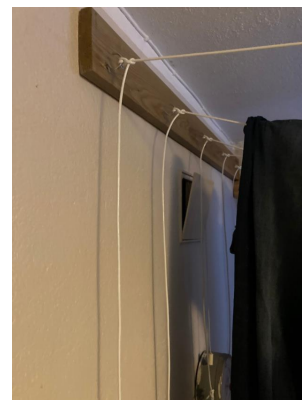
Klaffeventil i yttervegg.

- Elektrisk avtrekksvifte bør monteres for å lukke avviket.

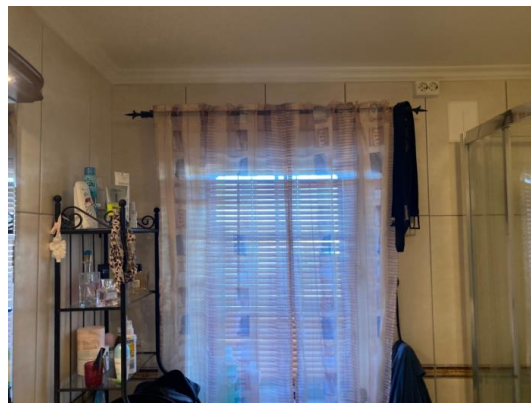
Vindu i våtsonen til dusj.

- Det er vindu/dør med ikke fuktbestandige materialer i våtsonen (dusjsonen), løsningen eller byggematerialet er uegnet

- Uegnede materialer må fuktbeskyttes/utskiftes.

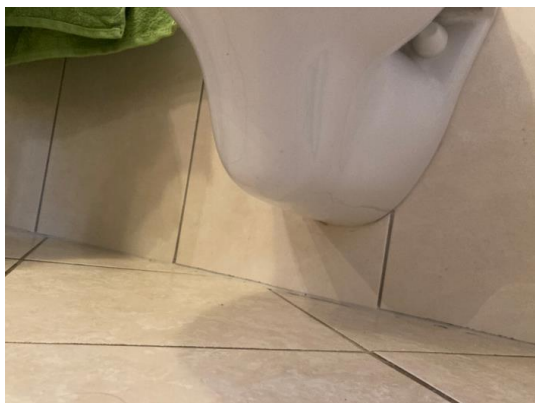
Ingen synlig drenering under toalett.

- Det er ikke påvist tilfredsstillende løsning for å synliggjøre lekkasje fra innebygget systerne.

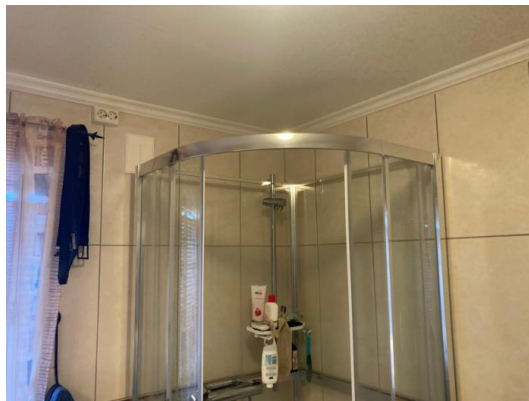
Naturlig ventilering.

- Elektrisk avtrekksvifte bør monteres for å lukke avviket.

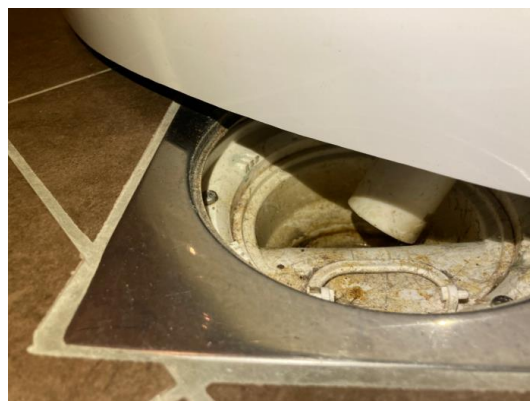
Sluk delvis under kabinett.

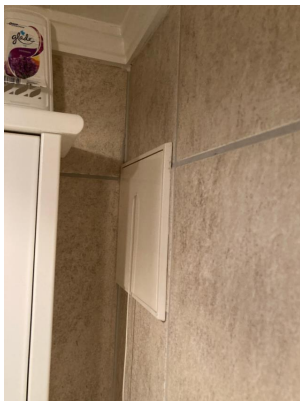
Naturlig ventilering.

- Elektrisk avtrekksvifte bør monteres for å lukke avviket.

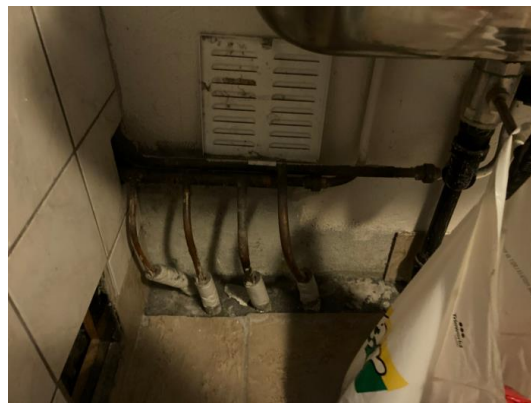
Deler av anlegget har kobberrør.

- Det er ikke behov for utbedringstiltak siden anlegget fungerer i dag, men ut ifra alder kan skader plutselig oppstå på eldre anlegg.
- Det må etableres tilgang til stoppekran.

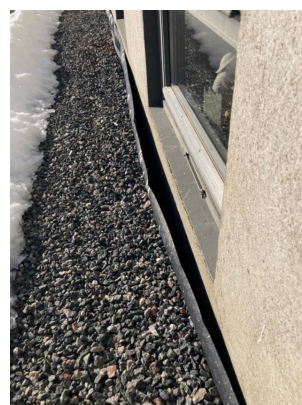
Toppliste på grunnmursplasten bør festes bedre.

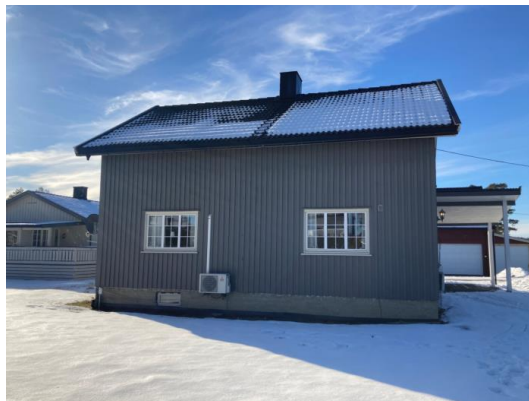
Mot øst mangler nedløp.

- Det er avvik:
- Det mangler snøfangere på hele eller deler av taket, men det var ikke krav om dette på byggemeldingstidspunktet.
- Det er ikke tilfredsstillende bortledning av vann fra taknedløp ved grunnmur.

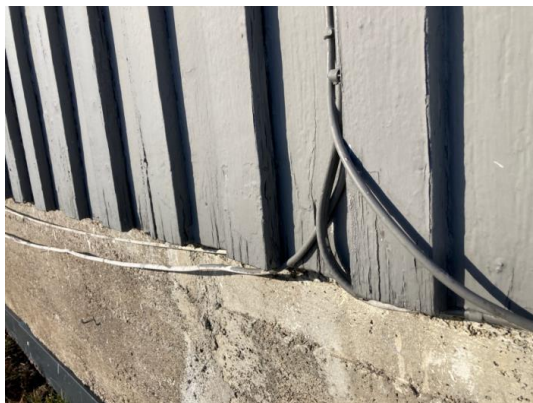
Eldre panel.

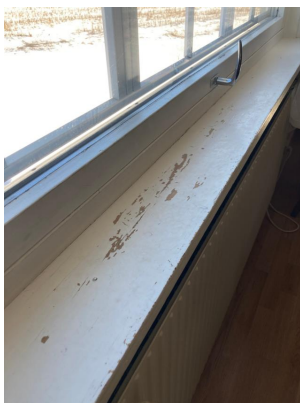
Slitasje på enkelte vinduer.

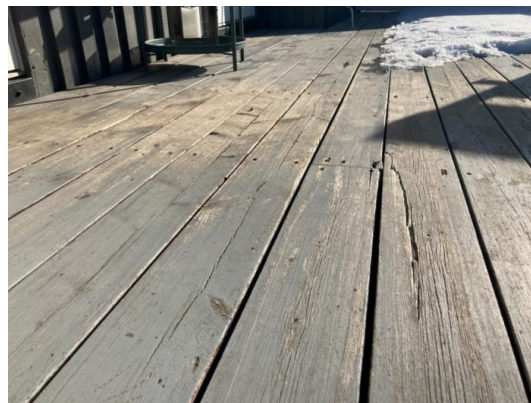
Slitasje på verandagulv.

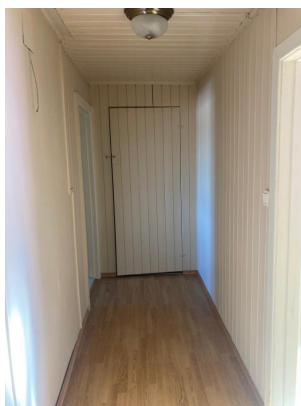
Til dels store skjevheter i gang loftetasje.

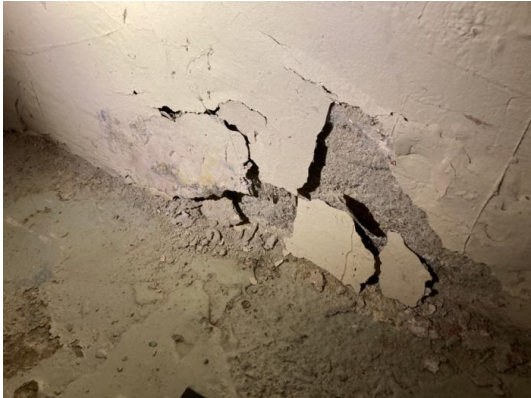
Løs puss på enkelte vegger.

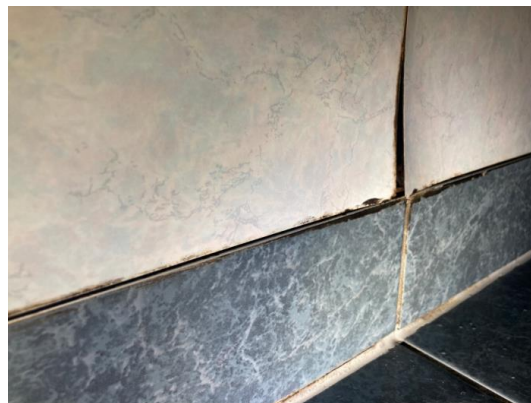
Baderomplater i dusjsone har fuktskader. Himlingsplater har fuktskader i enkelte skjører.

Baderomsplater i dusjsone har skader.

På grunnlag av observerte skader på overflater må også membran skiftes.

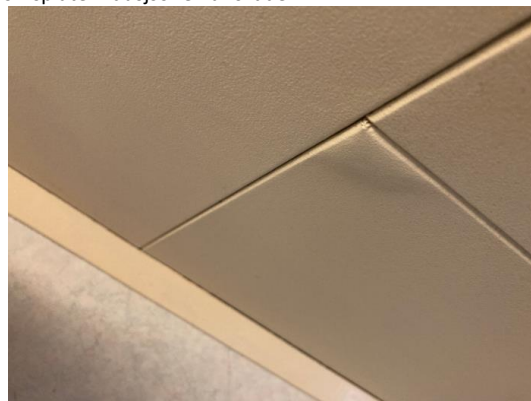
Himlingsplater har skader.

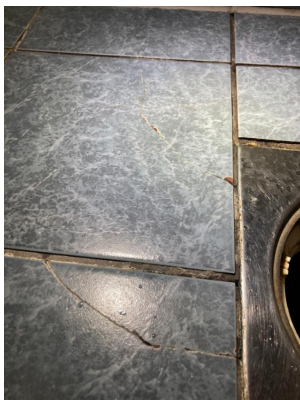
Det er sprekker i minimum to fliser i dusjsone.

Sprekk i gulvfliser dusjsone.

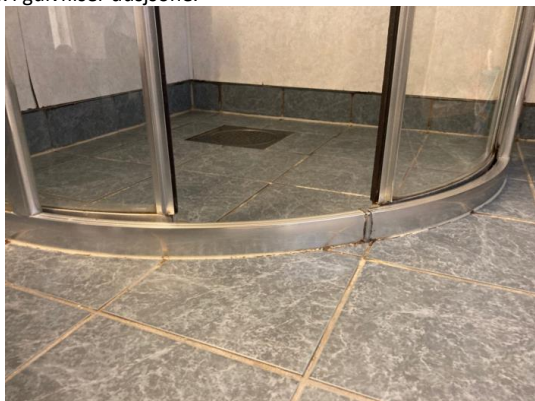
Tett bunnskinne på 40 mm mot dusjsone hindrer lekkasjevann å renne til sluk.

Tett bunnskinne til dusjsone.

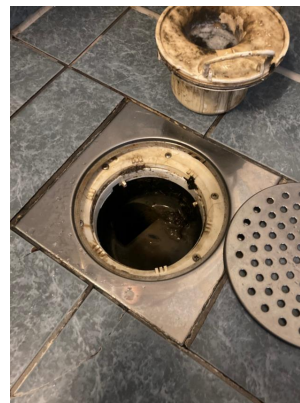
Plassluk uten synlig membranmansjett.

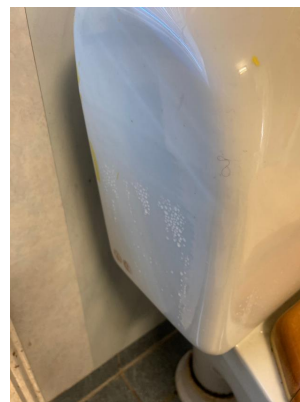
Det er påvist kondens på toalettsterner. Dette kan skyldes feil på flottøren. Det er avvik:

Kondens på sisterner.

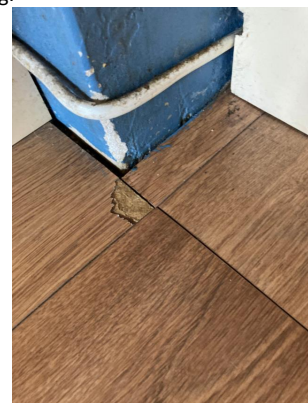
Mindre skade i laminatgulv.

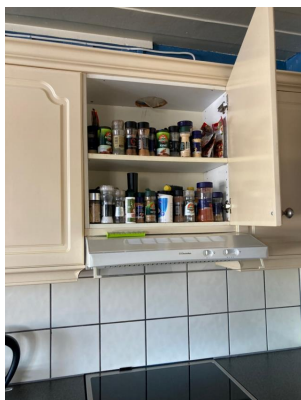
Kjøkkenventilator uten avtrekkskanal.

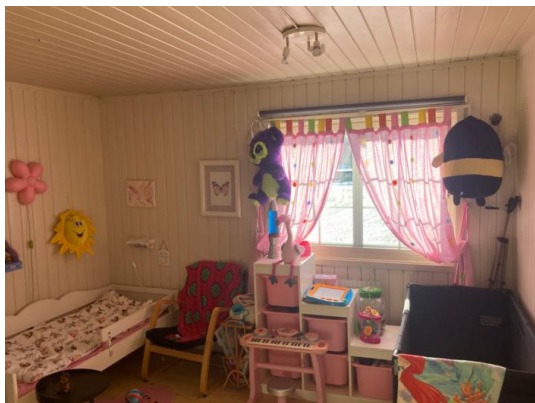
Soverom mangler ventil.
