Falletveien 12, 1930 AURSKOG

## Landbrukseiendom med to eneboliger og en innholdsrik driftsbygning

Tilstandsrapport .....78

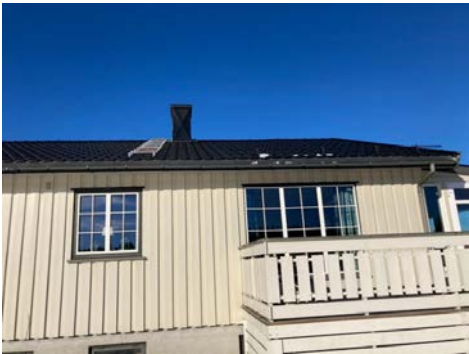
Taktekking på hovedtak.

- Vurdering av avvik:**
- Mer enn halvparten av forventet brukstid er passert på taktekkingen.
  - Mer enn halvparten av forventet brukstid er passert på undertak.
- Det er vurdert at taktekking av taksteinformet metallplater har oppnådd forventet brukstid, uten at det er observert lekkasjer.
- Tiltak**
- Tidspunkt for utskiftning av taktekking nærmer seg.
  - Tidspunkt for utskiftning av undertak nærmer seg.

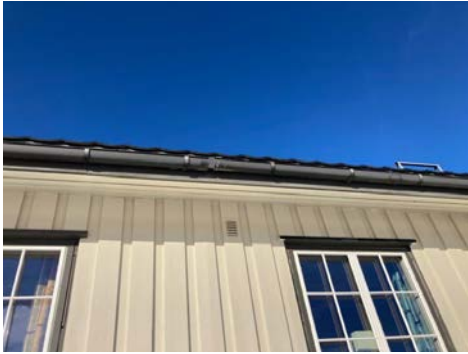
Manglende skjøt takrenne hovedtak.

- Vurdering av avvik:**
- Det mangler snøfangere på hele eller deler av taket, men det var ikke krav om dette på byggemeldingstidspunktet.
  - Det er ikke tilfredsstillende bortledning av vann fra taknedløp ved grunnmur.
  - Takrenner har punktvis lekkasjer.
- Det mangler nedløp fra takrenne på garasje. Plastrenner har utette skjøter.  
Det er vurdert at takrenner/nedløp av plast har oppnådd forventet brukstid.

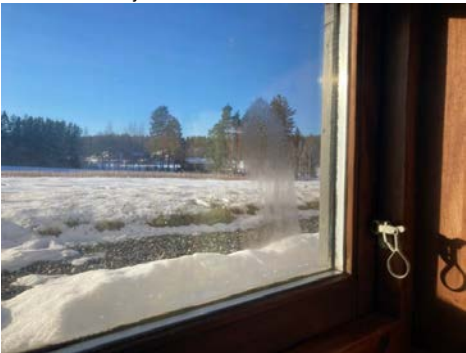
Kjellervindu med punktert glass.

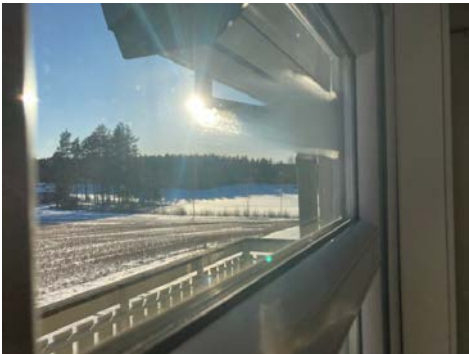
Verandadør har punktert glass.

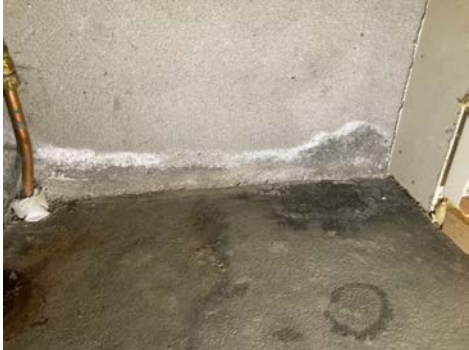
Synlige saltutslag på vegg i bod kan indikere fuktgjennomgang.

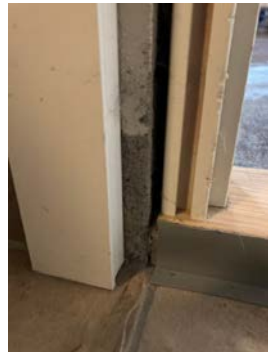
Belistning og utforing dør bør utbedres.

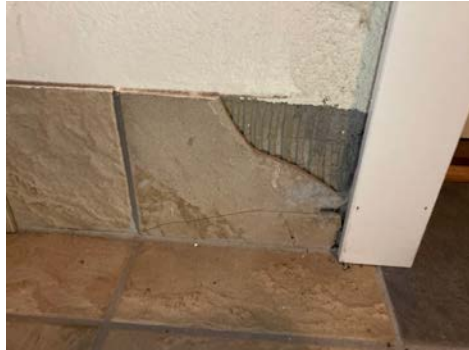
Våtrom > Overflater Gulv > Vaskerom  
Det er påvist sprekker i fliser. Det er påvist at høydeforskjell fra topp slukrist til gulv/synlig topp membran ved dørterskel er mindre enn 25 mm. Sprekk i sokkelflis.

Sprekk i flis.

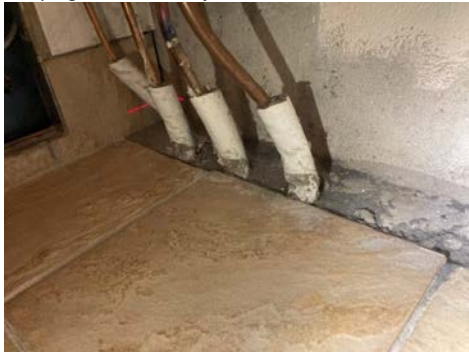
Tilstandsgrad 3 - Store eller alvorlige avvik  
Våtrom > Sluk, membran og tettesjikt > Vaskerom  
Det kan ikke konstateres synlig bruk av membran/tettesjikt på våtrommet. Det er tegn som tyder på at det ikke er membran.

Ikke synlig membran ved gjennomføring av vannrør.

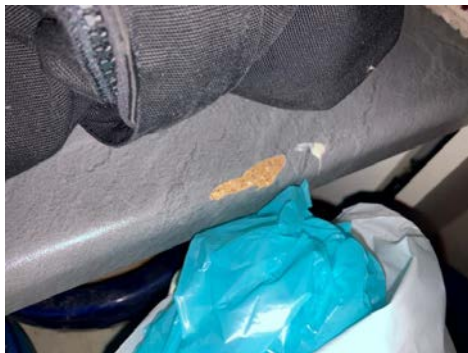
Våtrom > Sanitærutstyr og innredning > Vaskerom  
Det er avvik: Enden på benkeplate er ikke forblendet og det er et skall i benkeplate.

Benkeplate har en mindre skade.

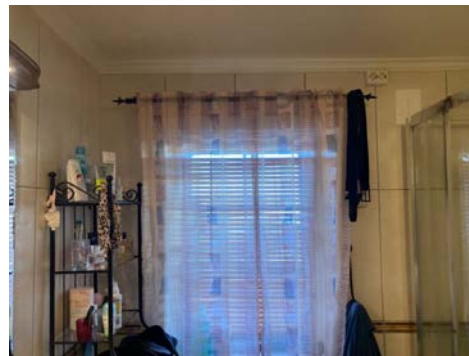
Våtrom > Overflater vegger og himling > Bad  
Det er vindu/dør med ikke fuktbestandige materialer i våtsonen (dusjsonen), løsningen eller byggematerialet er uegnet Vindu er i våtsone til dusj.

Vindu i våtsonen til dusj.

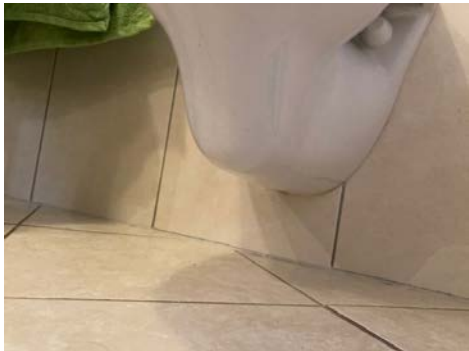
Våtrom > Sanitærutstyr og innredning > Bad  
Det er ikke påvist tilfredsstillende løsning for å synliggjøre lekkasje fra innebygget sisterner.

Ingen synlig drenering under toalett.

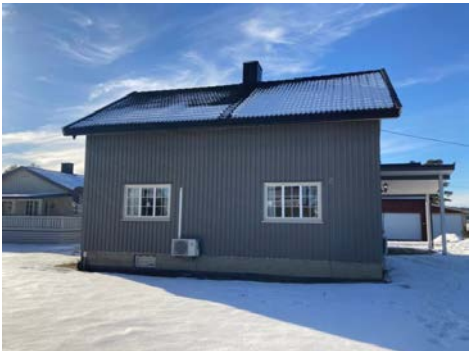
Tilstandsgrad 2 - Avvik som kan kreve tiltak  
Utvendig > Nedløp og beslag  
Det er avvik: Det mangler snøfangere på hele eller deler av taket, men det var ikke krav om dette på byggemeldingstidspunktet. Det er ikke tilfredsstillende bortledning av vann fra taknedløp ved grunnmur. Mangler nedløp mot øst.

Mot øst mangler nedløp.

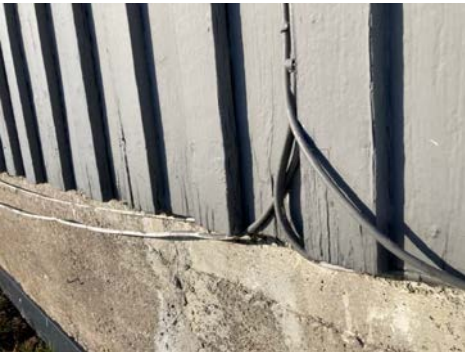
Eldre panel.

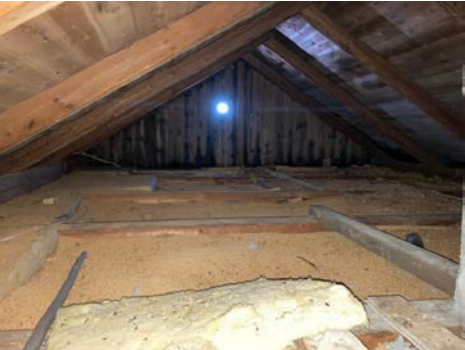
Utvendig > Takkonstruksjon/Loft  
Det er avvik: Spor av mus registrert, ukjent omfang. Etasjeskille isolert med sagflis.

Møneloft isolert med sagflis.

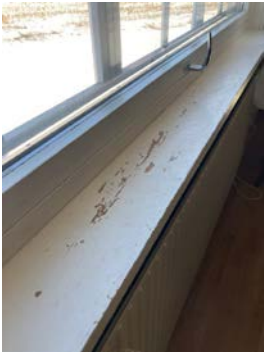
Slitasje på enkelte vinduer.

- Vurdering av avvik:**
- Det er påvist at enkelte vinduer er vanskelig å åpne/lukke.
  - Det er påvist noen glassruter som er punktert eller sprukne.
  - Det er avvik:
- Eldre vinduer har slitasje.

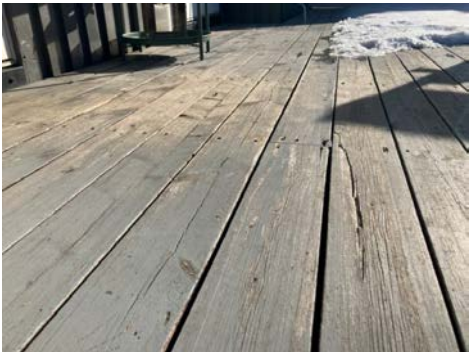
Slitasje på verandagulv.

- Vurdering av avvik:**
- Rekkverket er for lavt i forhold til dagens krav til rekkverkshøyder.
  - Det er påvist andre avvik:
- Synlig gulv har slitasje.

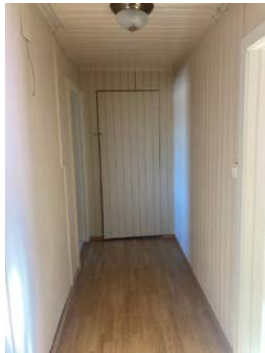
Til dels store skjevheter i gang loftetasje.

- Vurdering av avvik:**
- Målt høydeforskjell på over 20 mm innenfor en lengde på 2 meter.
- Tilstandsgrad 3 gis med bakgrunn i standardens krav til godkjente måleavvik.
- Målt høydeforskjell på over 15 mm gjennom hele rommet.
- Tilstandsgrad 2 gis med bakgrunn i standardens krav til godkjente måleavvik.

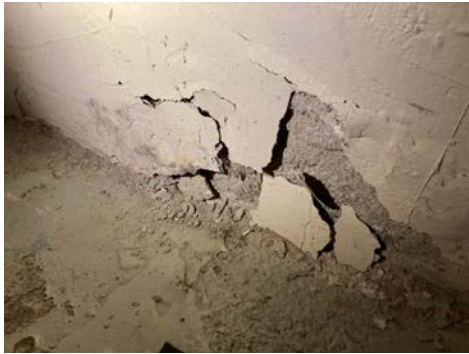
Innvendig > Rom Under Terreng  
Kjeller har begrenset ventilering/luftgjennomstrømning. Det er avvik: Det er noe løspuss på enkelte vegger.

Løs puss på enkelte vegger.

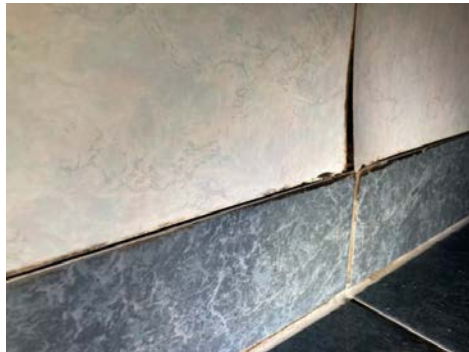
Våtrom > Overflater vegger og himling > Bad  
Det er tegn på fuktskader nederst på våtromsplater. Det er påvist tegn til fuktskader i overflater. Baderomsplater i dusjsone har fuktskader. Himlingsplater har fuktskader i enkelte skjøter.

Baderomsplater i dusjsone har skader.

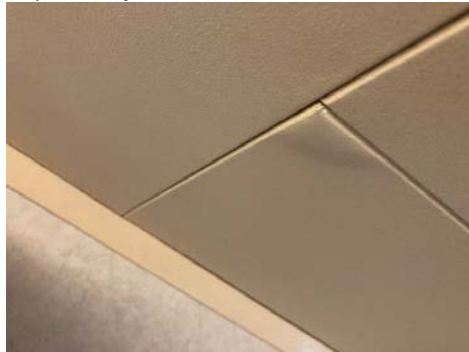
Himlingsplater har skader.

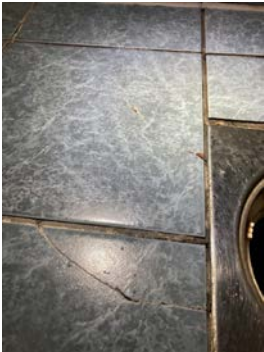
Våtrom > Overflater Gulv > Bad  
Det er påvist sprekker i fliser. Målinger viser at det ikke er fall til sluk (motfall). Det er påvist at høydeforskjell fra topp slukrist til gulv/synlig topp membran ved dørterskel er mindre enn 25 mm. Det er mulighet for at det kan forekomme vannlekkasje på våtrommet hvor vann ikke vil gå til sluk. Tett bunnskinne på 40 mm mot dusjsone hindrer lekkasjevann å renne til sluk. Det er sprekker i minimum to fliser i dusjsone.

Sprekk i gulvfliser dusjsone.

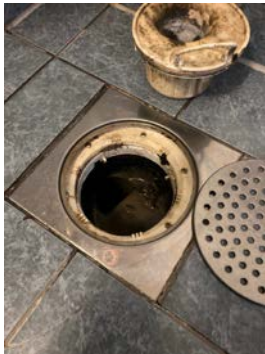
Våtrom > Sluk, membran og tettesjikt > Bad  
Det er avvik: På grunnlag av observerte skader på overflater må også membran skiftes.

Plasssluk uten synlig membranmansjett.

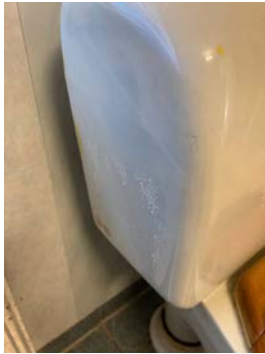
Det er påvist kondens på toalettsisterner. Dette kan skyldes feil på flottøren. Det er avvik: Eldre innredning og utstyr.

Kondens på sisterne.

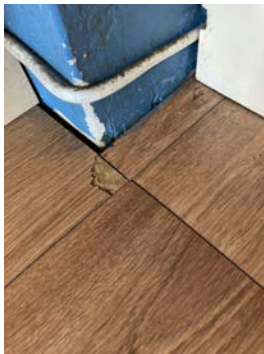
Mindre skade i laminatgulv.

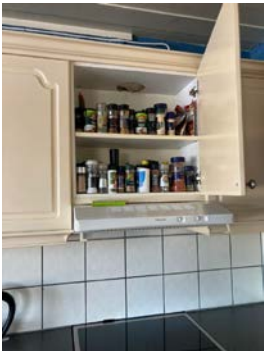
Kjøkkenventilator uten avtrekkskanal.

- Vurdering av avvik:**
- Kjøkkenet har ventilator med omluft (kullfilter).

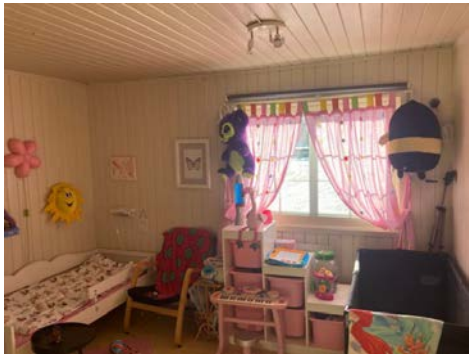
Tekniske installasjoner > Ventilasjon  
Det er påvist mangelfull ventilasjon på ett eller flere rom i boligen. Et Soverom i loftetasje mangler ventilering.

Soverom mangler ventil.

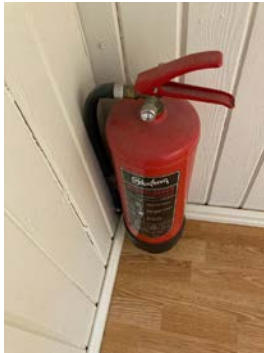
Brannslukningsapparat fra 2001.
