# Tilstandsrapport

Enebolig

Altermarkveien 52, 8616 MO I RANA

Befaringsdato: 04.03.2026

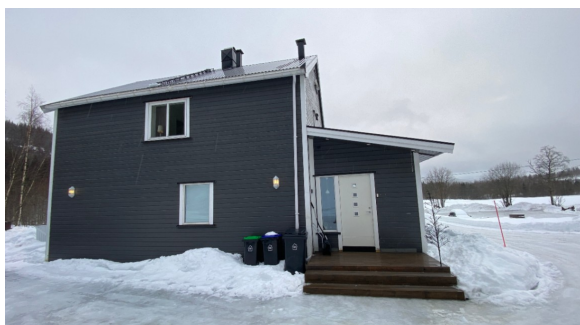
- Det er ikke krav om utbedring av snøfangere opp til dagens krav.

Snøfangere bør monteres pga fare for personskade.

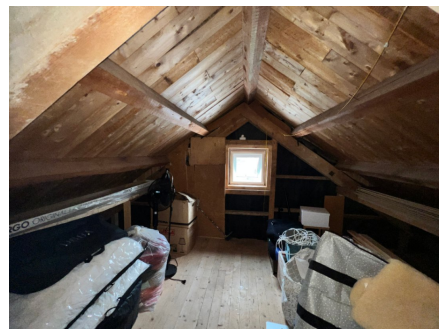
- Det er påvist fuktskjolder i undertak/takkonstruksjon.

Det er fuktmerker i taktro og bjelker ved pipe og luftelyre. Det ble fuktmålt men ikke målt unaturlige fuktverdier.

- Det er ikke behov for utbedringstiltak.

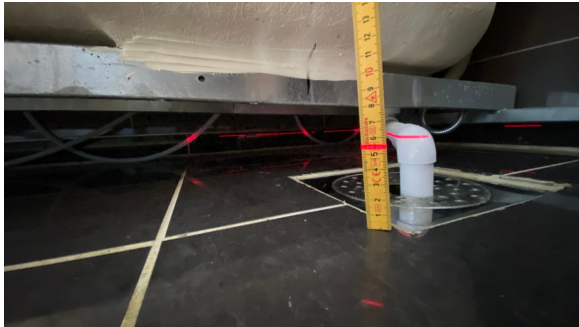
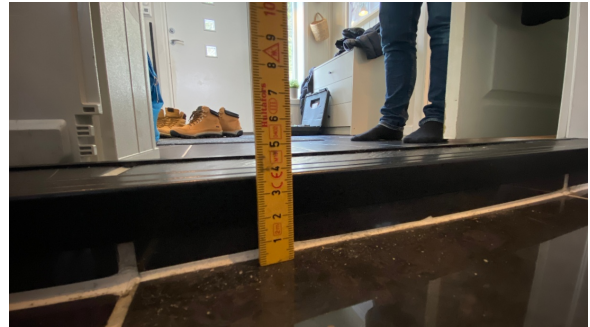
- Det er påvist at flisfuger har riss/sprekker.
- Det er påvist avvik i fallforhold til sluk i forhold til krav i forskrift på byggetidspunktet.

- Fuger bør skiftes ut.
- Det må foretas utbedring av fallforhold.
- Et bad med manglende/reduert fall til sluk blir mindre funksjonelt og sikkert for brukeren. Dette kan medføre stående vann på gulvet, vann som ikke ledes effektivt til sluket, økt risiko for at vann renner ut av rommet og redusert sklisikkerhet på gulvet.

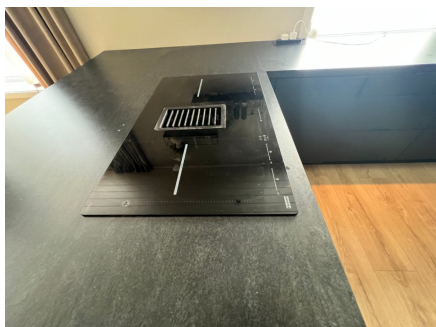
- Om mulig bør det etableres mekanisk/forsert avtrekk ut fra kokesonen.

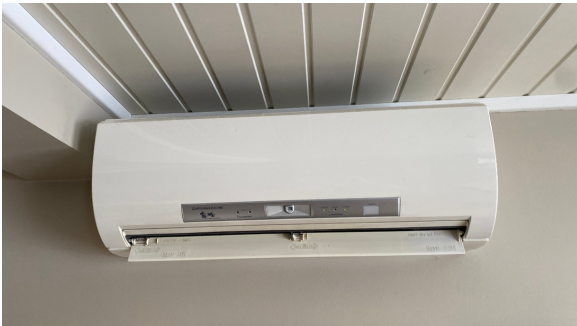
- Det er ikke behov for utbedringstiltak siden varmesentralen fungerer i dag, men ut ifra alder kan skader plutselig oppstå på eldre anlegg.
