Altermarkveien 52, 8616 MO I RANA

# Drømmer du om landlig idyll med enebolig, stor hage og ekstra romslig garasje? Se hit!

Befaringsdato: 04.03.2026

Rapportdato: 18.03.2026

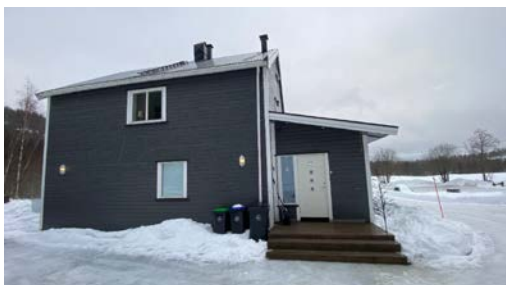
- Det er påvist fuktskjolder i undertak/takkonstruksjon.

Det er fuktmerker i taktro og bjelker ved pipe og luftelyre. Det ble fuktmålt men ikke målt unaturlige fuktverdier.

- Det er ikke behov for utbedringstiltak.

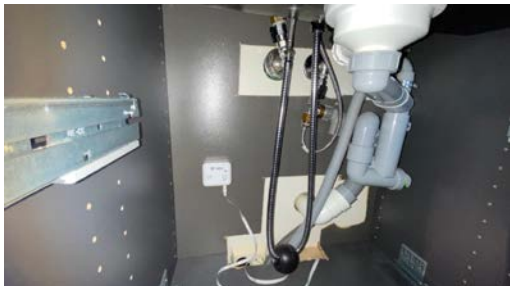
Rørapplegg under kjøkkenbenk.
