# TILSTANDSRAPPORT FOR FRITIDSBOLIG

Kubekksætervegen 40, 2420 Trysil

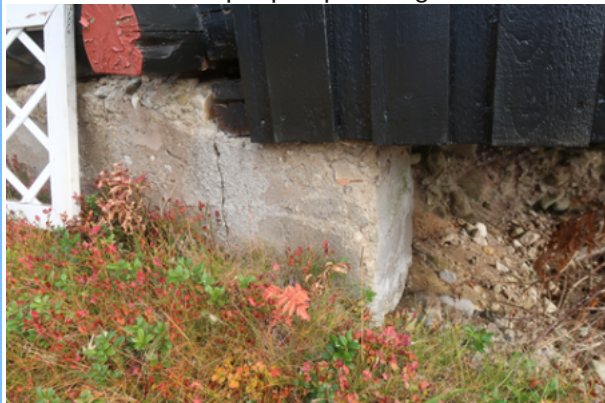
Det er påvist riss, sprekker eller skader på grunnmuren.

**Merknader:** Grunnmuren har riss/ sprekker flere steder. Deler av grunnmuren er dårlig understøttet. Byggegrunn er ikke kjent, ifølge NGU (Norges Geologiske Undersøkelse) består byggegrunn av breelvavsetning (Glasifluvial avsetning).

Bilde viser eksempel på spekk i grunnmur.

| TAKSTMANNENS VURDERING VED TG2: | |
|---|---|
| | Riss og sprekker i grunnmur kan være indikasjon på bevegelser i grunnen. Det anbefales at skader utbedres, og at tilstanden overvåkes.<br>Understøttelse av ringmur bør utbedres, for å unngå at ytterligere skader og skjevheter skal oppstå. |

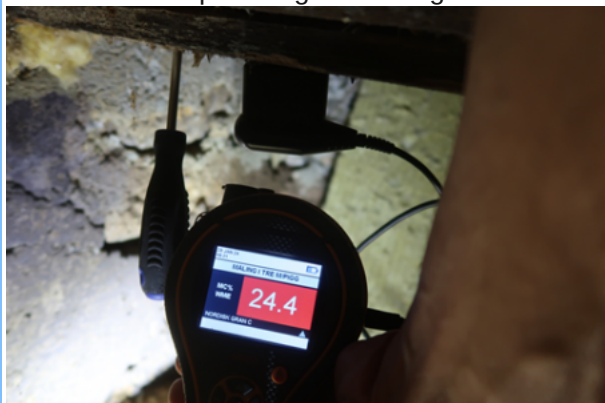
**Merknader:** Det ble påvist skadelig høye fuktverdier i bjelkelag under tilbygg mot sør. Fra luke i gulv på kjøkken ble det påvist skadelig høye fuktverdier, samt råteskader i treverk. Ved fuktmåling i kjøkkengulv, ble det påvist skadelig høye fuktverdier i tregulvet.

Antall og størrelser på ventiler i ringmuren vurderes som ikke tilfredsstillende.

Bilde viser stikkprøve og fuktmåling i treverk fra luke i kjøkkengulvet.

| TAKSTMANNENS VURDERING VED TG3: | |
|---|---|
| | <p>Krypekjeller er å anses som en risikokonstruksjon, som ofte har skader i form av sopp og råte. Siden det ikke er mulig å kontrollere hele krypekjelleren fra innsiden, er det usikkert hvilken tilstand deler av krypekjelleren er i. Det kan være skader i krypekjelleren som ikke ble avdekket på befaringsdagen. På bakgrunn av påviste råteskader og høye fuktverdier i treverk, må det påregnes at bjelkelaget/ gulvkonstruksjon må utbedres.</p> <p>Utettheter i bjelkelaget svekker isolasjonsevnen og kan gi tilgang for skadedyr, som kan skade konstruksjonen. Det anbefales at dette utbedres.</p> <p>Prisvurdering gjelder for ytterligere undersøkelser og kartlegging av skadeomfanget.</p> |

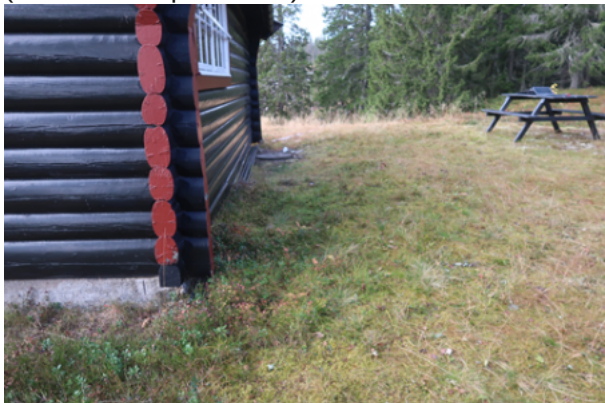
Terrengfall ble visuelt undersøkt, og det kan se ut til at terrenget ikke har tilstrekkelig fall fra grunnmuren langs nordfasaden.

**Merknader:** Det er viktig at terrenget har hellingsgrad ut fra grunnmuren. Overflatevann skal hurtigst mulig vekk for å unngå unødige fuktbelastninger på konstruksjonen. Det anbefales at terrengfallet økes/ utbedres langs nordfasaden. Sintef byggforsk anbefaler minimum fallforhold på 1:50 i en avstand på minst 3 meter fra veggen (ca. 2 cm fall per meter).

| TAKSTMANNENS VURDERING VED TG2: | |
|---|---|
| | Ikke tilfredsstillende terrengfall fra konstruksjonen, øker belastningen på grunnmur og krypekjeller, og kan resultere i skader. |

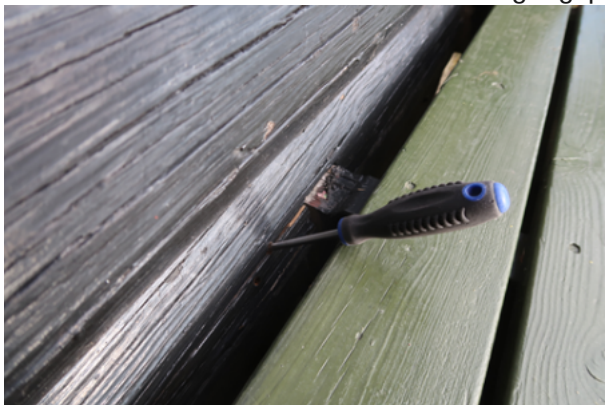
**Merknader:** Ved stikkprøver ble det påvist råteskader i bunnstokk og lafteknuter mot sør ved inngangsparti. Utvendig kledning på tilbygg er montert uten lufting bak kledningen, og kledningen er preget av elde og slitasje.

Bilde viser råteskade i bunnstokk ved inngangsparti.

| TAKSTMANNENS VURDERING VED TG3: | |
|---|---|
| | <p>Råteskadet tømmer i laftede konstruksjoner må skiftes ut. Hvor mye som må skiftes ut er avhengig av hvor dypt råteskaden går.</p> <p>Det ble ikke påvist luftespalte i nedkant av utvendig kledning. Manglende lufting av ytterkledningen kan skade ytterkledningen og konstruksjonen over tid, i form av sopp- og råteskader, og gi forkortet levetid på ytterkledningen.</p> <p>Prisvurdering gjelder lokal utbedring av råteskade.</p> |

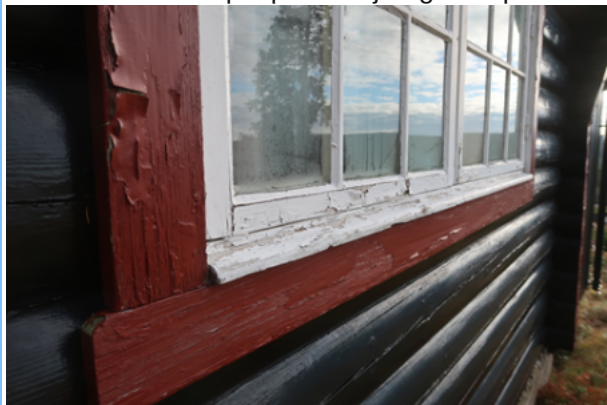
Vinduer har ikke beslag i over- eller underkant av vinduer.

Bilde viser eksempel på slitasje og elde på vindu.

| TAKSTMANNENS VURDERING VED TG2: | |
|---|---|
| | Ytterdør og vinduer er preget av elde og slitasje, og har utløpt forventet levetid. Det må forventes at alle vinduer og ytterdør skiftes ut i nær fremtid.<br>Manglende beslag i under- og overkant av vinduer, kan resultere i at vann lettere kan trenge inn i konstruksjonen, og forårsake skader. |

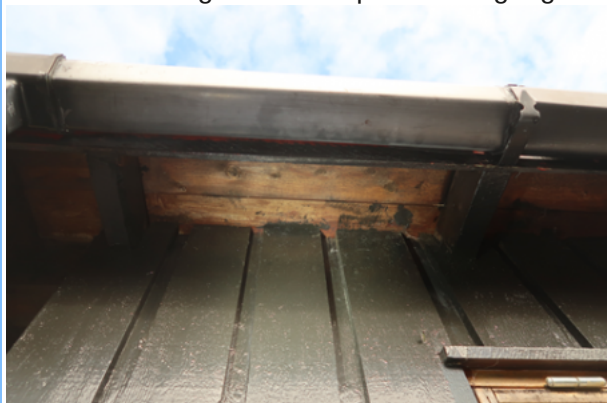
Bilde viser manglende luftespalte i overgang mellom yttertak og yttervegg.

| TAKSTMANNENS VURDERING VED TG3: | |
|---|---|
| | <p>Manglende lufting av takkonstruksjon kan gi isdannelser på yttertaket og skade konstruksjonen over tid i form av sopp- og råteskader, og gi forkortet levetid på taktekingen.</p> <p>Prisvurdering gjelder etablering av lufting for takkonstruksjon.</p> |

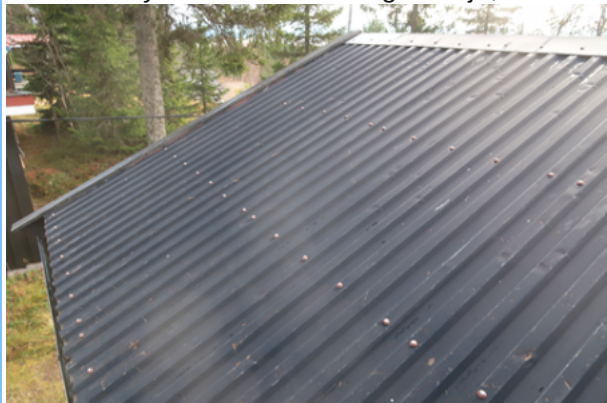
Yttertaket er ikke sikret med snøfangere.

Bilde viser yttertak med elde og slitasje, uten monterte snøfangere.

| TAKSTMANNENS VURDERING VED TG2: | |
|---|---|
| | Det er ikke kjent fra når yttertak av takplater av metall er montert. Men på grunn av at yttertaket er festet med spikre, og ikke skurer, er det sannsynlig at yttertaket er montert før 1990.<br>Taket har ikke snøfangere. Dette bør monteres for å sikre at ras fra tak ikke skal skade personer og husdyr. |

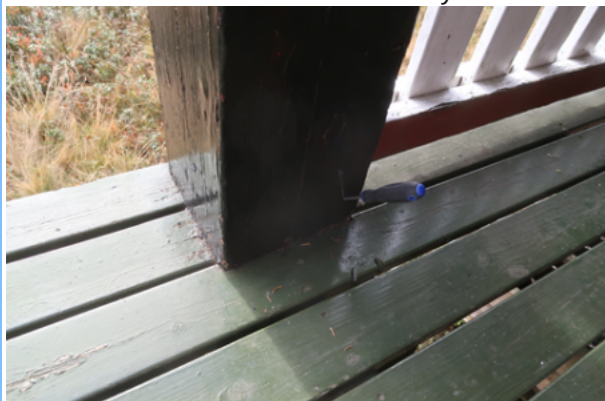
**Merknader:** Trapp opp til terrasse har lokale råteskader.  
Det mangler rekkverk på terrassen etter dagens krav.  
Råteskade i rekkverk/ søyle til takkonstruksjon.

Bilde viser råteskade i rekkverk/ søyle til takkonstruksjon.

| TAKSTMANNENS VURDERING VED TG3: | |
|---|---|
| | <p>Det er viktig å identifisere og utbedre råteskader så snart som mulig, for å forhindre ytterligere ødeleggelse og svekkelse av konstruksjonen.</p> <p>Det mangler rekkverk på terrasse. Rekkverk skal ivareta sikkerheten ved bruk av terrassen. For å lukke avviket må det etableres rekkverk i henhold til dagens krav.</p> <p>Råteskade i rekkverk/ søyle til takkonstruksjon anbefales utbedret, da råte i treverket svekker styrken i treverket.</p> <p>Prisvurdering gjelder etablering av rekkverk, og utbedring av råteskade.</p> |

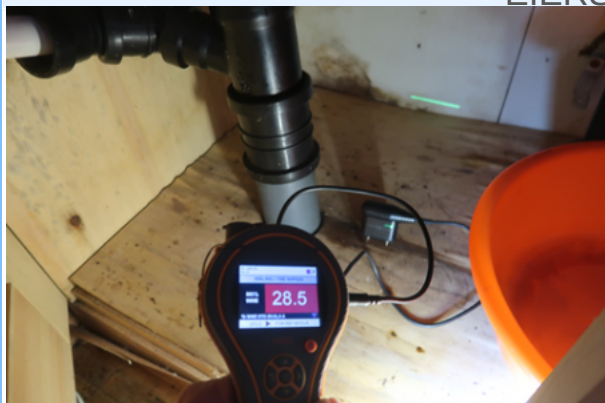
**Merknader:** Innredningen er preget av elde og slitasje.  
På befaringsdagen ble det påvist lekkasje fra vannrør, og det ble målt skadelig høye fuktverdier i kjøkkenbenken.  
Teknisk tilstand på hvitevarer er ikke kontrollert.  
Kjøkkenet har ikke noe avtrekk.

Bilde viser måling av skadelig fukt inne i kjøkkenbenken.

| TAKSTMANNENS VURDERING VED TG3: | |
|---|---|
| | <p>Lekkasje i kjøkkenbenk må utbedres, da en vedvarende lekkasje vil kunne skade konstruksjonen. Det er usikkert hvor lenge lekkasjen har pågått, og det er usikkert om det er ytterligere skjulte fuktskader under kjøkkenbenken.</p> <p>Prisvurdering gjelder utbedring av lekkasje. Eventuelle skader under kjøkkenbenken er ikke tatt med i prisvurderingen.</p> |
