Selveierleilighet  
Skomværgata 16  
3921 Porsgrunn

Dato: 17/06/2025

**OM EIERSKIFTERAPPORT™**

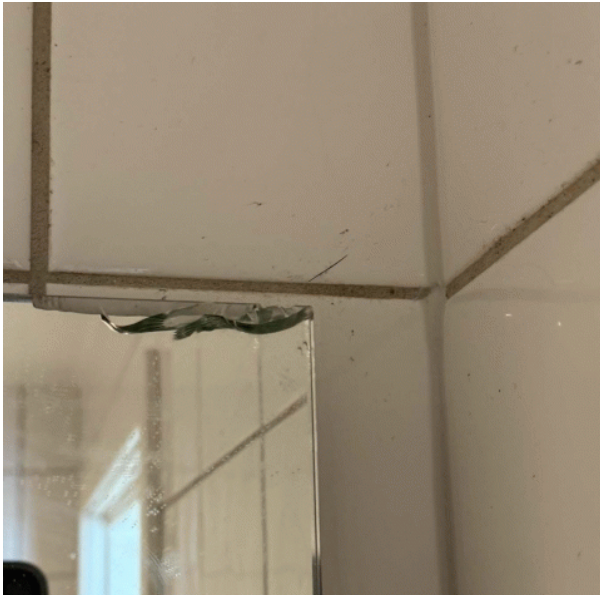
Overflatene fremstår i normalt god stand. Det ble ikke avdekket hulrom bak fliser, riss eller sprekker med behov for tiltak. Det bemerkes at speil er knust i det ene hjørnet og bør påregnes utskiftning.

TG2 vurderes grunnet knust speil på vegg over servant.

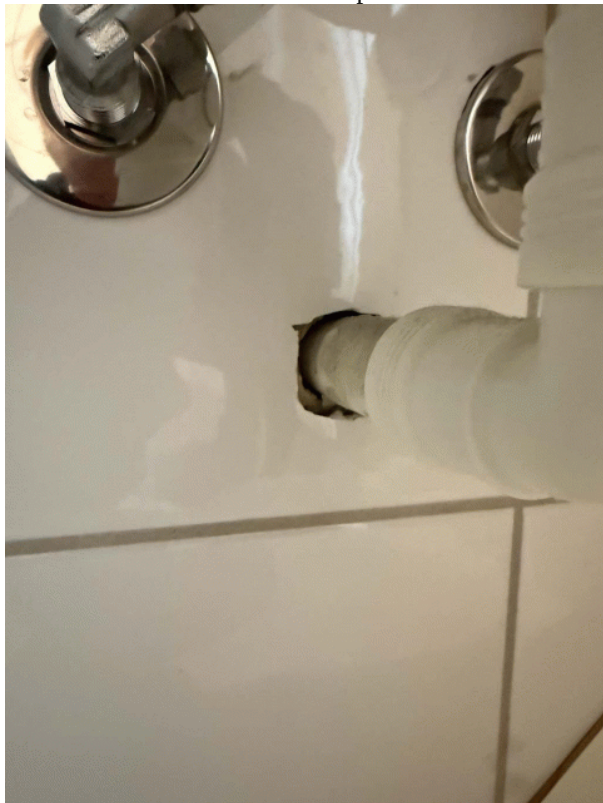
Sluk og klemring av plast, ingen synlig slukmansjett under klemring.

Tettedetaljer ved rørgjennomføringer tilknyttet avløp til servant er usikker. Fare for fukt i konstruksjon. Tettedetaljer bør fornyes.

TG2 vurderes grunnet ingen synlig slukmansjett under klemring og ikke tilstrekkelig tettedetaljer rundt rørgjennomføringer.
