# Tilstandsrapport

Kjedehus

Månaveien 12, 3660 RJUKAN

Rapportdato: 03.02.2026

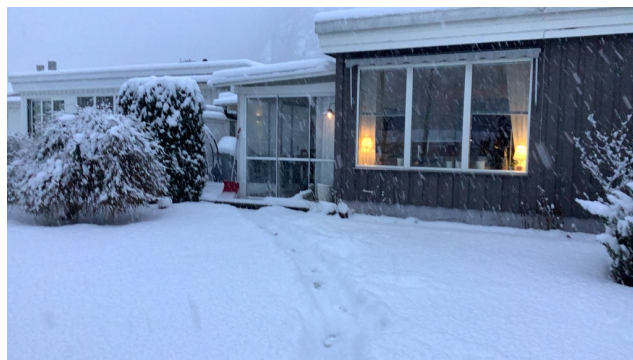
Det er store snømengder på tak

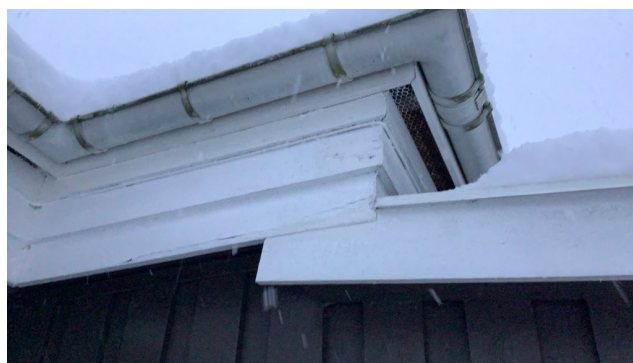
Det bør utbedres skader på eldre nedløp etter frostsprengning, og det bør etableres tilfredsstillende bortledning av vann fra taknedløp ved grunnmur.

Manglende tiltak kan føre til vann- og fuktskader på grunnmur og omkringliggende konstruksjoner.

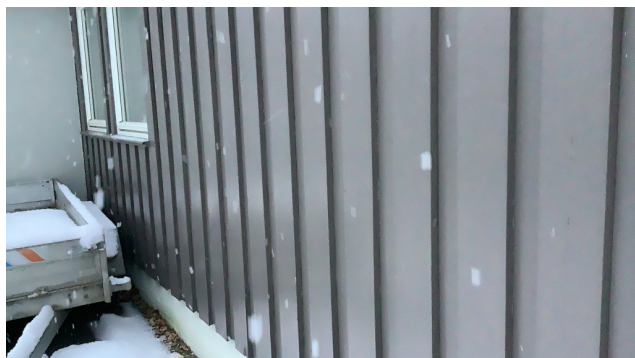
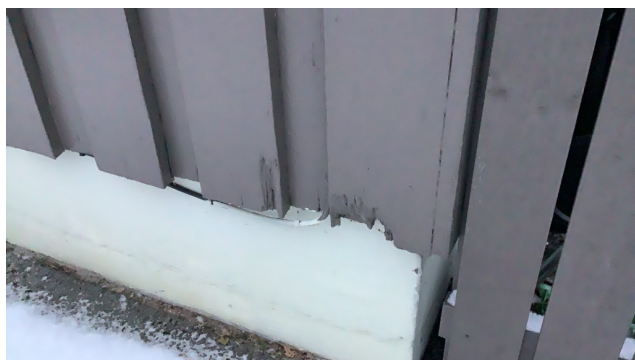
- Det er påvist spredte råteskader i bordkledningen.

- Råteskadet trekledning må skiftes ut.

Råteskadet bordkledning bør skiftes ut for å hindre videre forringelse av veggkonstruksjonen og redusere risiko for fuktskader og soppdannelse.

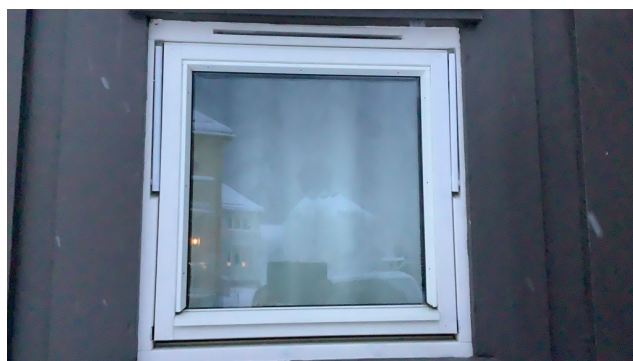
- Det er påvist avvik rundt innsettingsdetaljer.

Det bør etableres tilstrekkelig helning på vannbrettene for å sikre god avrenning og hindre fuktinntrengning i konstruksjonen.

Dersom tiltak ikke utføres, øker risikoen for fuktskader i tilstøtende bygningsdeler.

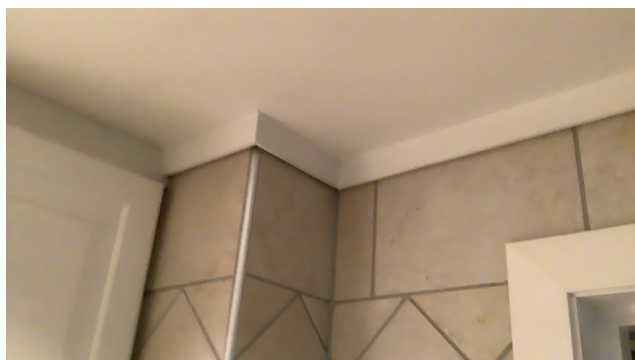
- Det er påvist at høydeforskjell fra topp slukrist til gulv/synlig topp membran ved dørterskel er mindre enn 25 mm.
- Det er påvist avvik i fallforhold til sluk i forhold til krav i forskrift på byggetidspunktet.
- Det er påvist avvik på varmekilde.
- Overflaten har omfattende skader.

Det er observert manglende flisarbeid under skap på vegg. Dersom det kommer vann utover på gulvet, medfører dette økt risiko for lekkasje. Det har ikke vært mulig å vurdere smøremembranens funksjon i dette området.

Det bør utføres flisarbeid under skapet for å sikre at hele gulvflaten er beskyttet mot fukt.

Manglende flisarbeid og usikkerhet rundt membranens funksjon i dette området medfører økt risiko for vannlekkasje og fuktskader i konstruksjonen dersom det oppstår vannutslipp på gulvet.

Regulator for varmestyring bør skiftes for å sikre korrekt og trygg drift av varmekablene. Manglende utskifting kan føre til redusert funksjon eller feil på varmekilden.

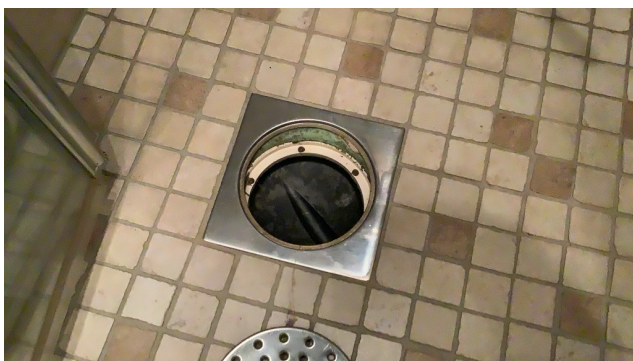
Hjelpesluk i dusjnisje

Hyppig renhold av hjelpesluket er nødvendig for å unngå tilstopping og redusere risiko for vannskader.

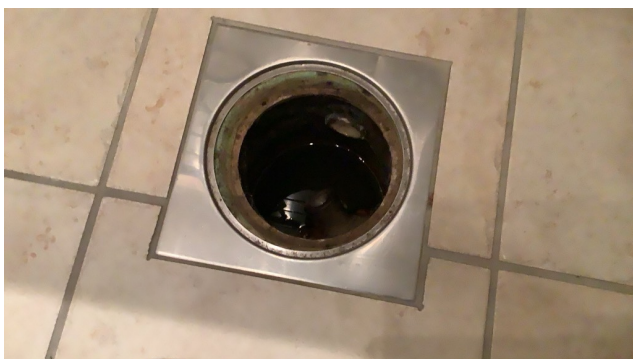
- Eldre sluk av støpejern er ofte utsatt for rust som kan medføre lekkasjer. Eventuelle lekkasjer kan medføre fuktskader på tiliggende konstruksjoner.

Hovedsluk

Mangelfull utførelse og alder på slukløsningen medfører økt risiko for lekkasjer og fuktskader i konstruksjonen.

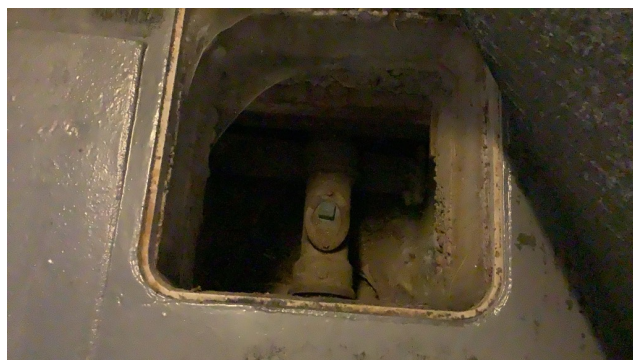
Det er avløpsrør av støpejern.

- I forbindelse med oppgradering av våtrom vil det være naturlig med utskiftning av rør.
- Tidspunkt for utskiftning av avløpsrør nærmer seg.
- Eldre avløpsrør har blant annet større sannsynlighet for lekkasjer, noe som kan føre til omfattende og kostbare vannskader i boliger.

Det er ikke behov for umiddelbare utbedringstiltak siden anlegget fungerer i dag, men ut ifra alder kan skader plutselig oppstå på eldre anlegg. Da over halvparten av forventet brukstid er oppbrukt, kan det plutselig oppstå svekkelser som kan føre til lekkasjer.

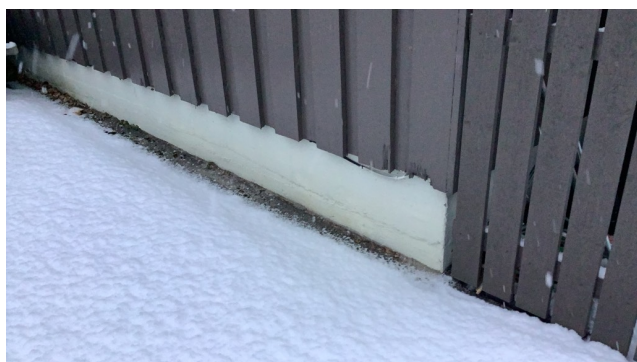
- Det mangler, eller på grunn av alder er det sannsynlig at det mangler, utvendig fuktsikring av grunnmuren ved kjeller/underetasje.
- Mer enn halvparten av forventet levetid på drenering er overskredet.

- Fuktsikring av muren må etableres inkl. klemlist.
- Andre tiltak:
- Tiltak for redrenering rundt boligen kan ikke utelukkes.

Det bør også vurderes å etablere eller forbedre utvendig drenering og fuktsikring rundt boligen for å redusere risikoen for inntrenging av fukt i konstruksjonen.

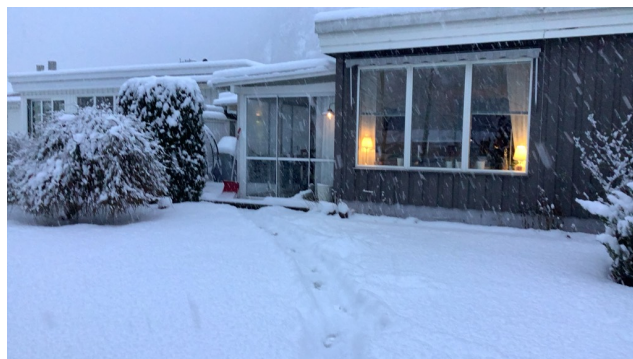
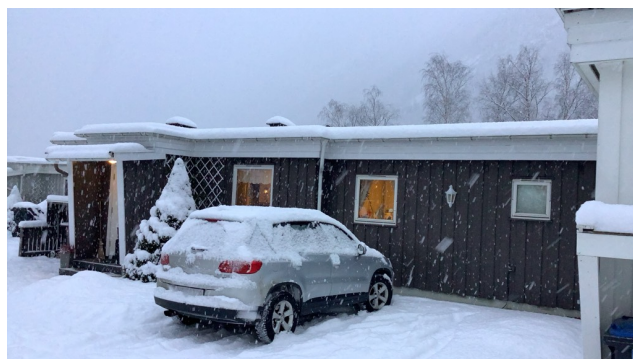
Terrenget er arrondert rundt bolig med beplantning og gress.

Det bør foretas nærmere undersøkelser av terrenget når snøen er borte, for å avdekke eventuelle forhold som kan medføre risiko for vanninntrenging eller andre skader på bygningskonstruksjonen.

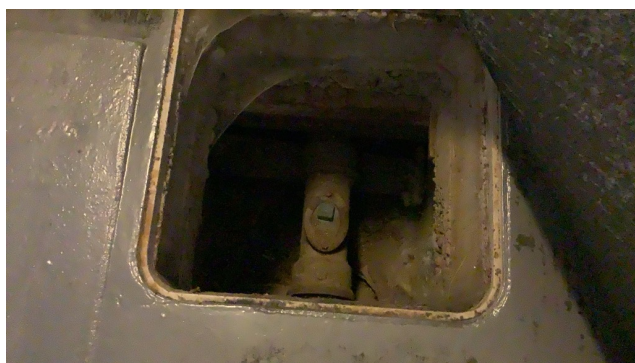
Utvendige avløpsrør er av støpejern og er fra 1956 innvendig i boligen, og fra 2006 fra grunnmur og ut til kommunal ledning. Det er offentlig avløp via private stikkledninger.

Det bør gjennomføres en kontroll av vann- og avløpsledningene fra 1956, da mer enn halvparten av forventet brukstid er passert. Konsekvensen av å ikke utbedre eller følge opp dette er økt risiko for lekkasjer, rørbrudd og driftsstans, noe som kan medføre kostbare reparasjoner og følgeskader på bygningsmassen.
