# Tilstandsrapport

Leilighet

Ørnahaugen 43, 5144 FYLLINGSDALEN

Befaringsdato: 01.07.2025

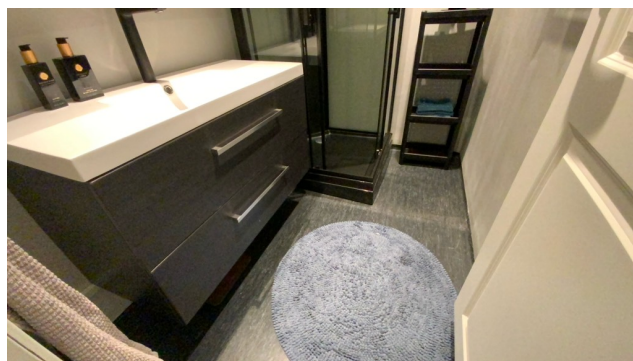
### TG 3 Generell

Badet er innredet med dusjkabinett, servant og møbler.  
Belegg på gulv, tapet på vegger, platet og malt himling.  
Mekanisk avtrekk.

- Våtrommet må oppgraderes for å tåle normal bruk etter dagens krav.
- Gulvbelegg er mest sannsynlig fra byggeår.  
Sluken er ikke sett.

Badet må pusses opp for å tilfredsstille dagens krav til våtrom. Normal levetid for gulvbelegg er oppbrukt.

**Kostnadsestimat: 100 000 - 300 000**

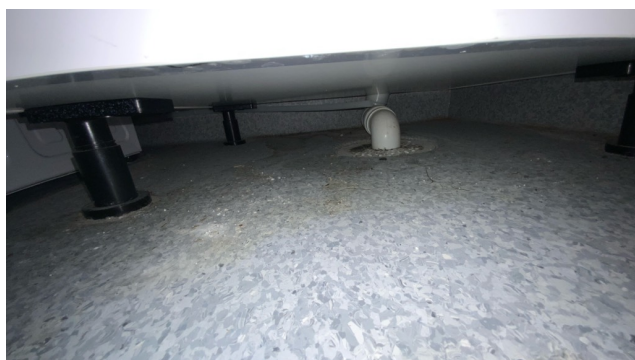
### ! TG 1 Sluk, membran og tettesjikt

Membran på gulvet er våtromsbelegg, som er klemt til sluken.
