# Tilstandsrapport

Enebolig

Jørnstuvegen 22, 2067 JESSHEIM

Befaringsdato: 01.05.2025

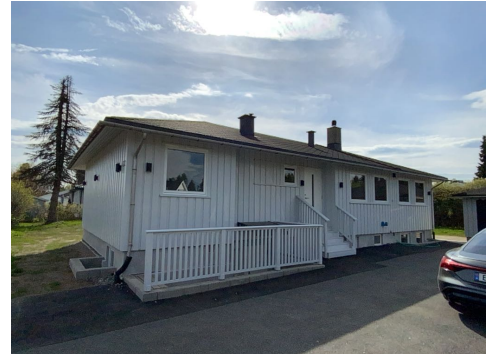
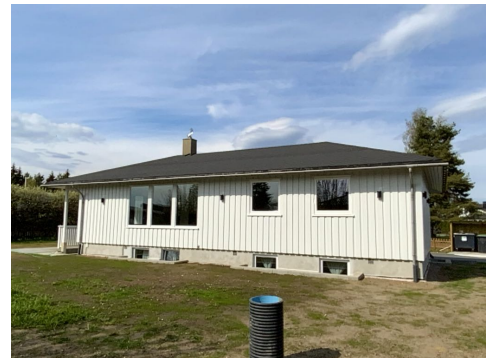
Besiktigelse av taktekke.

Pappshingel fra ukjent årstall. Taktekking anses å ha sin tiltenkte funksjon uten negative avvik utfra alder tatt i betraktning. Taktekket ble besiktiget fra bakkeplan. Siden taket (takkonstruksjon, taktekking og skorstein) kun er observert fra bakkenivå, er vurderingen begrenset av dette. Det er ikke sikkerhetsmessig forsvarlig å bevege seg ut på taket eller observere fra stige. Selv om det ikke er avdekket skader under befaringen, betyr ikke dette at det ikke foreligger skader som en besiktigelse på taket kan avdekke. Vær oppmerksom på denne risikoen. En undersøkelse av taket kan utføres av en fagperson under tilstrekkelige sikkerhetsforhold.

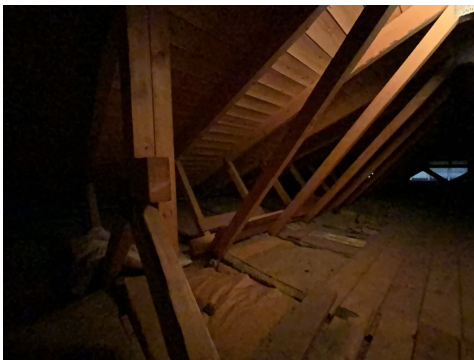
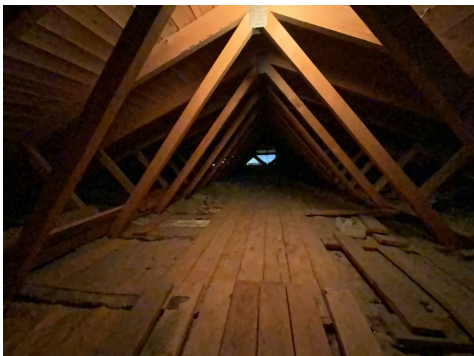
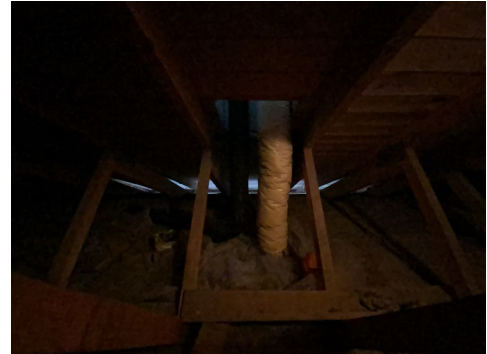
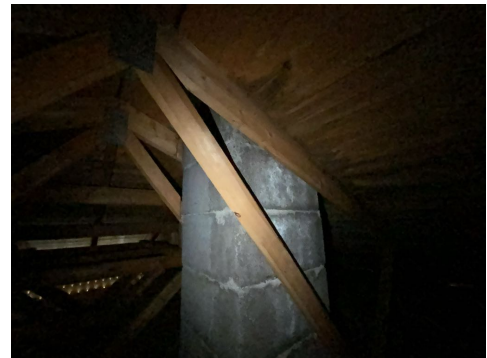
- Det er fra loft/kryploft påvist indikasjoner på at det er punktering av dampspærre, som medfører svekket effekt av dampspærrefunksjonen.
- Det er påvist avvik rundt gjennomføringer i takflaten.
- Undertaket er misfarget.

Kontroll rundt rørgjennomføringer.

Kontroll rundt pipeløp.

- Det bør gjøres lokale tiltak.
- Andre tiltak:

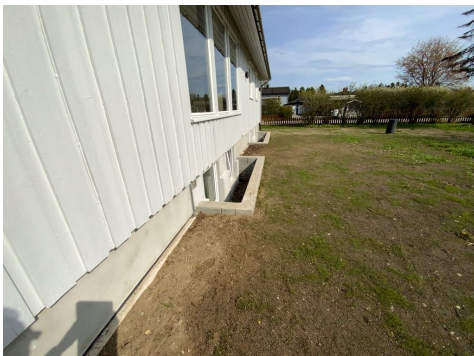
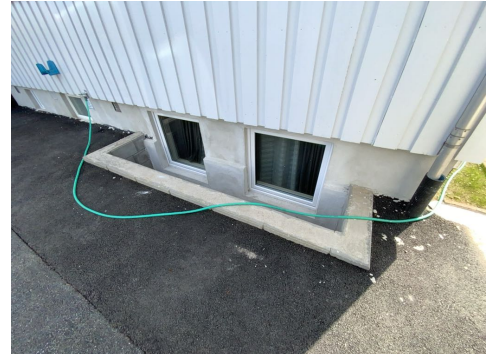
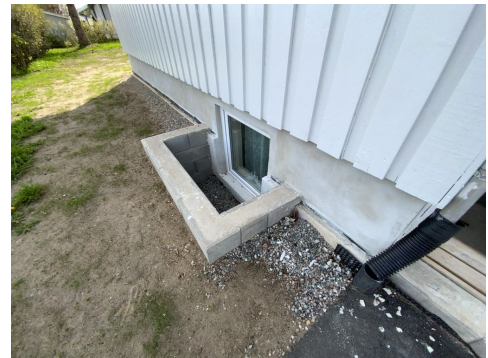
Rekkverk på lyskasser bør opparbeides.

Opparbeidelse av rekkverk tilfaller ny eier.

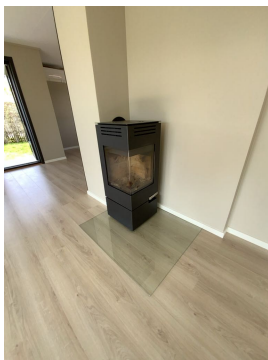
Nyere peisovn i stue med pipeløp fra byggeår. Pipeløp er formelt ikke vurdert og det forutsettes at de branntekniske krav er kontrollert og godkjent av det stedlige brann og feievesen. Ildsted ble ikke funksjonstestet av undertegnende men det ble ikke opplyst om negative avvik på befaringsdagen.

Besiktigelse av ildsted.

- Tidspunkt for piperehabilitering nærmer seg.

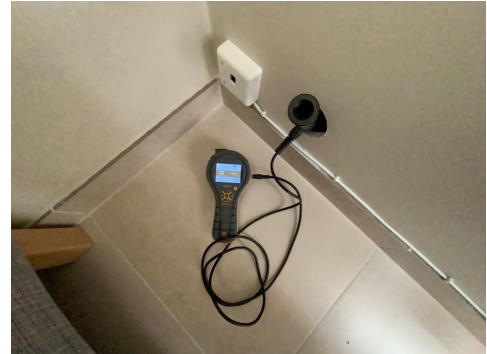
Rom under terreng: Gulvet er av betong. Veggene har plater. Hulltaking er foretatt uten å påvise unormale forhold. Hulltaking er foretatt ved/i Stue/kjøkken.

Utført hulltaking på rom under terreng.

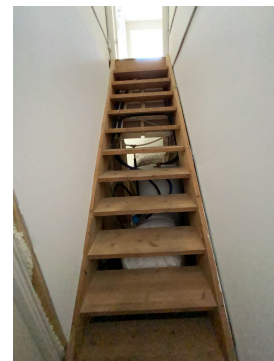
Tretrapp fra byggeår. Trapp fremstår med synlige avvik og elde dog tiltenkt funksjon.

Besiktigelse av trapp.

- Åpninger er såpass store at det ut ifra sikkerhetsmessige forhold anbefales å lage mindre åpninger.
- Håndløper bør monteres, men det var ikke krav på byggetidspunktet.
- Trappen står foran en god del vedlikehold.

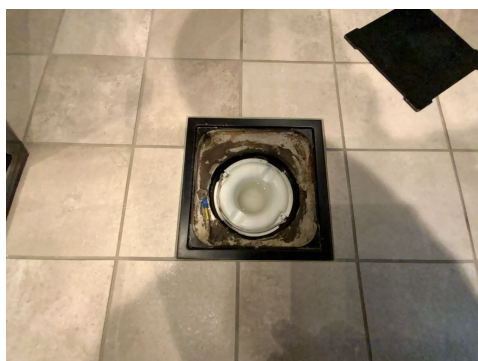
Det er plastsluk og smøremembran med dokumentert utførelse.

Kontroll av sluk.

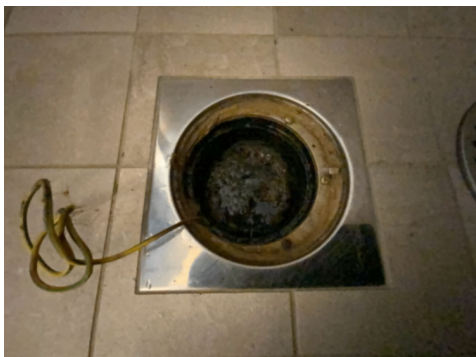
Kontroll av sluk.

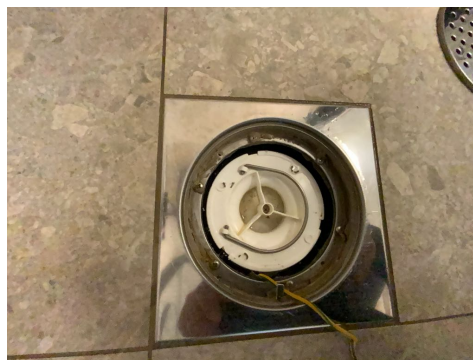
Det er plastsluk og smøremembran med dokumentert utførelse.

Kontroll av sluk.

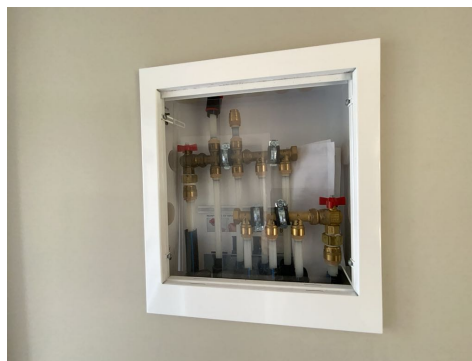
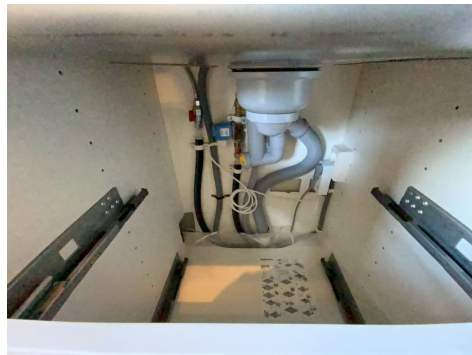
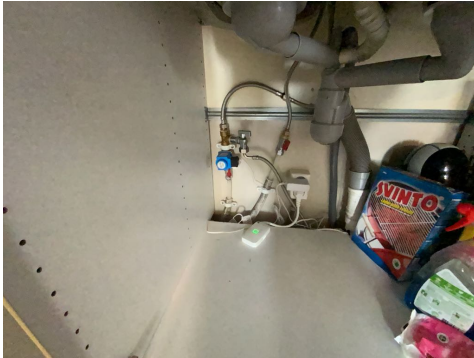
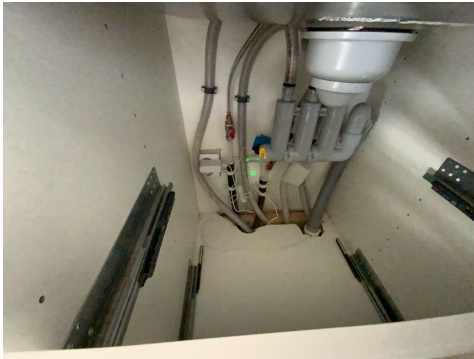
Vannrør fra 2024 av materialtype pex og kobber. Fordelerskap i entré og på bad. Waterguard i benkeskap på kjøkken for god sikring av lekkasjevann.

Besiktigelse av røropplegg.

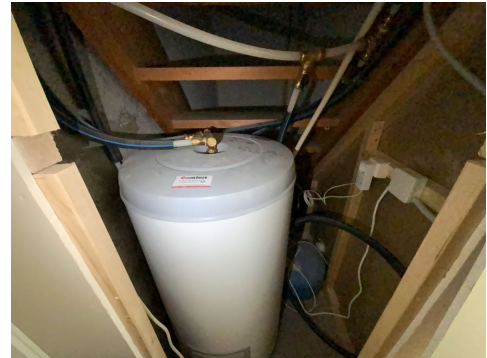
Varmtvannsbereider ca. 200 L og 120 L fra 2024 plassert under trapp i kjeller. Normalt vil fabrikkår indikere tilstanden og samtidig forventet levetid ut fra en gjennomsnittsbetraktning.

Besiktigelse av bereder.

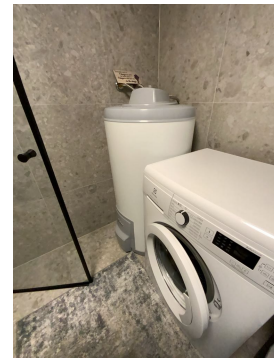
Varmtvannsbereider ca. 200 L fra 2024 plassert på bad i kjeller. Normalt vil fabrikkår indikere tilstanden og samtidig forventet levetid ut fra en gjennomsnittsbetraktning.

Besiktigelse av bereder.

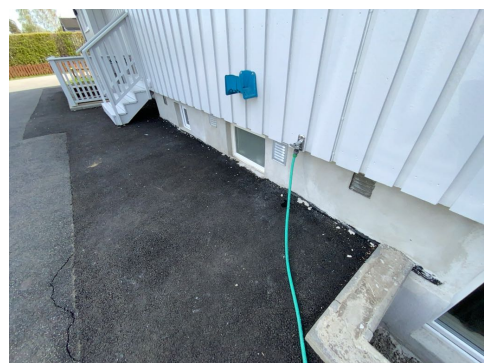
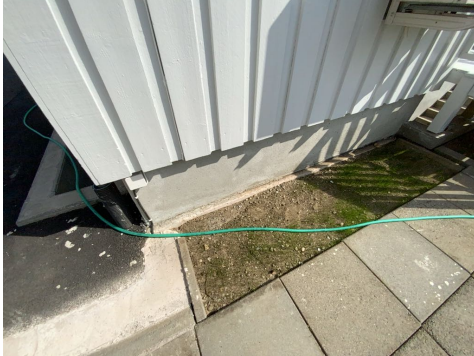
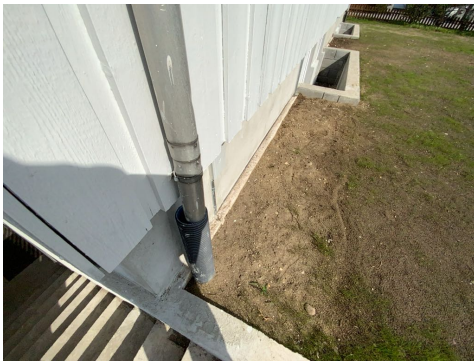
Grunnet skjult i byggegrunn er materialvalg ikke mulig å konstatere. Drenering ble kontrollert fra bakkeplan der det ukjent for undertegnende vdr. dreneringens tilstand videre under grunn. Synlig fuktsikring på kontrollstedene.

Kontroll av drenering/fuktsikring.
