# Tilstandsrapport

📍 Kirkegaten 33 A, 4400 FLEKKEFJORD

# gnr. 203, bnr. 52

Rapportdato: 06.05.2024

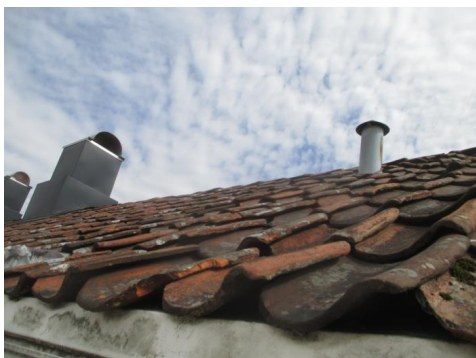
Deler av taktekingen

- Overvåk tilstanden jevnlig. For å få tilstandsgrad 0 eller 1 må tekkingen skiftes ut, men tidspunktet for når dette er nødvendig er vanskelig å si noe om.

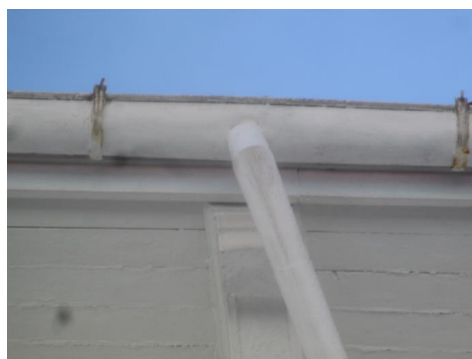
- Det mangler snøfangere på hele eller deler av taket, men det var ikke krav om dette på byggemeldingstidspunktet.
- Mer enn halvparten av forventet brukstid er passert på renner/nedløp/beslag.
- Det er rust på innfestingen av takrenner/nedløp.

Noe rust på rennekroker.

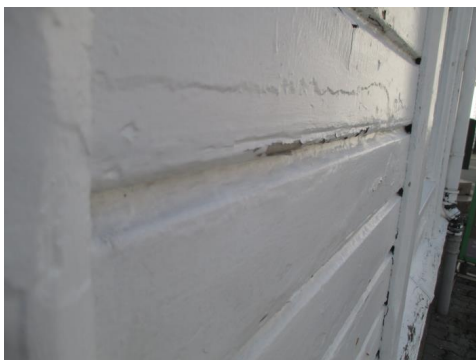
- Det er ingen eller liten lufting i nedre kant av kledning mot grunnmur.
- Det er påvist spredte råteskader i bordkledningen.

Eldre kledning bærer noe preg av slitasje og elde.

- Råteskadet trekledning må skiftes ut.
- Lokal utbedring må utføres.
- Det bør foretas tiltak for å bedre lufting av kledningen.

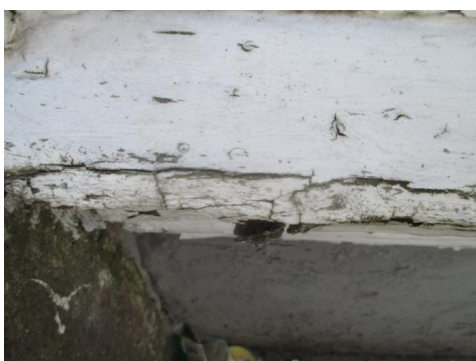
Noe råteskader på bunnstokk for kledning.

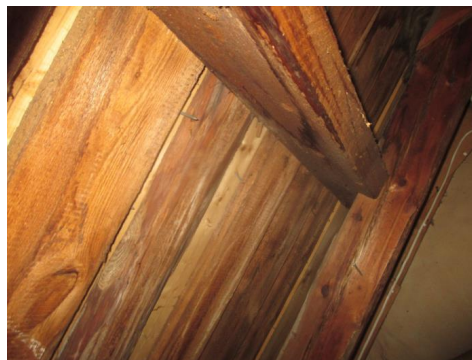
- Det er begrenset/dårlig ventilering av takkonstruksjonen.
- Det er påvist avvik rundt gjennomføringer i takflaten.
- Undertaket er misfarget.

Lufting av takkonstruksjonen var ikke vanlig i denne byggeperioden. Er noe misfarging på undertaket og noen skjevheter i takkonstruksjonen. Eldre lekkasje i rundt takgjennomføring i leilighet nummer 4.

Deler av takkonstruksjonen.

- Lufting/ventilering bør forbedres.
- Det er ikke behov for utbedringstiltak.

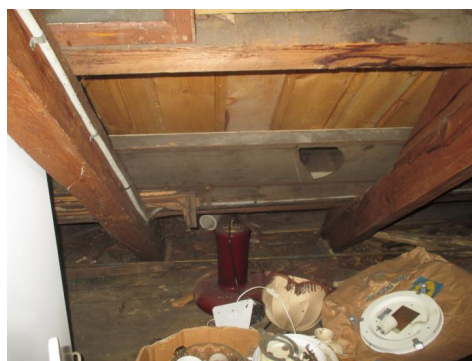
Noe bord på undertaket er blitt skiftet ut.

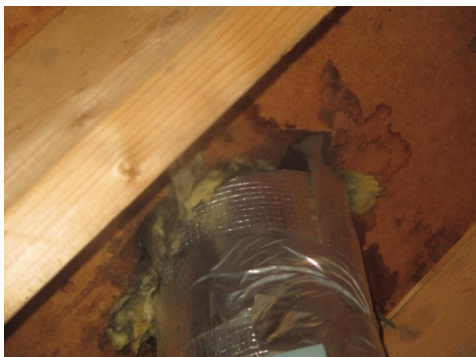
Har vært en lekkasje i rundt takgjennomføring over leilighet nummer 4.

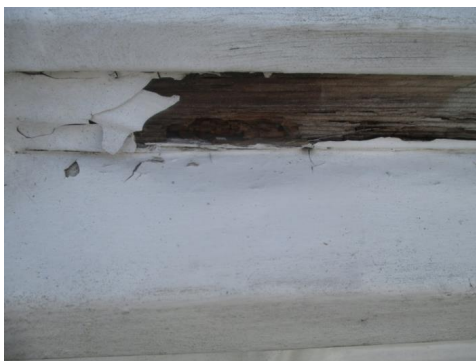
Utvendig skade på karm i ene større vindu til forretningslokale.

- Det er påvist vinduer med fukt/råteskader.

Råteskader i karm.

- Vinduer med råteskader må erstattes med nye.

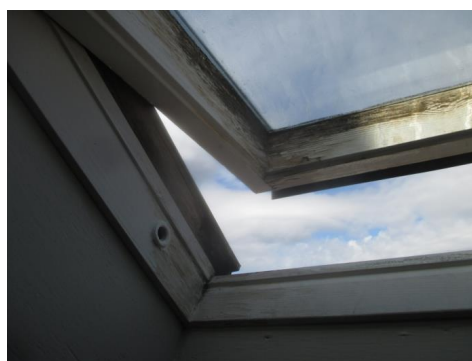
- Det er påvist noen glassruter som er punktert eller sprukne.
- Karmene i vinduer er slitte og det er sprekker i treverket.

Eldre slitte takvinduer i leilighet 5.

- Vinduer med punkterte/sprukne glass må påregnes skiftes ut, enten hele vinduet eller kun selve glassene.
- Det må påregnes noe vedlikehold og at enkelte vinduer må skiftes ut.

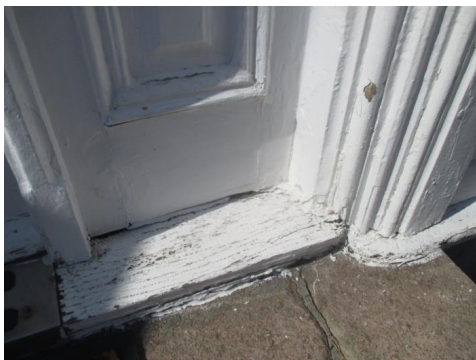
- Det er påvist utetthet/åpning mellom dørblad og dørkarm. Dvs. at kaldtrekk kan oppstå.
- Karmene i dører er værslitte utvendig og det er sprekker i treverket.

En del slitasje/skader på karm og ramme.

- Det må foretas lokal utbedring.
- Dører må justeres.

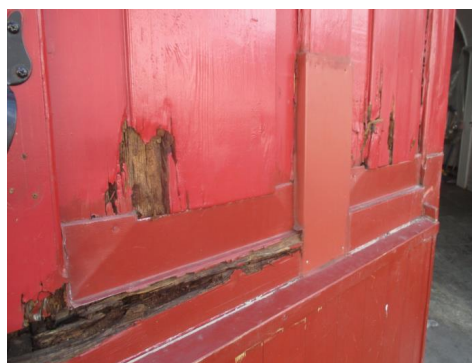
- Det er påvist dør(er) med fukt/råteskader.

Port har fått en del råteskader.

- Lokal utbedring/utskifting av fukt/råteskadet treverk.

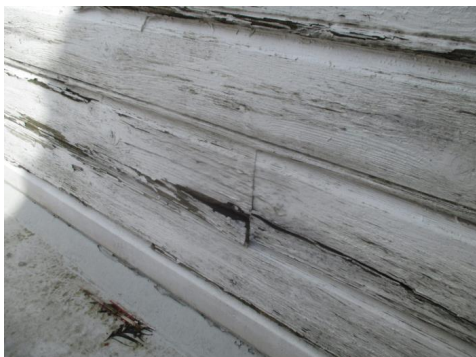
- Det er påvist fukt/råteskader i konstruksjonen.
- Rekkverket er for lavt i forhold til dagens krav til rekkverkshøyder.
- Glassfibertekking er sårbar for bevegelser i konstruksjonene, som resulterer i rissdannelser og utettheter.

Større råteskader i rekkverk i mot gate i leilighet nummer 1. Eldre glassfibertekking som ligger over innredet rom og portrom

Råteskader på rekkverk i mot gate.

- Råteskadet trekledning må skiftes ut.
- Det er ikke krav om utbedring av rekkverkshøyde opp til dagens forskriftskrav.

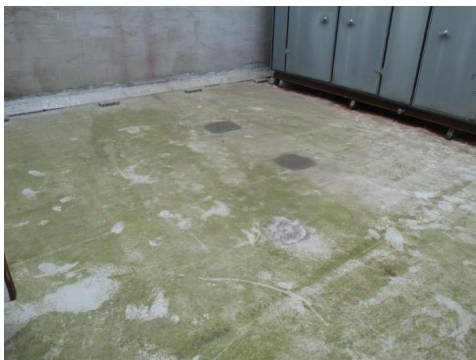
Glassfiberdekke/tekkning.

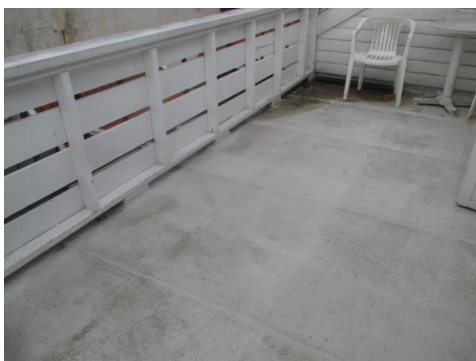
- Rekkverket er for lavt i forhold til dagens krav til rekkverkshøyder.
- Glassfibertekking er sårbar for bevegelser i konstruksjonene, som resulterer i rissdannelser og utettheter.

Deler av terrasse ut i fra loftet.

Normalt vedlikehold må beregnes på denne terrasse.

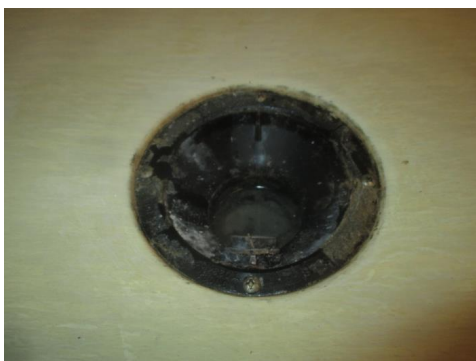
Sluk i dusjhjørne.

- Installering av tett dusjkabinett anbefales.
- Overvåk tilstanden jevnlig. For å få tilstandsgrad 0 eller 1 må tettesjiktet skiftes ut, men tidspunktet for når dette er nødvendig er vanskelig å si noe om.

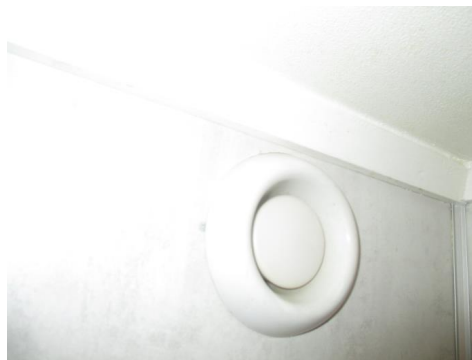
Ventil i veggen.

- Elektrisk avtrekksvifte bør monteres for å lukke avviket.

- Det bør etableres tilluft til våtrommet.

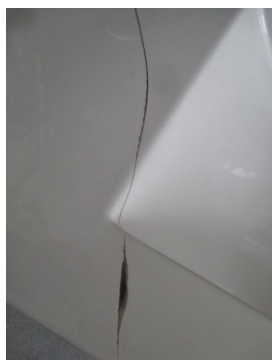
- Det er påvist riss/sprekker i utstyr på våtrommet.

Større sprekk i servant.

Sprekk i servant.

- Påviste skader må utbedres.

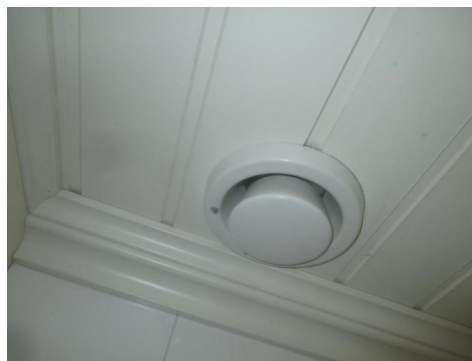
Avtrekk i himling.

- Det må foretas tiltak for å lukke avviket.
- Det bør etableres tilluft til våtrommet.

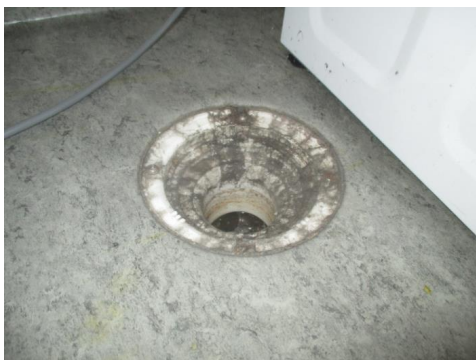
Sluk ved vaskemaskin.

- Installering av tett dusjkabinett anbefales.
- Overvåk tilstanden jevnlig. For å få tilstandsgrad 0 eller 1 må tettesjiktet skiftes ut, men tidspunktet for når dette er nødvendig er vanskelig å si noe om.

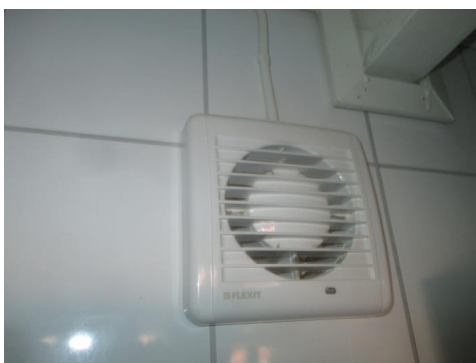
- Våtrommet mangler tilluftsventilering, f.eks. spalte/ventil ved dør.
- Det er avvik:

Elektrisk styrt vifte i veggen.

- Det må foretas tiltak for å lukke avviket.
- Det bør etableres tilfredsstillende tilluft til våtrom f.eks. luftespalte ved dør e.l.
- Tiltak:

Kanal i fra vifte må føres ut av bygget.

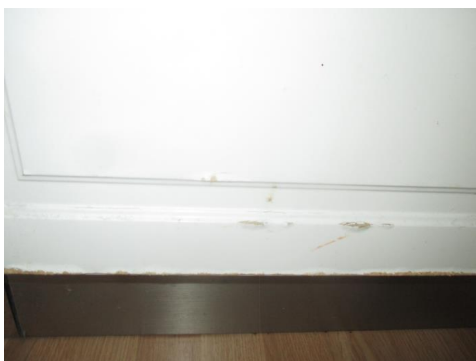
Noe skader på ene front.

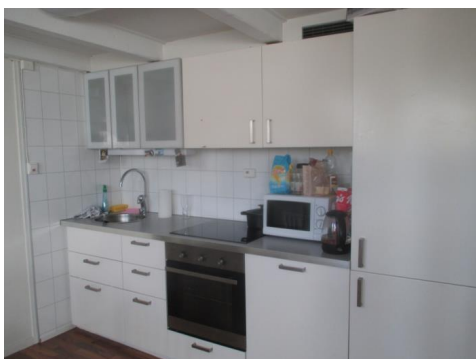
Deler av innredningen med en mindre skade på ene fronten.

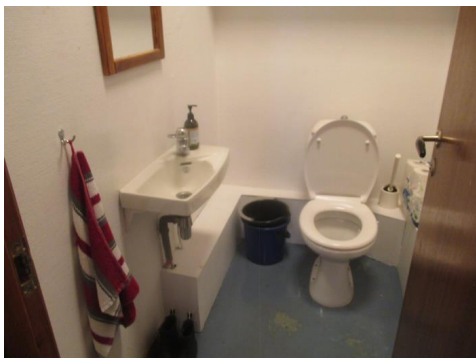
Deler av toalettrom.

- Mekanisk avtrekk bør etableres på toalettrom.

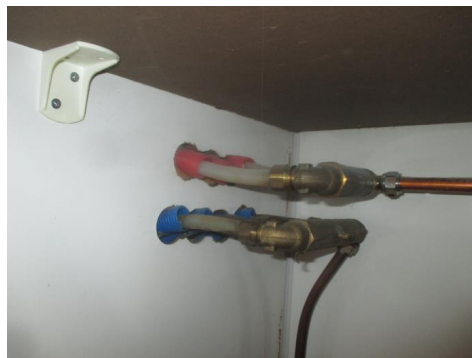
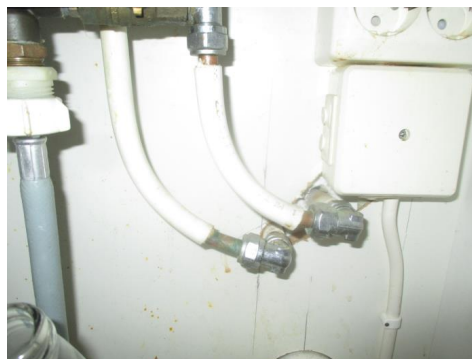
Noe kobberør.

Kobberrør med plastkappe.

- Det er ikke behov for utbedringstiltak siden anlegget fungerer i dag, men ut ifra alder kan skader plutselig oppstå på eldre anlegg.
- I forbindelse med oppgradering av våtrom vil det være naturlig med utskiftning av rør.

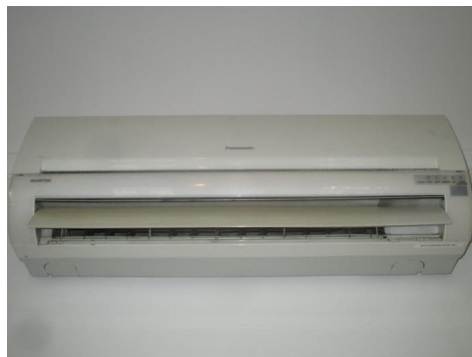
Noe eldre varmepumpe.

- Det er ikke behov for utbedringstiltak siden varmesentralen fungerer i dag, men ut ifra alder kan skader plutselig oppstå på eldre anlegg.

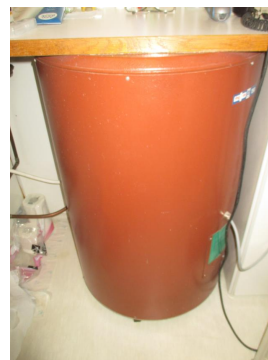
Eldre bereder i leilighet nr:4

- Det er ikke behov for utbedringstiltak siden tanken fungerer i dag, men ut ifra alder kan skader plutselig oppstå på eldre tanker.
- Det bør etableres tilfredsstillende el-tilkobling etter gjeldende forskrift.
