# Tilstandsrapport

Kirkegaten 33 A, 4400 FLEKKEFJORD

FLEKKEFJORD kommune

gnr. 203, bnr. 52

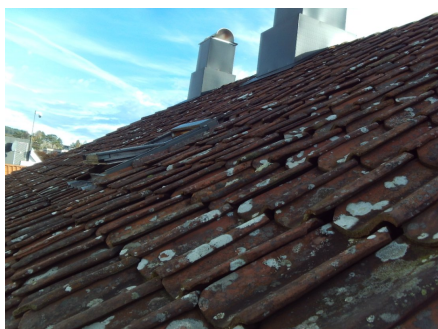
Gamle teglstein.

- Overvåk tilstanden jevnlig. For å få tilstandsgrad 0 eller 1 må tekkingen skiftes ut, men tidspunktet for når dette er nødvendig er vanskelig å si noe om.
- Når taktekking og undertak begynner å bli gamle, øker risikoen for lekkasjer, noe som kan føre til omfattende og kostbare reparasjoner av underliggende konstruksjoner dersom en ikke foretar tiltak på konstruksjonene før dette oppstår.

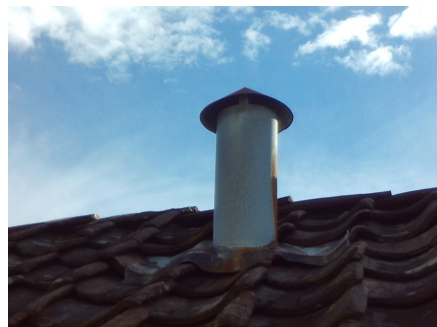
Eldre slitt luftehatt.

- Lokal utbedring må utføres.
  - Det er ikke krav om utbedring av snøfangere opp til dagens krav.
  - Overvåk tilstanden jevnlig. For å få tilstandsgrad 0 eller 1 må beslag/renner/nedløp skiftes ut, men tidspunktet for når dette er nødvendig er vanskelig å si noe om.
- Luftehatt er slitt og bør skiftes ut.

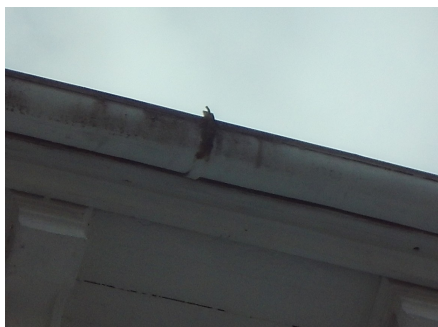
- Det mangler snøfangere på hele eller deler av taket, men det var ikke krav om dette på byggemeldingstidspunktet.
- Mer enn halvparten av forventet brukstid er passert på renner/nedløp/beslag.
- Det er rust på innfestingen av takrenner/nedløp.

Eldre renner av stål med noe rust på rennekroker.

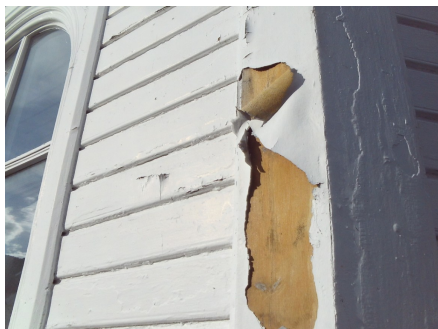
- Det er ingen eller liten lufting i nedre kant av kledning mot grunnmur.
- Det er påvist spredte råteskader i bordkledningen.

Maling har løsnet i fra underlaget flere plasser

- Uten tilstrekkelig lufting bak bordkledningen kan fuktighet som trenger inn bak bordene eller gjennom veggen innenfra ikke tørke opp. Dette skaper ideelle forhold for råtesopp og muggvekst.
- Råteskadet trekledning må skiftes ut.
- Råteskader i bordkledningen kan fortsette å utvikle seg både i tilliggende bordkledning og til bakenforliggende veggkonstruksjon, dersom en ikke foretar tiltak.

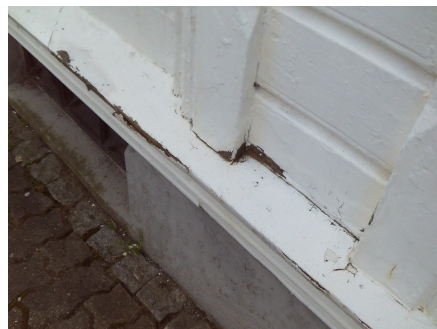
Ingen lufting bak kledningen.

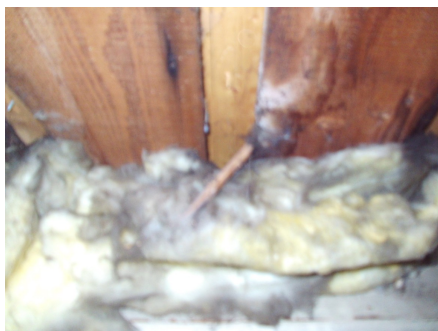
- Det er begrenset/dårlig ventilering av takkonstruksjonen.
- Det er påvist fuktskjolder/skader i takkonstruksjonen.
- Undertaket er misfarget.

Lufting av takkonstruksjonen var ikke vanlig i denne byggeperioden. Er noe misfarging på undertaket og noen skjevheter i takkonstruksjonen. Eldre lekkasje i rundt takgjennomføring i leilighet nummer 4.

Ingen lufting i mellom undertak og isolasjon.

- Lokal utbedring bør utføres.
- Lufting/ventilering bør forbedres.

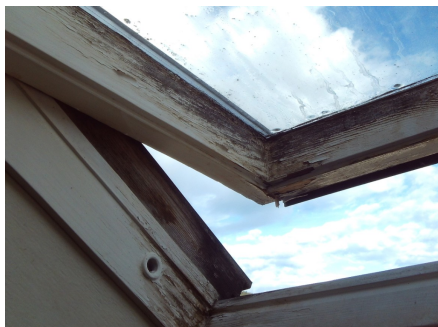
- Det er påvist vinduer med fukt/råteskader.

Større skader på takvindu på bad i leilighet 5.

- Vinduer med råteskader må erstattes med nye.

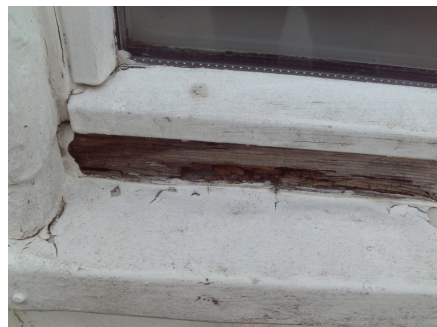
Råteskader i stort vindu i første etasje.

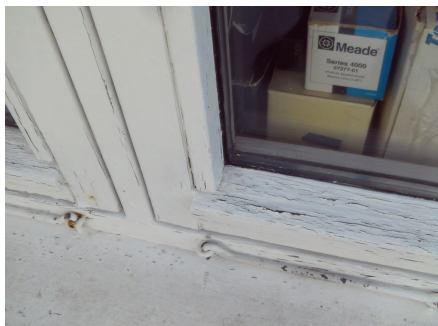
- Det er påvist noen glassruter som er punktert eller sprukne.
- Karmene i vinduer er slitte og det er sprekker i treverket.

Større slitasje på utvendig karm og ramme.

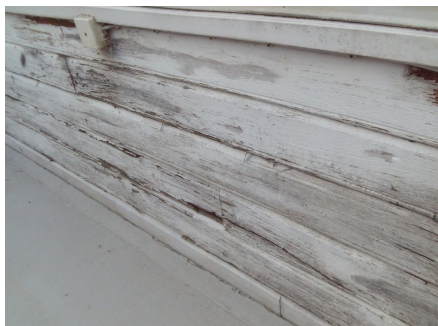
- Det er påvist fukt-/råteskader i konstruksjonen.
- Rekkverket er for lavt i forhold til dagens krav til rekkverkshøyder.
- Glassfibertekking er sårbar for bevegelser i konstruksjonene, som resulterer i rissdannelser og utettheter.

Større råteskader i rekkverk i mot gate i leilighet nummer 1. Eldre glassfibertekking som ligger over innredet rom og portrom

Større råteskader i rekkverk i leilighet nummer 1

- Det er ikke krav om utbedring av rekkverkshøyde opp til dagens forskriftskrav.
- Råteskadet trekledning må skiftes ut.
- Råteskadede konstruksjoner må skiftes ut.
- Ny tekking må legges.

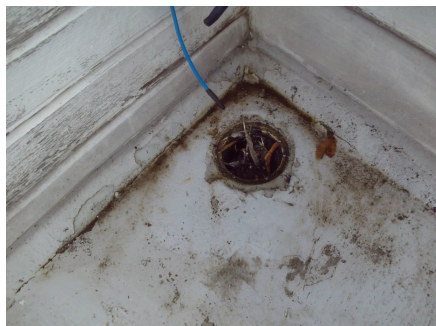
Sluk er høyeste punkt i leilighet nummer 1.

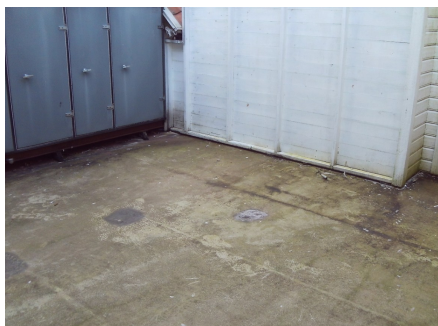
Slitt tekking av glassfiber.

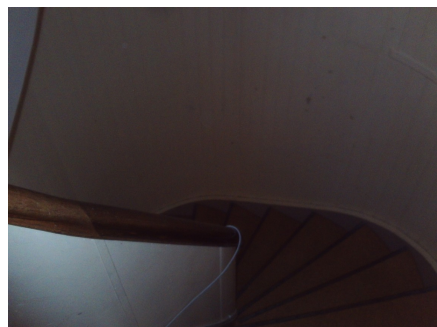
Mangler håndløper på deler av trappen.

- Håndløper bør monteres, men det var ikke krav på byggetidspunktet.

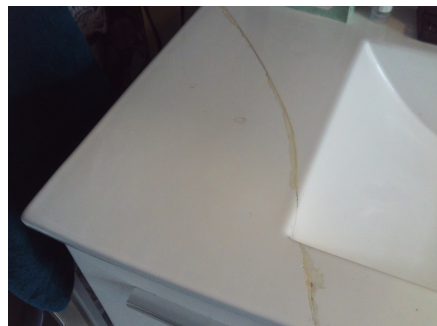
- Det er påvist riss/sprekker i utstyr på våtrommet.

Større sprekke i servant.

Sprekk i servant.

- Påviste skader må utbedres.

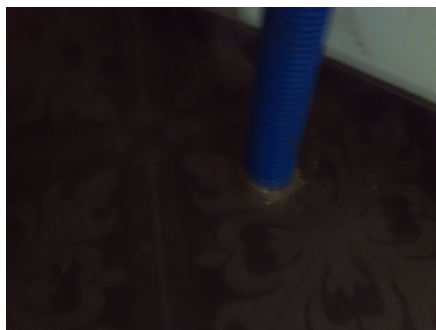
- Det er påvist mangelfull/feil utførelse rundt rørgjennomføringer e.l. som gir fare for fukt i konstruksjonen i våtsone.
- Mer enn halvparten av forventet brukstid er passert på membranløsningen.

Usikker rørgjennomføring i gulvet

- Overvåk konstruksjonen jevnlig. For å få tilstandsgrad 0 eller 1 må løsningen utbedres, men tidspunktet for når dette er nødvendig er vanskelig å si noe om.
- Løsningen/utførelsen rundt rørgjennomføringer gir fare for fukt inn i konstruksjoner.
- Konsekvensen er at det kan oppstå fuktskader i konstruksjonen bak overflatematerialet. Vann kan trenge inn gjennom utette rørgjennomføringer og forårsake fuktskader ved fuktilførsel gjennom enten bruksvann eller lekkasjevann.
- Det er viktig å merke seg at levetiden til en membran varierer basert på kvalitet, installasjon og bruk. Eldre membraner kan bli sprø og sprekke opp, noe som fører til at de mister sin vanntettende funksjon. Dette kan resultere i vannlekkasjer gjennom vegger og gulv og fuktskader.
