Tilstandsrapport

Boligbygg med flere boenheter

Kristins vei 31, 0669 OSLO

Oppdragsnr.: 18925-1685

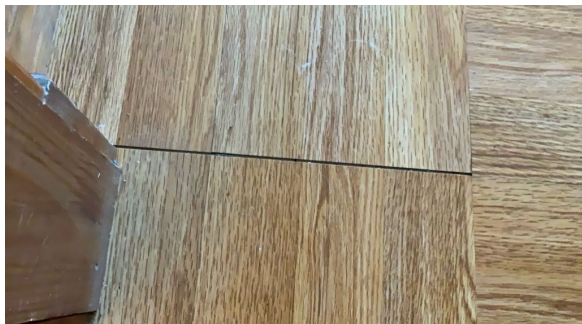
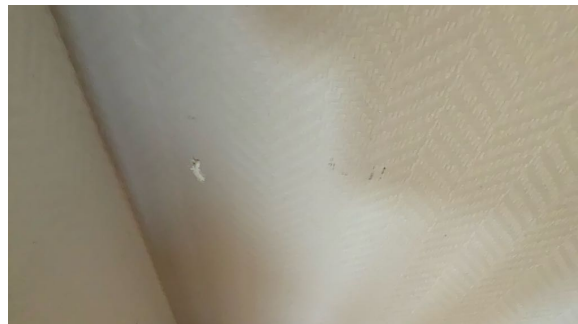
TG 2 Overflater

- Overflater har en del slitasjegrad utover det en kan forvente.

Med tanke på dagsens forventning av overflater anses disse som utgått med tanke på alder.

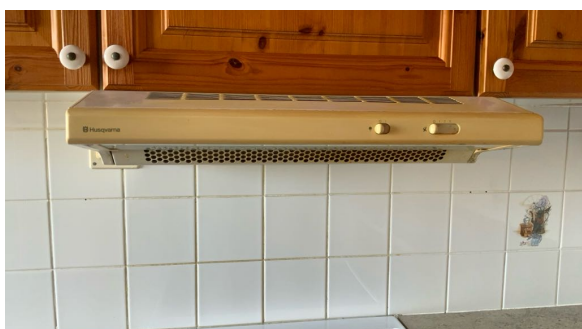
TG 2 Avtrekk

- Kjøkkenet har ventilator med omluft (kullfilter).

- Om mulig bør det etableres ventilasjons kanal ut i det fri fra ventilator.
