Tilstandsrapport

Boligbygg med flere boenheter

Kristins vei 31, 0669 OSLO

Oppdragsnr.: 18925-1685

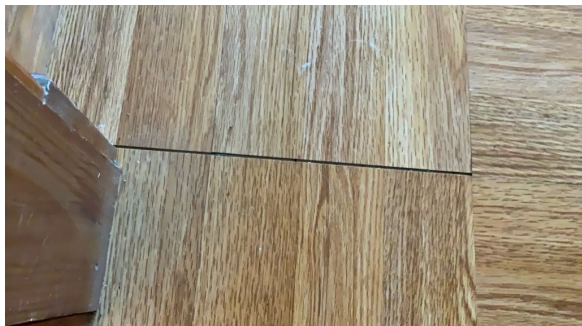
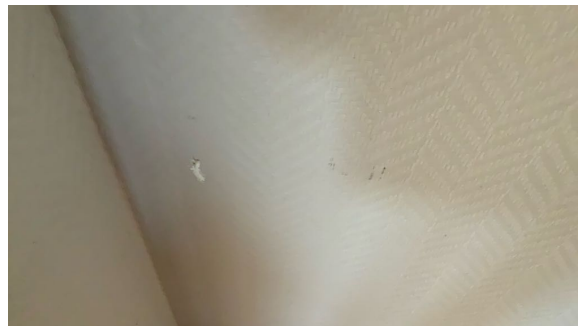
TG 2 Overflater

- Overflater har en del slitasjegrad utover det en kan forvente.

Med tanke på dagsens forventning av overflater anses disse som utgått med tanke på alder.

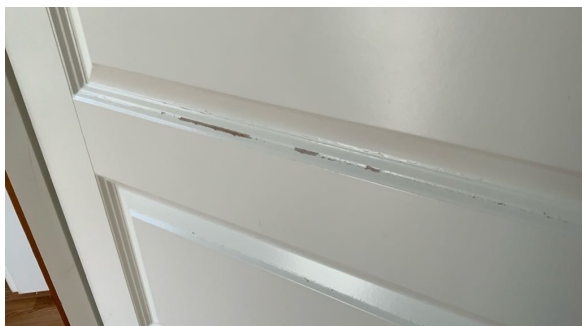
TG 2 Innvendige dører

- Enkelte av innvendige dører har en del slitasje.

Det er skade på maling for ett dørbblad til soverom.

- Lokal utbedring må påregnes.

Det er ingen konsekvens ut fra funksjon. For å lukke avviket må dørbblad skiftes eller sparkles og males.

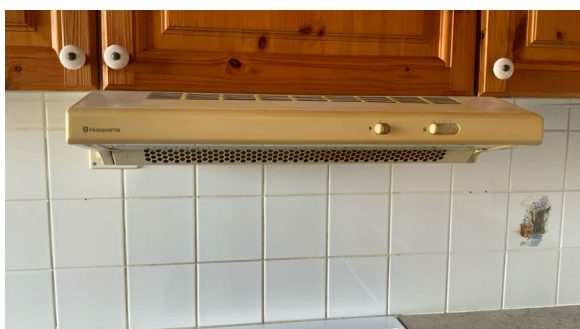
ⓘ TG 2 Avtrekk

- Kjøkkenet har ventilator med omluft (kullfilter).

- Om mulig bør det etableres ventilasjons kanal ut i det fri fra ventilator.

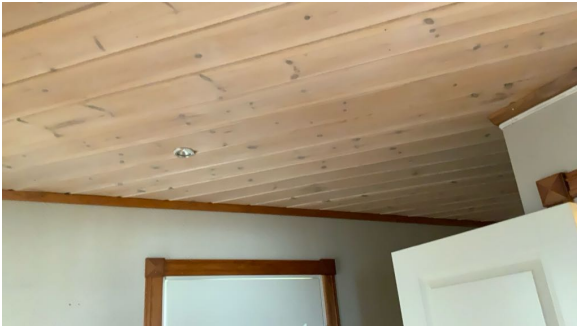
1. Er det mangler for brannslukningsutstyr i boligen iht. forskriftskrav på søknadstidspunktet, men minst Byggeforskrift 1985?
Nei
2. Er det skader på brannslukkingsutstyr eller er apparatet eldre enn 10 år?
Nei
3. Er det mangler på røykvarsler i boligen iht. forskriftskrav på søknadstidspunktet, men minst Byggeforskrift 1985?
Ja Det må monteres røykvarsler i entre og ikke bare på ett soverom.
4. Er det skader på røykvarslere?
Nei

Kostnadsestimat: Under 10 000
