Tilstandsrapport

📍 Vekten 29C, 2315 HAMAR

Oppdragsnr.: 20707-2495

Rekkehus - Byggeår: 1977

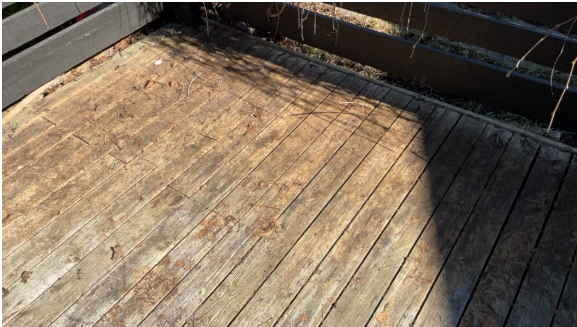
Slitasje på overflater.

- Lokal utbedring/utskiftning bør utføres.

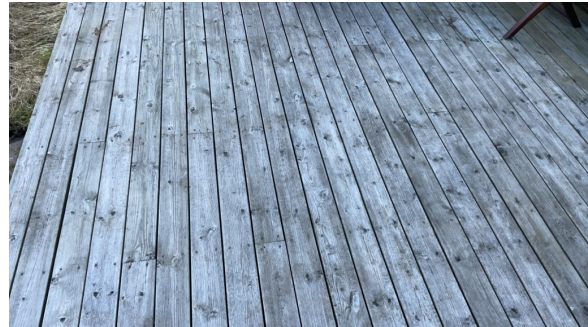
Slitasje på overflater.

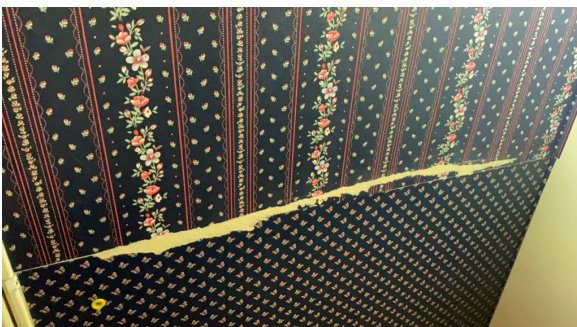
- Det er påvist skader på overflater.

Slitasje på overflater.

Bygningsdelen fungerer med dette avviket, men for å lukke avviket må det gjøres tiltak.

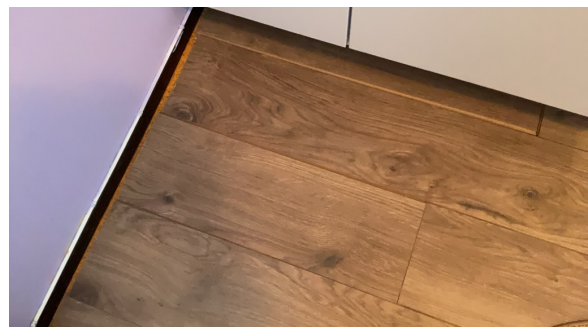
Ufagmessig utførelse på laminatgulv.

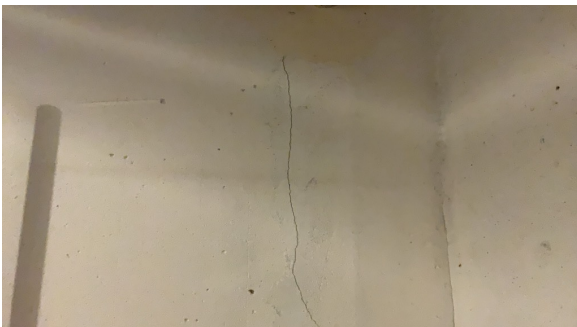
Sprekker i mur registrert. Overflater på vegger under terreng er av mur/betong, hulltaking er derfor ikke foretatt. Fukt er kontrollert på annen måte.

Sprekker i mur registrert.

Anbefaler å følge med videre utvikling.

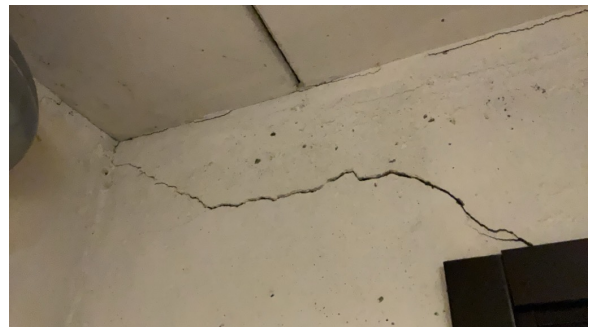
Sprekker i mur registrert.

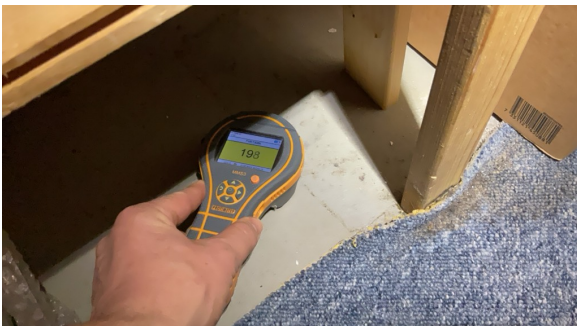
Ved enkle fuktsøk ble det ikke registrert unormale verdier ved befarng.

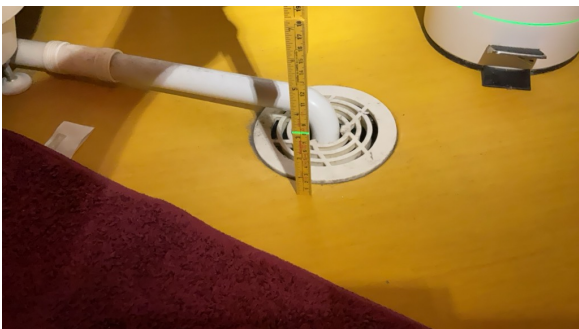
Målt fall til sluk: 30mm

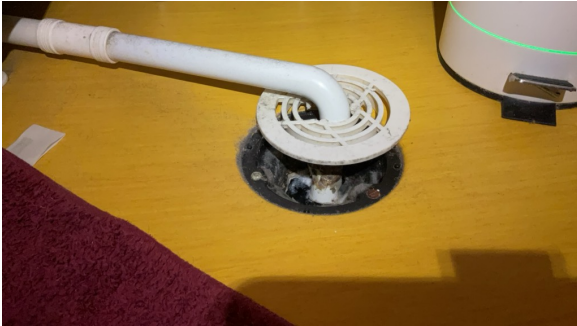
Kontroll av sluk.

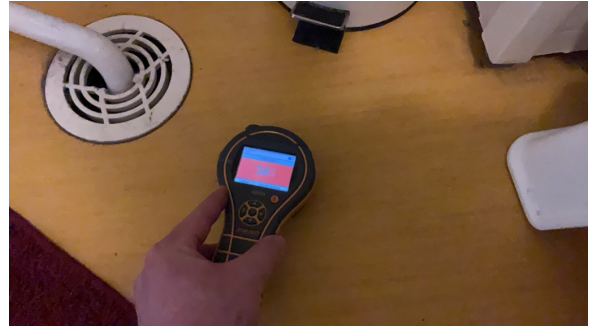
Med enkle fuktsøk ble det ikke registrert unormale verdier.

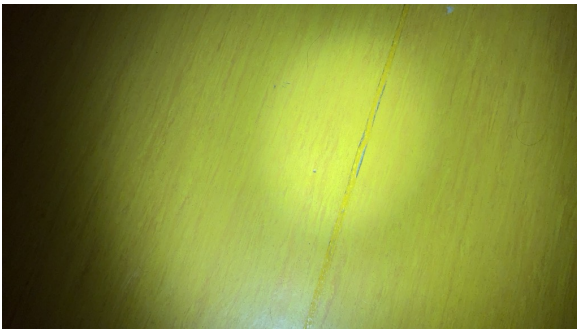
- Det er viktig å merke seg at levetiden til en membran varierer basert på kvalitet, installasjon og bruk. Eldre membraner kan bli sprø og sprekke opp, noe som fører til at de mister sin vanntettende funksjon. Dette kan resultere i vannlekkasjer gjennom vegger og gulv og fuktskader.
- Eldre sluk av plast er ofte utsatt for lekkasjer og særlig i overganger. Eventuelle lekkasjer kan medføre fuktskader på tilliggende konstruksjoner.

Membran har sprekk, våtrommet er utett.

Kostnadsestimat er vurdert ut fra full renovering av våtrommet.

Kostnadsestimat: 200 000 - 500 000

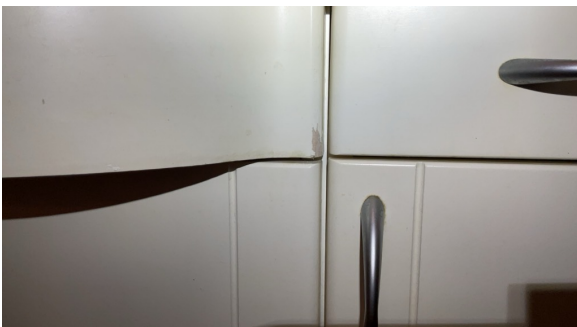
Sår/hakk på innredning.

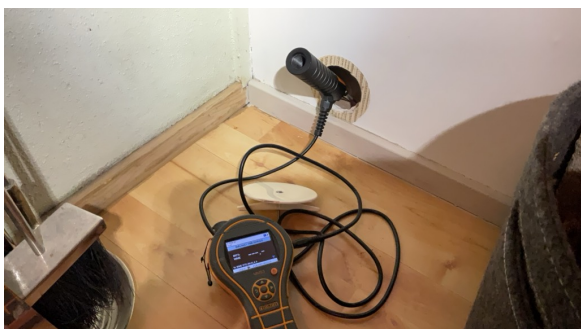
Hulltaking utført fra tilstøtende rom.

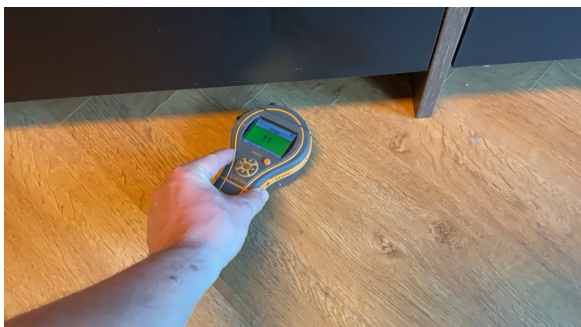
Med enkle fuktsøk ble det ikke registrert unormale verdier.

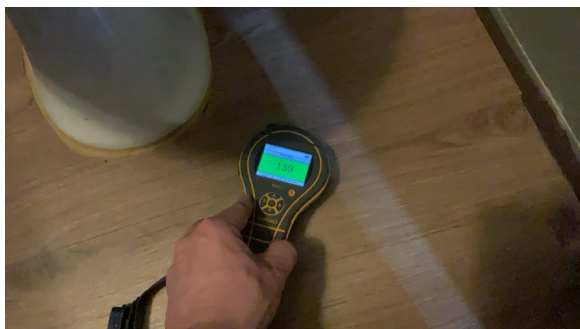
Med enkle fuktsøk ble det ikke registrert unormale verdier

- Det bør etableres tilfredsstillende tilluft til toalettrom, f.eks. luftespalte ved dør e.l.

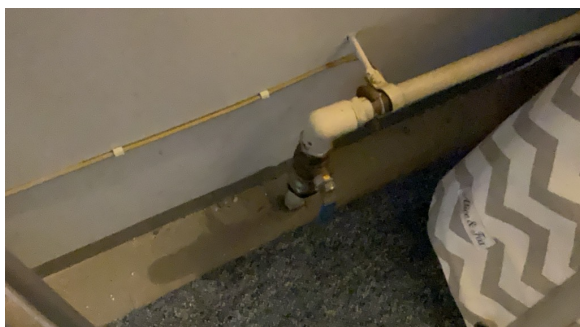
Stoppekran.

- Det er ikke behov for utbedringstiltak siden anlegget fungerer i dag, men ut ifra alder kan skader plutselig oppstå på eldre anlegg.
- I forbindelse med oppgradering av våtrom vil det være naturlig med utskiftning av rør.

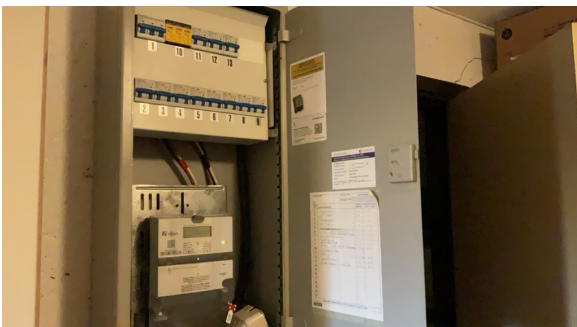
Det er ikke satt tilstandsgrad på det elektriske anlegget, da takstingeniør ikke er fagkyndig innen elektrofag. Vurdering av elektriske installasjoner skal utføres av registrert elektroinstallatør i henhold til Forskrift om elektriske lavspenningsanlegg (FEL) og tilsynsmyndighetens krav (DSB).

Sikringsskap plassert i bod.
