# Tilstandsrapport

Boligbygg med flere boenheter

Thorvald Meyers gate 5 , 0555 OSLO

Befaringsdato: 19.12.2025

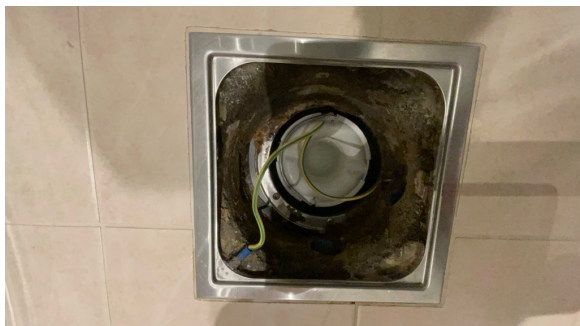
Det er plastsluk. Membranen er festet til klemringen på sluket.

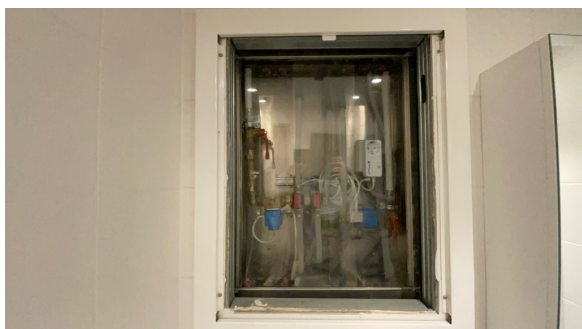
Det er rør i rørsystem.

Fordelerskap på badet. Det er stoppekraner i fordelerskapet.

Nye vannrør i 2022.

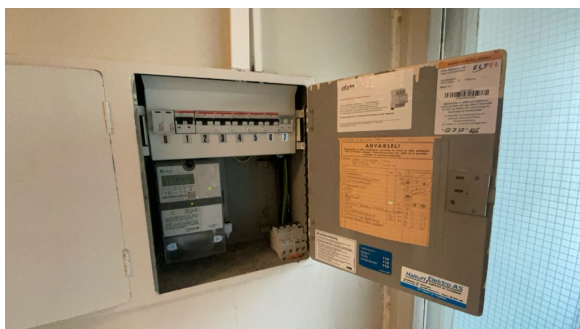
Det er foretatt en kontroll av det lokale el tilsyn i 2024. Det ble ikke funnet avvik.
