Tilstandsrapport

Næring/boligbygg

Stongveien 59, 8742 SELVÆR

Befaringsdato: 22.01.2026

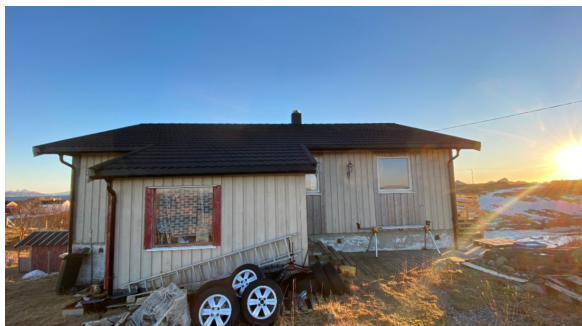
TG 2 Veggkonstruksjon

Veggene har bindingsverkskonstruksjon fra byggeår. Fasade/kledning har stående bordkledning.

- Musesperre må etableres.

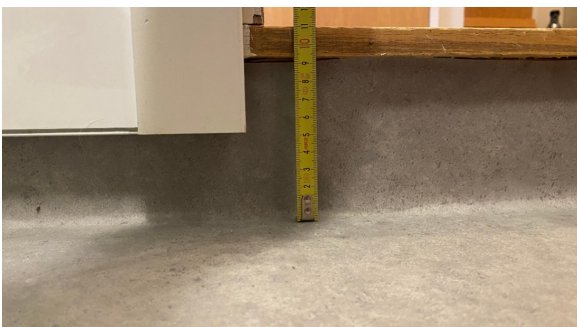
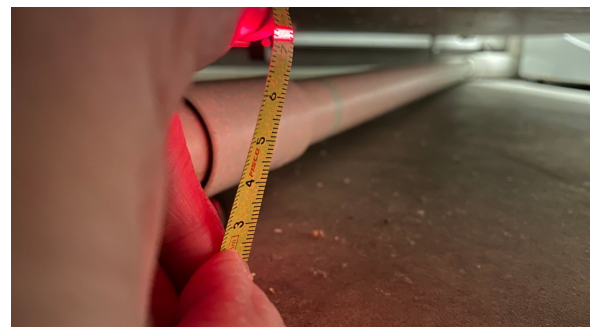
Fuging bør utføres.

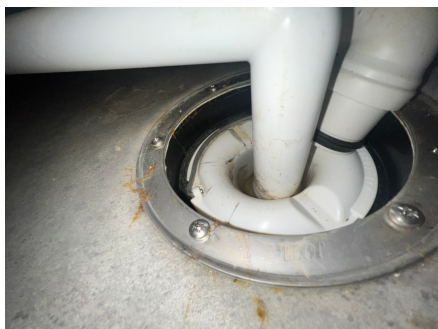
ETASJE > BAD

TG1 Sanitærutstyr og innredning

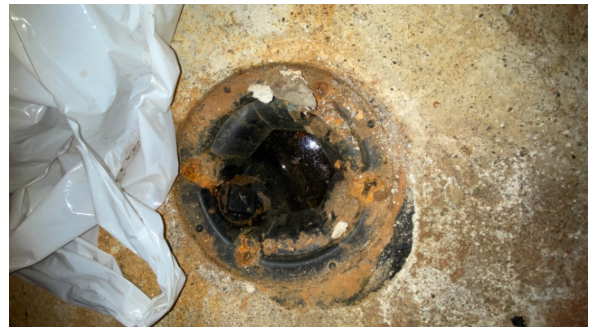
KJELLER > VASKEROM

TG2 Tilliggende konstruksjoner våtrom

Det er foretatt indikasjonssøk etter fukt i gulvoverflatene og det er registrert noe forhøyede verdier i gulvene.

Nærmere kontroll anbefales grunnet høyt fuktinnhold i gulvkonstruksjoen

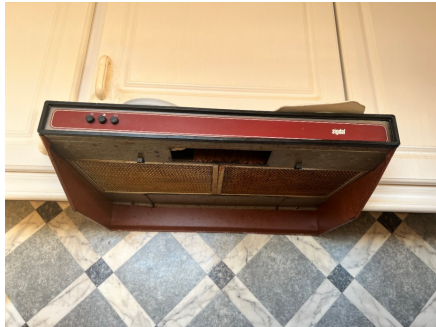
LEGEKONTOR > KJØKKEN

📍 TG 2 Overflater og innredning

Eldre kjøkkenet har innredning med malte glatte fronter. Benkeplaten er av laminat samt heldekkende stål benkbeslag med oppvaskkum og utslagsvask. De ter foretatt Indikajsnssøk etter fukt foran kjøkkenbenken og det ble funnet noe forhøyede verdier i gulvet.

- Det er ved bruk av fuktindikator rundt utsatte hvitevarer påvist indikasjoner på fuktighet.

- Det må gjennomføres ytterligere undersøkelser.
- Det er viktig å merke seg at fuktindikatormålinger kan være beheftet med noe usikkerhet. Derfor anbefales det å gjennomføre grundigere undersøkelser for å bekrefte omfanget av fuktindikatorutslagene og identifisere kilden. Dette kan innebære bruk av mer avanserte fuktmålere, inspeksjon bak overflatematerialer etc.
