# Tilstandsrapport

Hesselbergs gate 8 A, 0555 OSLO

gnr. 228, bnr. 97

Befaringsdato: 12.11.2024

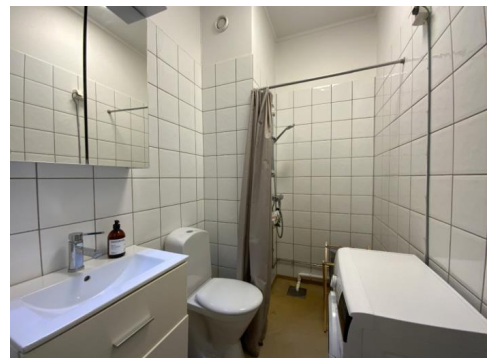
### 3. ETASJE > BAD

## TG 2 Overflater vegger og himling

Tilstandsgrad er satt ut fra alder på overflater og underliggende konstruksjoner i tillegg til nevnte avvik.

Det bemerkes at rommet oppfattes som funksjonelt, men endret bruk med større fuktbelastning enn i dag kan fremprovosere avvik og på den måten fremskynde behovet for modernisering.

Det anbefales at det dusjes i dusjkabinett med kontrollert rørføring til sluk, inntil baderommet moderniseres.

**Kostnadsestimat: Over 300 000**

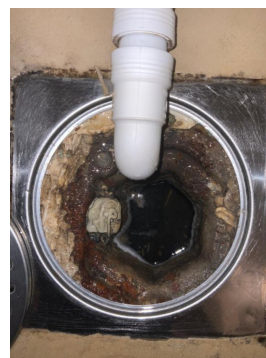
### 3. ETASJE > BAD

#### ! TG 1 Sanitærutstyr og innredning

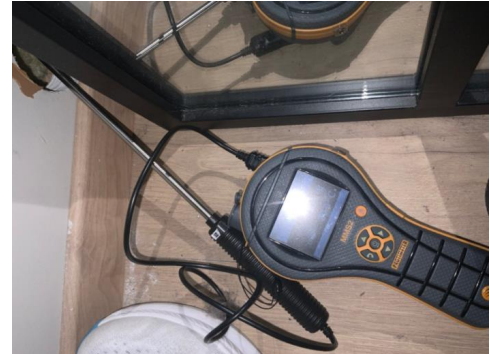
## KJØKKEN

### 3. ETASJE > STUE/KJØKKEN

Takhøy innredning med hvite glatte, folierte fronter.  
Laminat benkeplate med nedfelt kum i rustfritt stål.  
Laminatplate på vegg over benk.

Det ble rutinemessig søkt etter fukt på typisk fuktutsatte steder med fuktindikator (Protimeter SM) på befaringen og det var ingen indikasjoner på fukt.

Tilstandsgrad satt ut fra helhetlig vurdering av rommet og innredning.

Selv om det ikke var et krav da kjøkkenet ble installert, anbefales det nå generelt å installere vannstopper med sensor og magnetventil samt en komfyrvakt for økt sikkerhet og forebygging av skader.

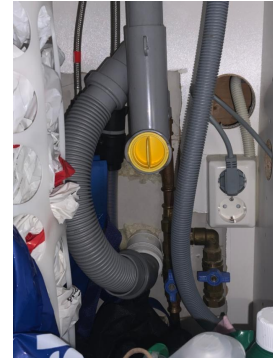
### TG 1 Avløpsrør

Interne og synlig avløpsrør i plast, ført til felles rørføringer.
