# Tilstandsrapport

📍 Jolly Kramer-Johansens gate 8 , 0475 OSLO

# gnr. 224, bnr. 22, snr. 48

Befaringsdato: 08.05.2026

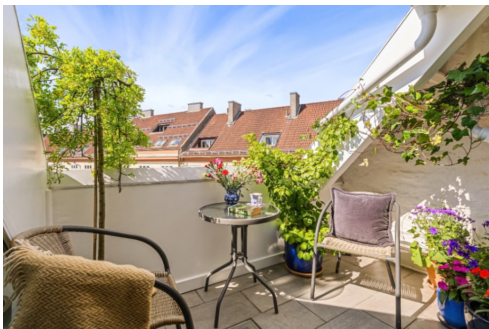
- Det er avvik:

Det ble registrert bom (hulrom under flisene) på enkelte av gulvflisene. Terrassen ligger over innredede rom, usikker konstruksjon. Erfaringsmessig anses dette som risikokonstruksjon.

Det bemerkes at utbedring av bom som et enkeltstående tiltak sjelden vil være økonomisk rasjonelt, da det ofte krever omfattende inngrep i konstruksjonen. Tiltaket vurderes derfor som begrenset til vedlikehold ved behov, og ikke som en anbefalt helhetlig utbedring. Bom kan føre til redusert vedheft, sprekkdannelser og at flisene løsner over tid, særlig ved punktbelastning. Punktet med ses i sammenheng 'Helse, miljø og sikkerhet'

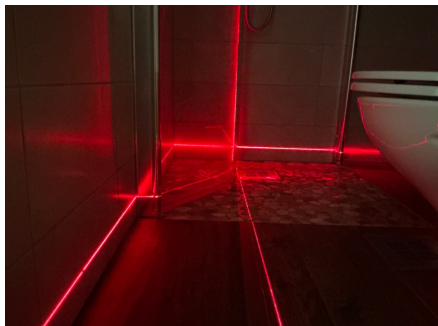
- Til tross for avviket i fall/høydeforskjell til sluk, vil gulvet fortsatt kunne lede vann mot sluket, men med redusert effektivitet. Dette kan potensielt øke risikoen for vannansamling i enkelte områder av badet.

Fall på baderomsgulv er kontrollert med krysslaser.

For å få tilstandsgrad 0 eller 1 må baderomsgulvet utbedres.

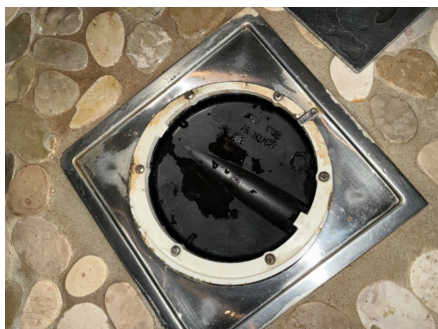
Kontroll av hjelpesluk.

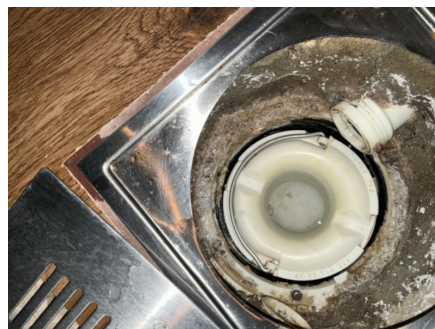
Kontroll av hovedsluk.

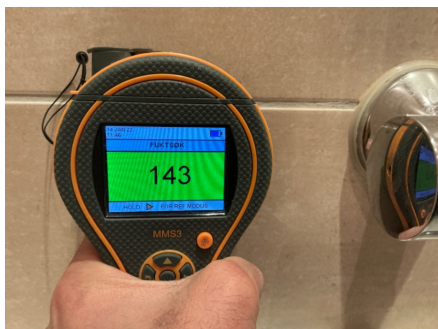
Badekar: Det ble foretatt stikkprøvekontroll med Protimeter MMS3. Målingene viste ingen utslag utenfor normale verdier. Målingene gir kun en indikasjon og må ikke oppfattes som en garanti for baderommet.

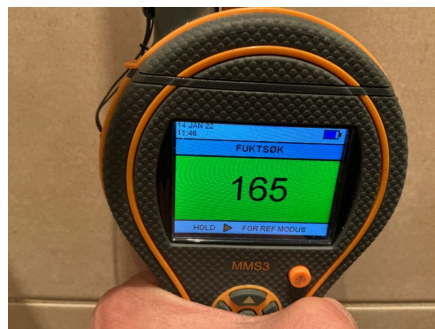
Dusj: Det ble foretatt stikkprøvekontroll med Protimeter MMS3. Målingene viste ingen utslag utenfor normale verdier. Målingene gir kun en indikasjon og må ikke oppfattes som en garanti for baderommet.

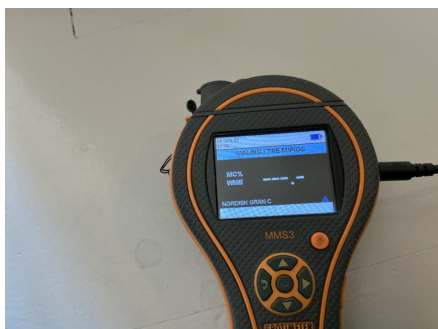
Måling i treverk. Målinger er foretatt uten å påvise unormale forhold.

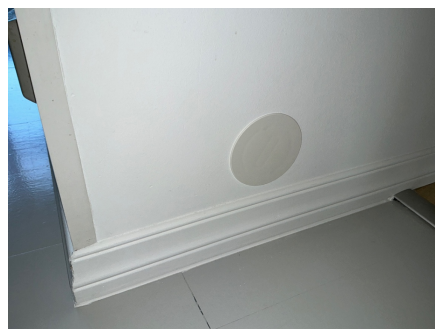
Hull ble plombert med plastlokk.

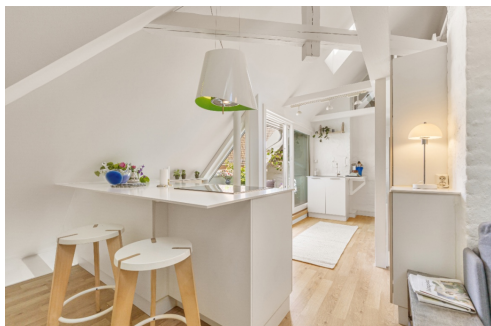
Kjøkkeninnredning uten automatisk lekkasjestopper. Dette er et krav på kjøkkenet ut ifra alder. Innredning med bruksslitasje.

Montering automatisk lekkasjestopper anbefales.

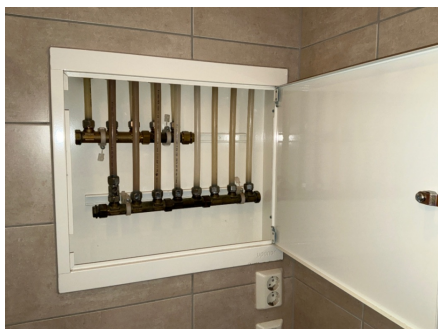
Vanntilførsel er ført til vannfordelerskap avsatt i baderomsvegg.

Montering av endetetninger (tettetmuffer) i enden av varerørene anbefales. Sprutdeksel mangler, og innkjøp bør derfor påregnes. Rørkurser i rør-i-rør-systemet bør merkes tydelig for å sikre sporbarhet og forenkle fremtidig vedlikehold.

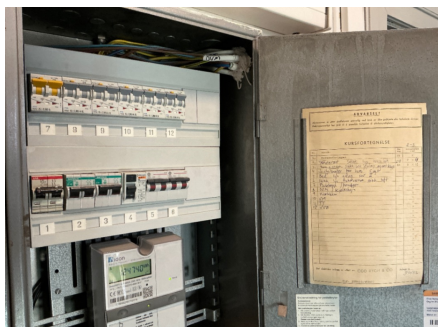
Automatsikringer i sikringsskap plassert i gang/fellesareal.
