# Tilstandsrapport

Fritidsbolig

Kvamsholmen 73, 7670 INDERØY

Befaringsdato: 13.08.2025

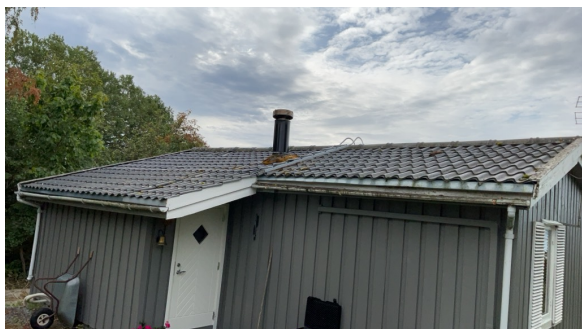
- Mer enn halvparten av forventet brukstid er passert på taktekingen.
- Mer enn halvparten av forventet brukstid er passert på undertak.

Værslitasjer og misfarginger.

Bulker i plater.

Ikke skiftet undertak ved om tekking, opplyst eldre tekking under plater.

Vindskier og dekkbord med råteskader.

- Tidspunkt for utskiftning av takteking nærmer seg.
- Tidspunkt for utskiftning av undertak nærmer seg.
- Når takteking og undertak begynner å bli gamle, øker risikoen for lekkasjer, noe som kan føre til omfattende og kostbare reparasjoner av underliggende konstruksjoner dersom en ikke foretar tiltak på konstruksjonene før dette oppstår.

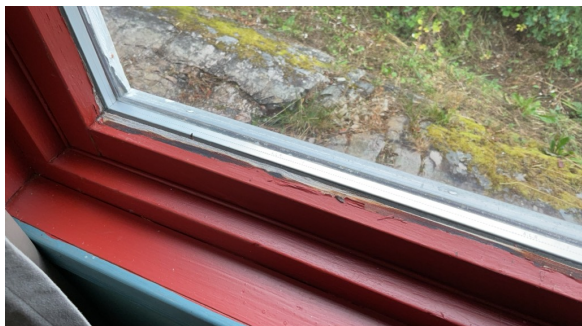
Det er registrert fuktmerker/malingsavskallinger i vinduskarmer.

Løpende vedlikehold og utskiftninger må påregnes.

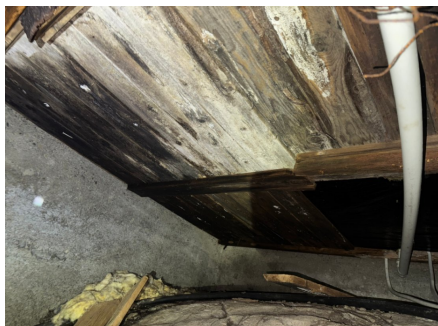
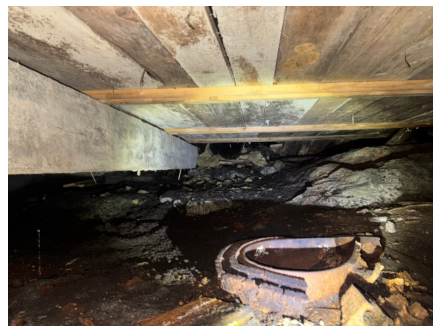
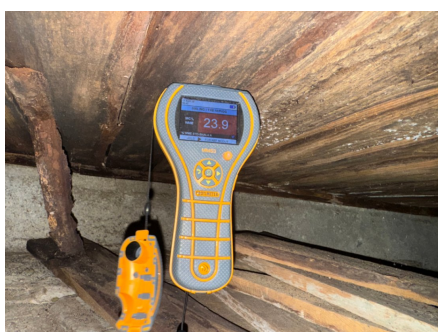
- Det er i krypkjeller konstatert omfattende fukt-/råteskader.

Fuktig krypkjeller, ingen lufting eller plast på terreng.

Skader i stubbloft, dels falt ned med blottlagt isolasjon.

Skjulte skader må påregnes som følge av registreringer.

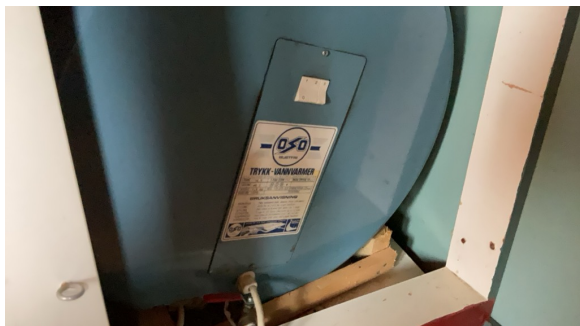
Benkberedere betraktes som en risikokonstruksjon, en eventuell ukontrollert vannutstrømming vil kunne føre til store følgeskader.

Tanken fungerer i dag, men ut ifra alder kan skader plutselig oppstå på eldre tanker.

Skifte må påregnes.

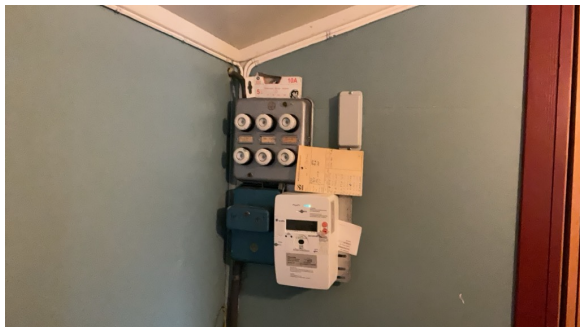
Konsekvens/kostnadsestimat gjelder EI- kontroll og utbedringer av nevnte forhold.
