Tilstandsrapport

📍 Havørnbrautene 59D , 4049 HAFRSFJORD

Oppdragsnr.: 12301-3819

Rekkehus - Byggeår: 1967

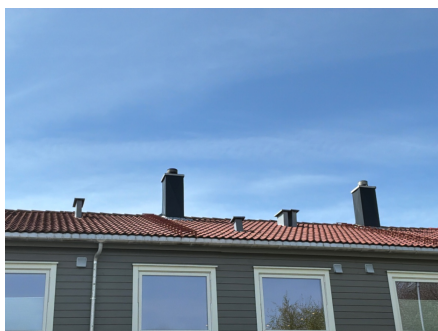
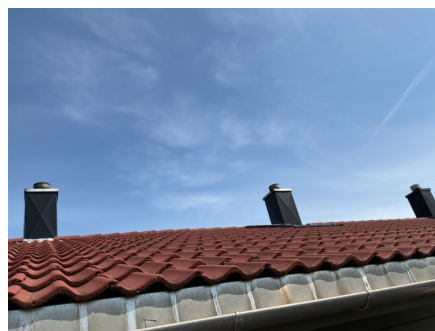
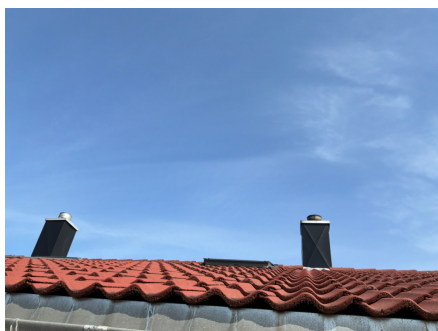
TG 1 Taktekking

Taktekkingen er av betongtakstein. Taket er besiktiget fra bakkenivå og fra veranda. Tekkingen er byttet i regi av borettslaget, men eksakt årstall for dette er ukjent. Tg er satt med bakgrunn i at det ikke er synlig feil/mangler på overflate på befaringen.

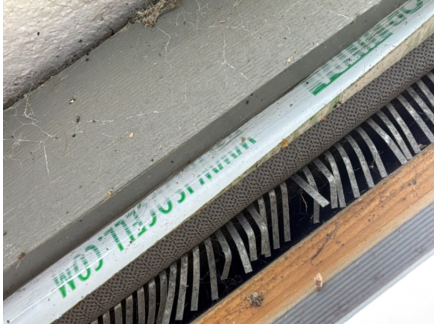
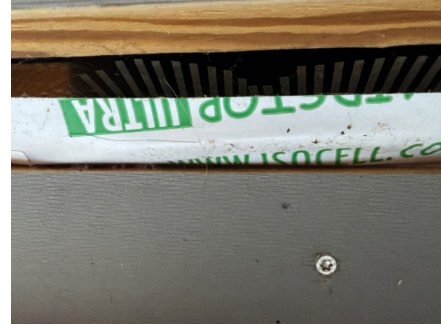
TG 2 Veggkonstruksjon

Noen plasser er musebånd bøyd og avstanden mellom musebånd og kledningen er for stor. Dette vil svekke funksjonen.

Musebånd bør rettes opp og tilpasses slik at avstanden mellom musebånd og kledning blir korrekt, for å sikre at musebåndet fungerer etter hensikten. Dersom dette ikke utbedres, øker risikoen for at skadedyr kan komme inn i konstruksjonen, noe som kan føre til skader på bygningen.

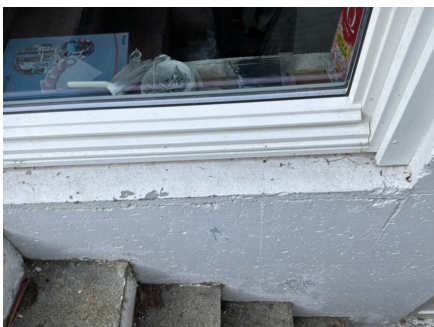
TG 2 Vinduer

- Det er påvist avvik rundt innsetningsdetaljer.

Vinduer i kjellervegg/grunnmur er montert uten beslag i underkant av karm. Dette vil kunne føre til større fuktpåkjenning på treverk, og på sikt kunne føre til råteskader.

Trevinduer som er montert rett ned mot murkant/sålbenk vil ha større risiko for fuktopptak og påfølgende fukt/råteskader.

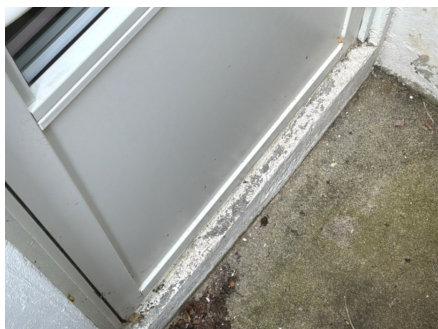
TG 2 Dører

- Det er påvist avvik rundt innsetningsdetaljer.

Det er ikke ivare tatt beslag i front av terskel eller inn under terskel på kjellerdør. Sålbenken under terskel har også manglende fall/vinkel.

Det bør monteres beslag i front av og under terskel på kjellerdøren, samt etablere korrekt fall/vinkel på sålbenken under terskelen. Manglende beslag og feil fall kan føre til vanninntrengning og fuktskader i konstruksjonen.

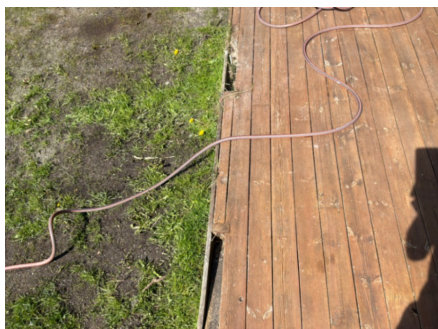
TG-2 Balkonger, terrasser og rom under balkonger

Litt slitasje på plattingen.

Oppgradering/utbedring av terrassebord.

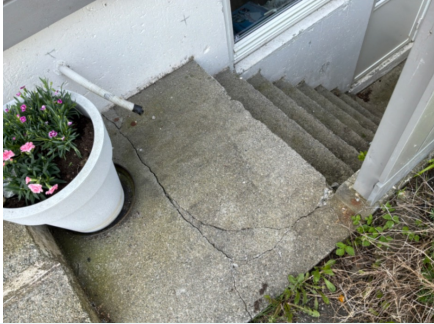
TG-2 Utvendige trapper

Sprekk i øverste del av trapp.

Sprekk i øverste del av trapp bør utbedres for å hindre vanninntrenging og videre forringelse av konstruksjonen. Konsekvensen av manglende utbedring kan være økt risiko for frostsprengning og redusert levetid på trappen.

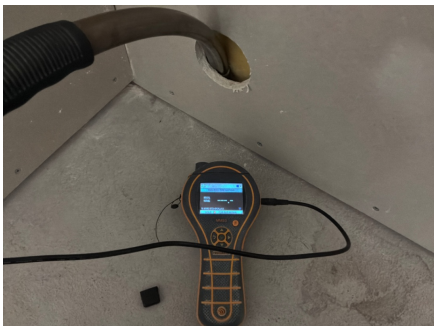
TG 1 Rom Under Terreng

Gulvet er av betong. Veggene har plater. Hulltaking er foretatt uten å påvise unormale forhold.

Bilde av måleapparatet viser tre streker, eller ingen utslag. For å få utslag må det være noe fukt som leder spenningen mellom piggelektrodene. I dette tilfellet er det altså ingen målbar fukt som kan lede spenning.

Det gjøres oppmerksom på at alle yttervegger mot terreng er noe mer utsatt for fuktinnsig og påfølgende skader/biologisk aktivitet. Jevnlig kontroll av kjellerens vegger mot terreng samt kontroll(oppspyling) av drenering anbefales.

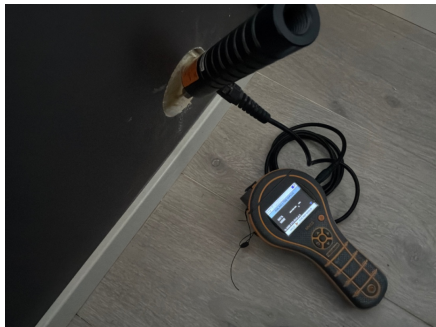
Hulltaking er foretatt uten å påvise unormale forhold. Bilde av måleapparatet viser tre streker, eller ingen utslag. For å få utslag må det være noe fukt som leder spenningen mellom piggelektroden. I dette tilfellet er det altså ingen målbar fukt som kan lede spenning.

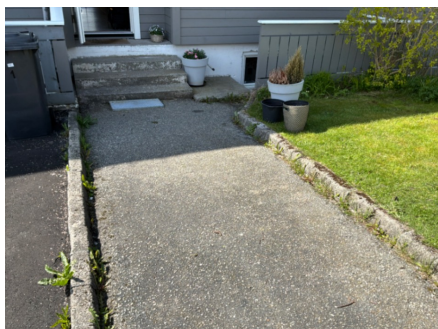
- Det bør foretas terrengjusteringer.

Dette bør kontrolleres nærmere ved kraftig nedbør. Ett alternativ kan være terreng justeringer.
