Tilstandsrapport

📍 Fagerborggata 44, 0360 OSLO

Befaringsdato: 04.05.2026

1-ROMS LEILIGHET I 4. ETASJE:

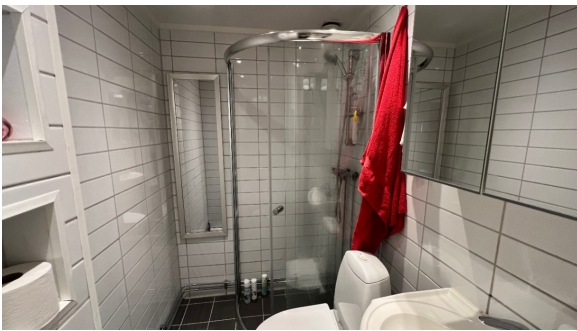
4. ETASJE > BAD

TE 2 Overflater vegger og himling

Konsekvens:
Dør i våtsone kan være utsatt for fuktpåvirkning.

Tiltak:
Det anbefales at døren og tilhørende terskel overflatebehandles med fuktsikre løsninger tilpasset våtsone, i henhold til gjeldende TEK.

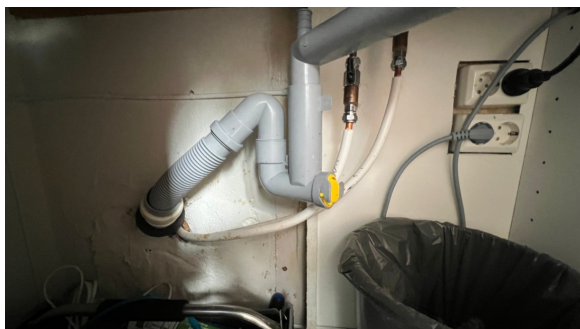
TG 2 Avløpsrør

Når mer enn halvparten av forventet brukstid er passert, øker risikoen for slitasje, lekkasjer, tilstopping og redusert funksjon. Eventuelle svikt kan medføre vannskader og luktproblemer.
