# Tilstandsrapport

Fritidsbolig/rorbu

Nord-Hamna 25, 8750 TONNES

Befaringsdato: 09.04.2025

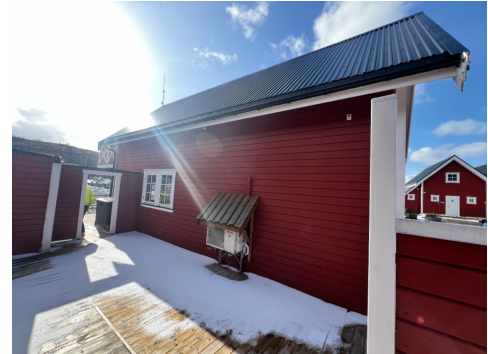
Siden taket (takkonstruksjon, taktekking) kun er observert fra bakkenivå, er vurderingen begrenset av dette. Det er ikke sikkerhetsmessig forsvarlig å bevege seg ut på taket eller observere fra stige. Selv om det ikke er avdekket skader under befaringen, betyr ikke dette at det ikke foreligger skader som en besiktigelse på taket kan avdekke. Vær oppmerksom på denne risikoen. En undersøkelse av taket kan utføres av en fagperson under tilstrekkelige sikkerhetsforhold.

- Det må monteres snøfangere for å oppfylle byggeårets krav.

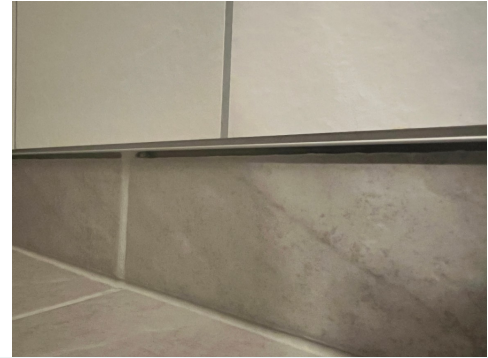
## ! TG 2 Overflater Gulv

- Det er påvist mangelfull/feil utførelse rundt rørgjennomføringer e.l. som gir fare for fukt i konstruksjonen i våtsone.
- Det er rundt sluk påvist en ikke-fagmessig utførelse av membran/tettesjikt/klemring.

- Løsningen/utførelsen rundt rørgjennomføringer gir fare for fukt inn i konstruksjoner.

Det må gjøres tiltak slik at vannlås kan gjøres rent ved behov.

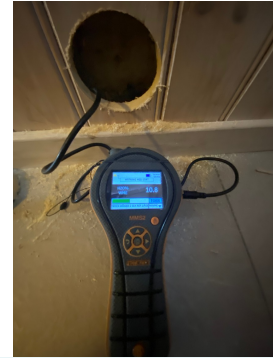
### ! TG 1 Tilliggende konstruksjoner våtrom

Hulltaking er foretatt uten å påvise unormale forhold. Hulltaking er foretatt fra gang. Fuktkvotemåling (vekt%) i konstruksjonen ble målt til 10,8%.

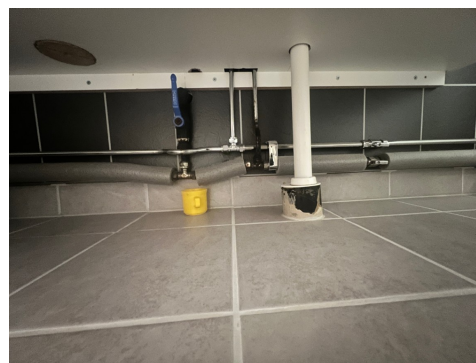
### TG 1 Avløpsrør

Innvendige synlige avløpsrør er av plast. Lufterventil (Durgo) under kjøkkenbenk på loftet.
