Salg av fritidseiendom
Tiuren 50
2340 Løten

Dato: 28/08/2024

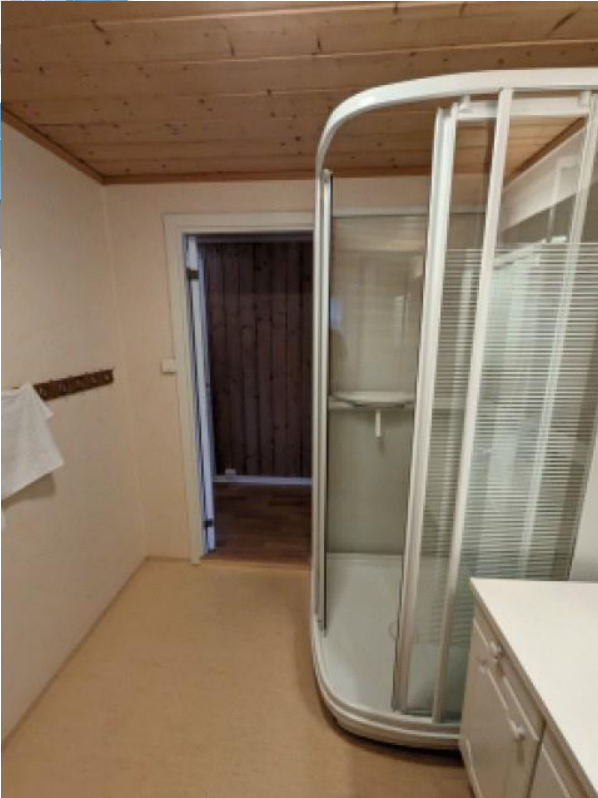
Merknader: Sluket ble ikke undersøkt, da det ikke var tilgjengelig.

Det ble fuktkontrollert med egnet kontrollutstyr, uten å registrere for høye fuktverdier.

Normal brukstid på våtromsbelegg før utskifting er 15 - 35år.

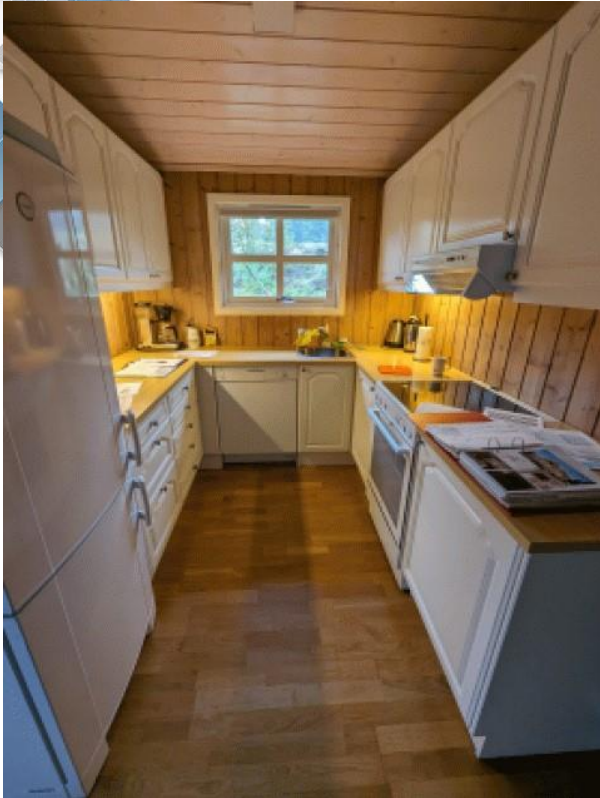
Merknader: Ny komfyr 2023.

Det er utført fuktsøk på normalt utsatte steder, uten å registrere for høye fuktverdier.

Kjøkkenet fremstår i god stand, og som forventet i forhold til alder og bruksslitasje.

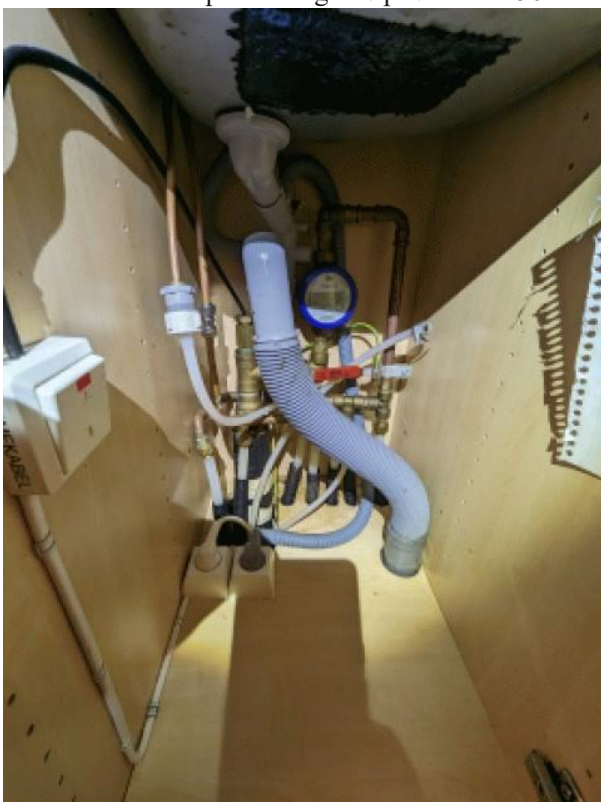
Merknader: Det ble ikke registrert at lekkasjevann ledes til sluk.

Det er ikke fremlagt dokumentasjon på anlegget.

Forventet levetid på vann og avløpsrør er ca. 50år
