Tilstandsrapport

📍 Bolteløkka allé 9 , 0454 OSLO

Rapportdato: 22.04.2026

HORISONTALDELT TOMANNSBOLIG

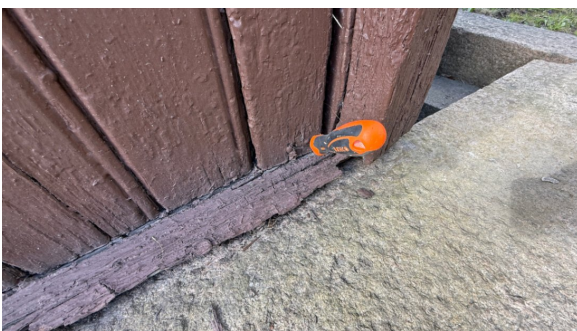
Det er påvist råteskader i nederste bunnstokk i laftekassen samt i vannbrett ved utbygg/bu. Råteskadene er registrert i utsatte bygningsdeler nær terreng.

Trekonstruksjon ført helt ned til betongplate

Skadene bør undersøkes nærmere for å avklare omfang og utbedres med reparasjon eller utskifting av skadet treverk. For eldre bygninger med bevaringshensyn kan det være behov for tilpassede løsninger.

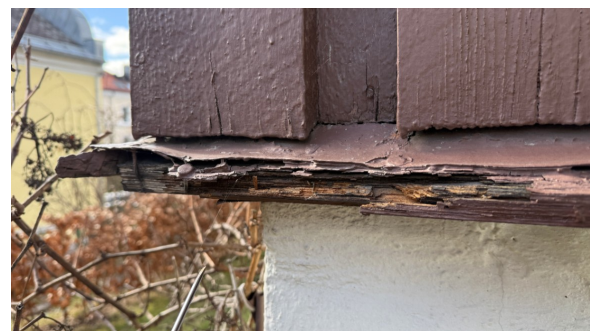
Det er påvist råteskader i nederste bunnstokk i laftekassen samt i vannbrett ved utbygg/bu. Skader i denne typen eldre trekonstruksjoner kan medføre svekket funksjon i konstruksjonen og fare for videre skadeutvikling dersom forholdet ikke utbedres. På eldre bygninger kan utbedring være krevende.

Råteskadet vannbrett

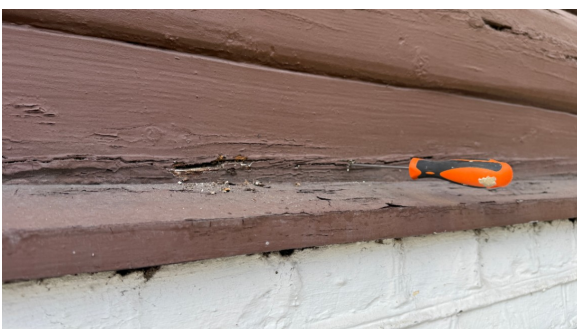
Spredte råteskader i bunnstokk

- Råteskadede konstruksjoner må skiftes ut.

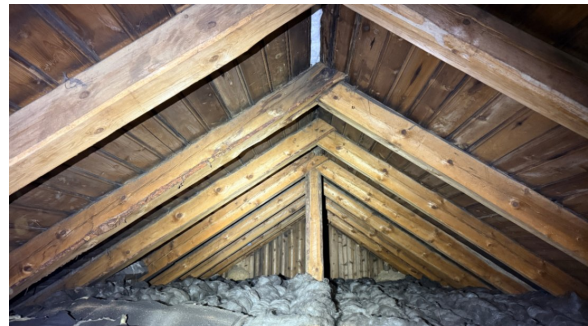
Det er registrert begrenset/dårlig ventilering av takkonstruksjonen. Det er videre påvist fuktskjolder i undertak/takkonstruksjon. I møneområdet mangler det også noe rupanel, slik at underliggende duk er synlig fra innsiden.

Begrenset ventilering kan gi økt risiko for fuktbelastning og kondens i takkonstruksjonen. Registrerte fuktskjolder indikerer at konstruksjonen har vært utsatt for fuktpåvirkning. Manglende rupanel i øvre del av takflaten gir en ufullstendig undertaksløsning lokalt.

Takkonstruksjonen bør undersøkes nærmere for å avklare årsak og omfang av fuktpåvirkningen. Ventileringforholdene bør vurderes og forbedres ved behov. Området med manglende rupanel bør utbedres.

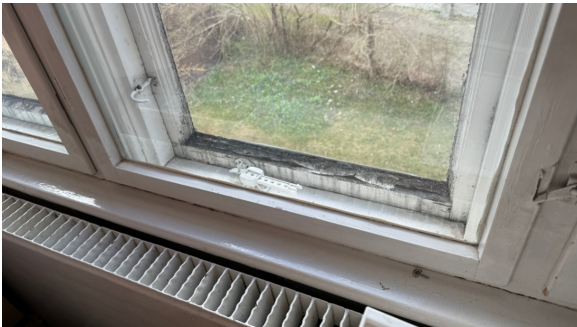
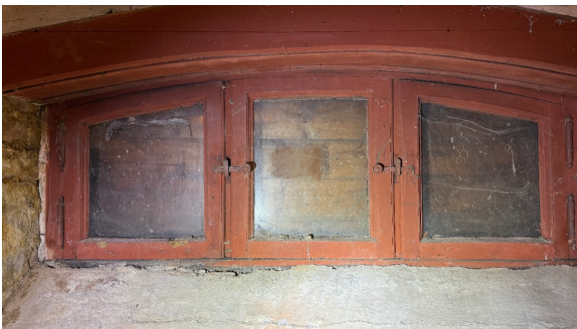
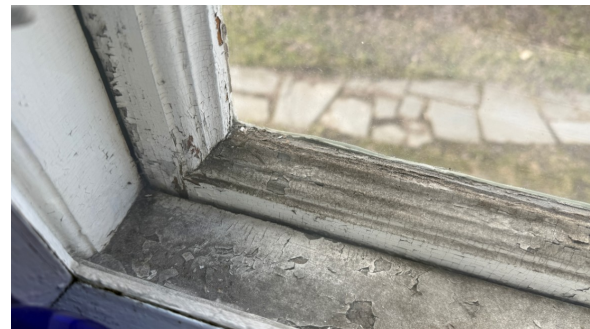
TG 3 Vinduer

- Vinduene har råteskader.

Det er påvist vinduer som er vanskelige å åpne og lukke. Det er videre registrert knuste glassruter, slitasje i karmen og rammer samt råteskader i flere vinduer. Vinduene fremstår samlet sett med høy alder/slitasje og redusert funksjon.

Svekket funksjon og skader i vinduene kan medføre redusert tetthet, økt vedlikeholdsbehov og forkortet levetid. Knuste glassruter og råteskadet treverk innebærer behov for utbedring.

- Vinduer med råteskader må erstattes med nye.

Det må påregnes reparasjon eller utskifting av skadde vinduer. Ut fra registrert tilstand må det påregnes utskifting av de aller fleste vinduene i boligen.

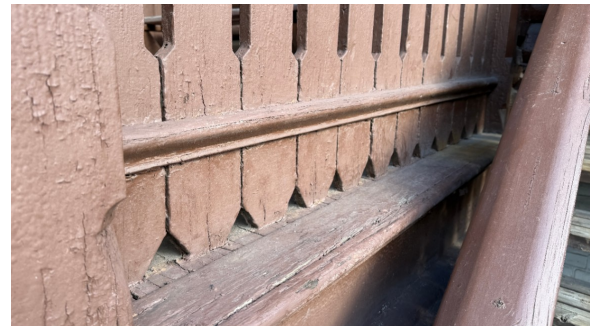
TG 3 Utvendige trapper

Det er videre påvist råteskadet gulvbord og sidepanel ved trapp ved inngangsdør.

Skjevheter kan påvirke konstruksjonens funksjon og bruksegenskaper. Råteskadet treverk har redusert levetid og kan gi videre skadeutvikling dersom forholdet ikke utbedres.

Råteskadede bygningsdeler bør skiftes eller repareres. Årsak til fuktpåkjenning bør vurderes, og konstruksjonen bør kontrolleres nærmere dersom skjevhetene vurderes å være økende eller av betydning.

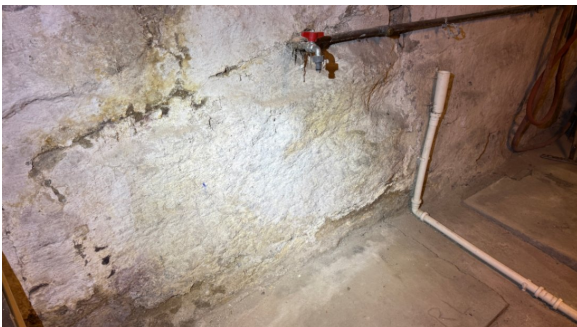
Det er registrert tydelige tegn til fuktinntrengning og fuktpåvirkning i kjellerveggene fra utsiden, med saltutslag, misfarging og fuktmerker. Kjelleren fremstår også med fuktig klima. Dette må sees i sammenheng med at enkelte gulvflater er av tre, og med registrerte skader under etasjeskiller og gulv mot grunn, hvor det er påvist hulrom og nedbrutt treverk som er vurdert å kunne være forenlig med skader fra treødeleggende insekter. Fuktforholdene i kjelleren må anses som ugunstige for treholdige konstruksjoner.

Synlig saltutslag på grunnmurspuss

Det bør påregnes modernisering og utbedring av overflater i kjelleren. Fuktforholdene i vegger mot terreng bør undersøkes og vurderes nærmere dersom det planlegges oppgradering eller endret bruk. Treholdige gulvflater og tilstøtende trekonstruksjoner bør sees i sammenheng med de registrerte skadene i gulv mot grunn/etasjeskiller, og videre undersøkelser og utbedringer må påregnes.

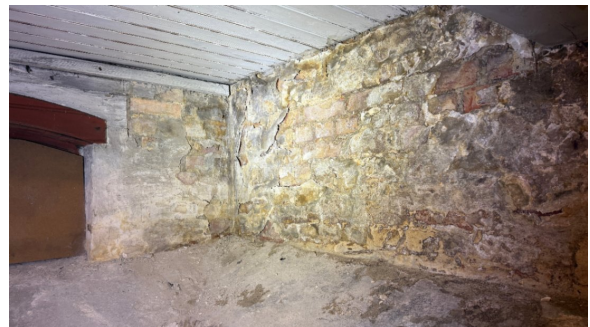
Manglende puss på vegg.
