# Tilstandsrapport

📍 Haukelivegen 693, 5580 ØLEN

# gnr. 291, bnr. 90

## ENE BOLIG

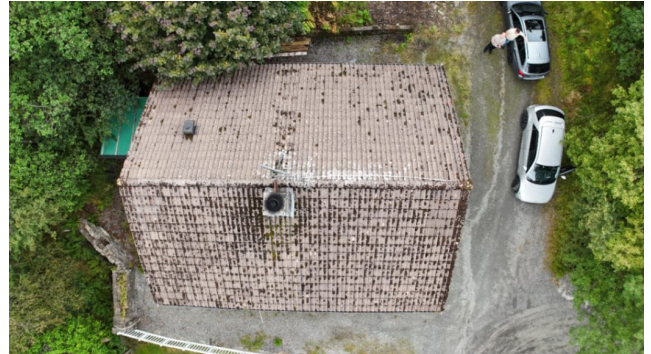
Tekkingen er besiktet fra bakkeplan og ved lett bruk av drone uten å påvise vesentlige feil som manglende tekking eller større skader. Det foreligger ingen dokumentasjon av tekking og det er således ikke utført noen nærmere vurdering om taket har tilstrekkelig helning etc.

- Tidspunkt for utskiftning av taktekking nærmer seg.
- Tidspunkt for utskiftning av undertak nærmer seg.
- Når taktekking og undertak begynner å bli gamle, øker risikoen for lekkasjer, noe som kan føre til omfattende og kostbare reparasjoner av underliggende konstruksjoner dersom en ikke foretar tiltak på konstruksjonene før dette oppstår.

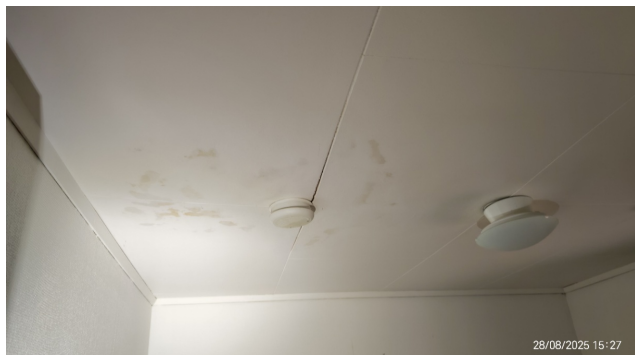
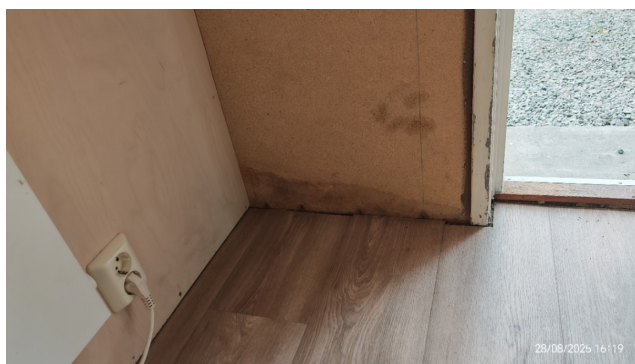
## ! TG 3 Etasjeskille/gulv mot grunn

Etasjeskiller antatt utført av trebjelkelag som normalt for byggeår.  
Gulv på grunn er antatt utført av betong som normalt for byggeår.

- Målt høydeforskjell på over 30 mm gjennom hele rommet. Tilstandsgrad 3 gis med bakgrunn i standardens krav til godkjente måleavvik.

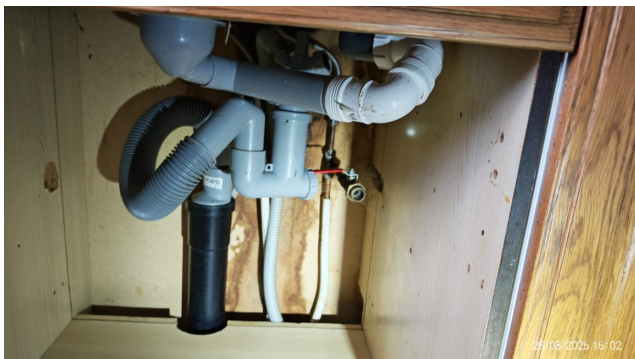
- Det er påvist skader på overflater/kjøkkeninnredning utover normal slitasjegrad.

Manglende lekkasjestopper medfører økt risiko for vannskade ved lekkasje.

- Det må påregnes lokal utbedring/utskiftning.
