Haukelivegen 693, 5580 ØLEN

**Kjekk enebolig i naturskjønne  
omgivelser | Kort avstand til Ølen  
sentrum | Panorama sjø-utsikt.**

# Tilstandsrapport

## ENEBOLIG

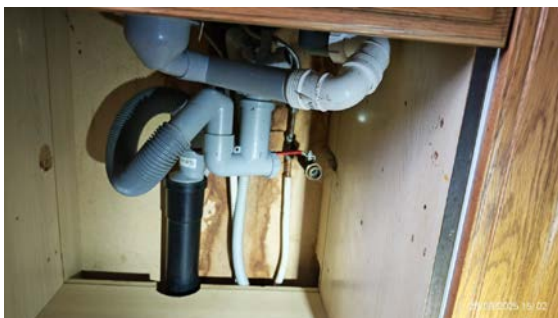
Manglende lekkasjestopper medfører økt risiko for vannskade ved lekkasje.

- Det må påregnes lokal utbedring/utskiftning.
