Haukelivegen 693, 5580 ØLEN

**Kjekk enebolig i naturskjønne  
omgivelser | Kort avstand til Ølen  
sentrum | Panorama sjø-utsikt |  
Gode utleieinntekter!**

# gnr. 291, bnr. 90

Befaringsdato: 28.08.2025

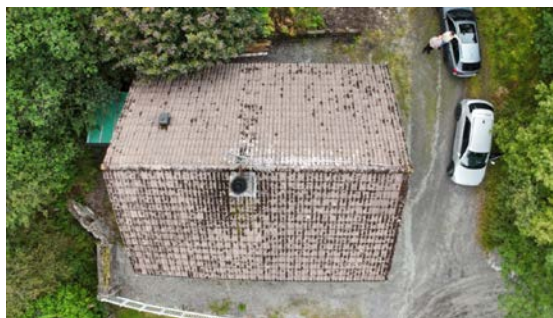
### Nedløp og beslag

Takrenner og nedløp av plast. Beslag av metall.

Dårlig eller gamle beslag medfører redusert/svekket klimaskjerm, som igjen øker risikoen for manglende bortledning av vann som igjen kan medføre redusert levetid og/eller skader.

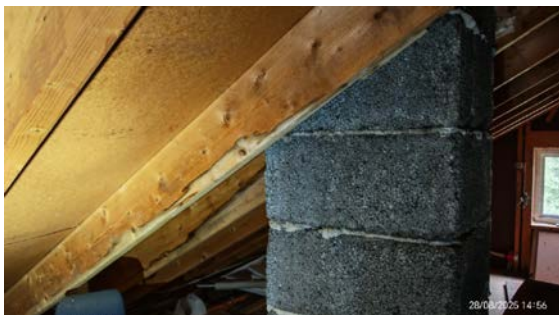
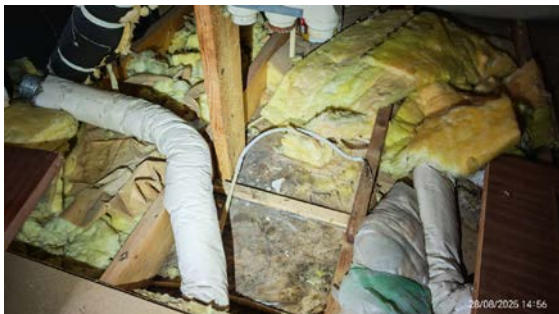
#### Vurdering av avvik:

- Det er påvist avvik rundt gjennomføringer i takflaten.

- Det er påvist fuktskjolder i undertak/takkonstruksjon.
- Det er registrert symptom på aktivitet fra skadedyr.

Eier opplyser det tidligere var fuktgjennomtrekning (vann fulgte ventilasjonør) ned på et soverom og det er merker i himling etter dette. Det er observert små til moderate spor av muselort.

- Det må foretas tiltak for å lukke avviket.
- Lokal utbedring bør utføres.

Som følge av registrerte anmerkninger og bygningsdelens alder må det gjøres nærmere undersøkelser. Det er påregnelig med tiltak som tetting, skifte beslag o.l.

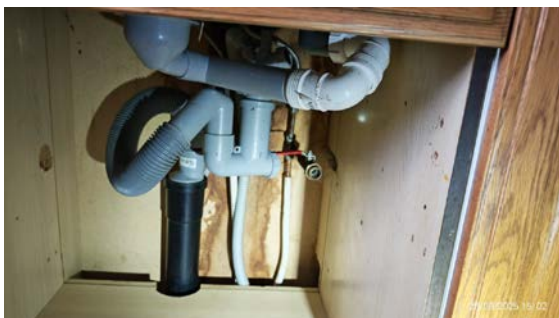
- Det må påregnes lokal utbedring/utskiftning.

Manglende lekkasjestopper medfører økt risiko for vannskade ved lekkasje.

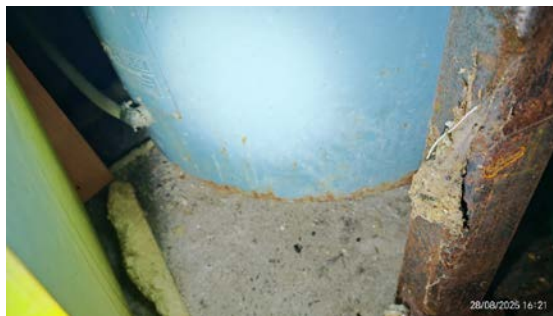
I dag er det normalt krav til at en lekkasje skal kunne oppdages enkelt og ikke føre til skade på installasjoner og bygningsdeler.

En varmtvannsbereder plassert i rom uten vanntett sjikt og sluk kan forårsake vannskade ved evt. lekkasje.
